Rapport de mission de repérage des matériaux et produits contenant de l'amiante avant travaux

Adresse :	2 RUE GUYNEMER BAT C - RUE GUYNEMER
CP - Ville :	53100 MAYENNE
Référence client :	_00002000020000100017_
Date du repérage :	24/08/2016
Désignation :	Appartement n° 17 de type 3 situé au RDC

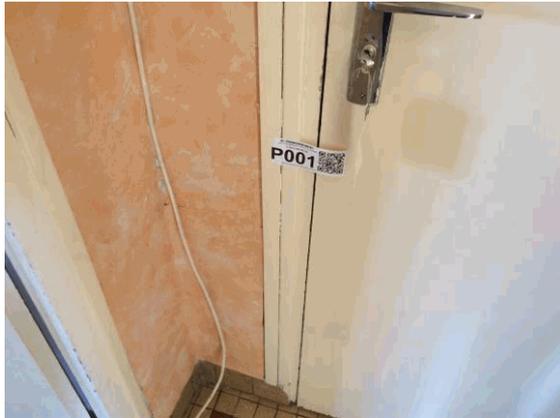
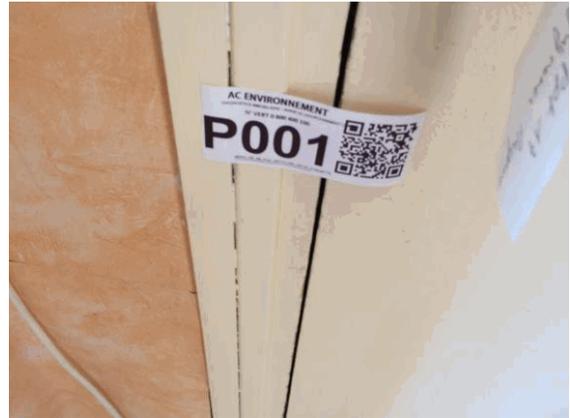
002LQ000376 n°1 - 1 (P1)

002LQ000376 n°1 - 2 (P1)

Fraction Analysée	Technique analytique et date d'analyse	Résultat	Type d'amiante	Nb de préparations
Mousse grise avec poussières + peinture en faible quantité non séparable	META le 30/08/2016	Amiante non détecté	---	1

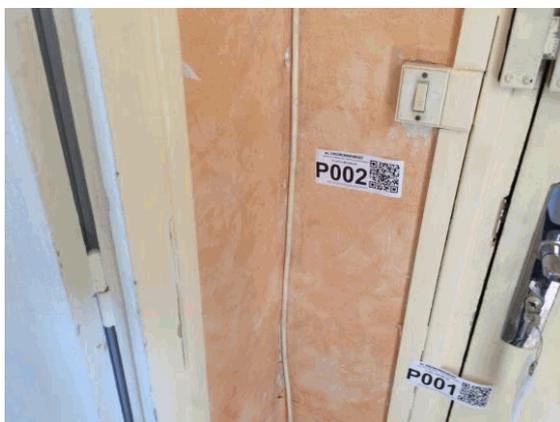
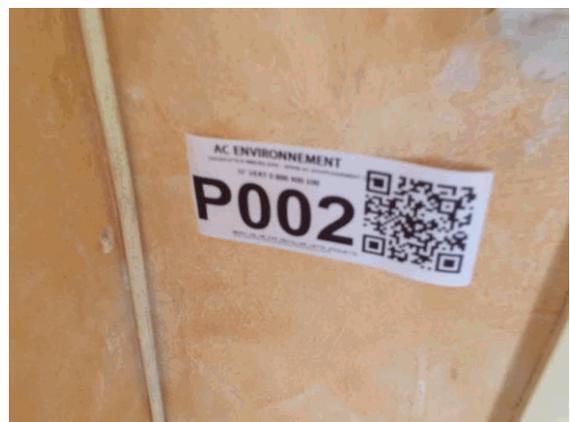
002LQ000376 n°2 - 1 (P2)

002LQ000376 n°2 - 2 (P2)

Fraction Analysée	Technique analytique et date d'analyse	Résultat	Type d'amiante	Nb de préparations
Enduit plâtreux blanc en vrac + matériau gris en vrac non séparable + peinture non séparable	META le 30/08/2016	Amiante non détecté	---	1

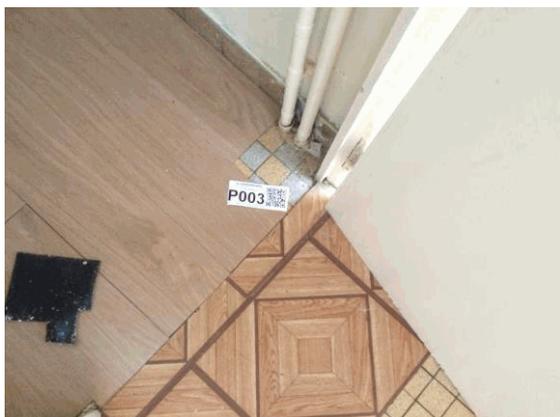
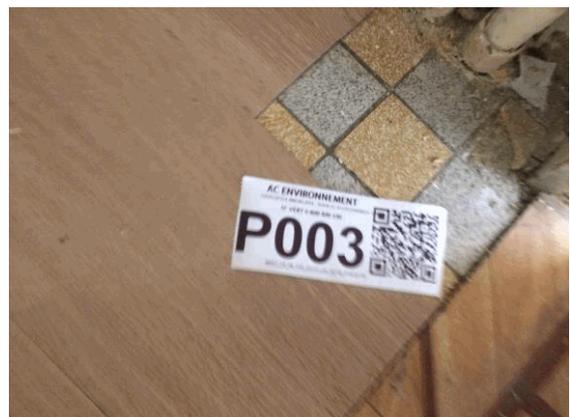
002LQ000376 n°3 - 1 (P3)

002LQ000376 n°3 - 2 (P3)

Fraction Analysée	Technique analytique et date d'analyse	Résultat	Type d'amiante	Nb de préparations
Colle grise + matériau gris hétérogène non séparable	META le 31/08/2016	Amiante non détecté	---	1

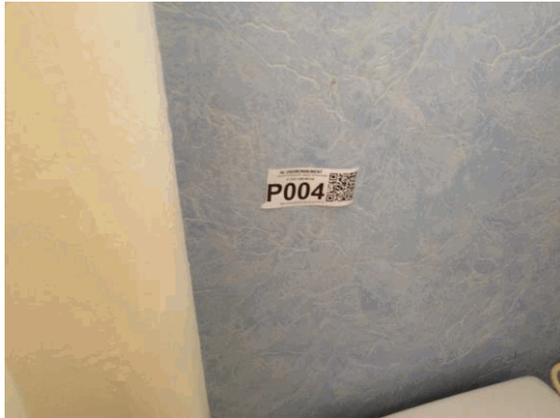
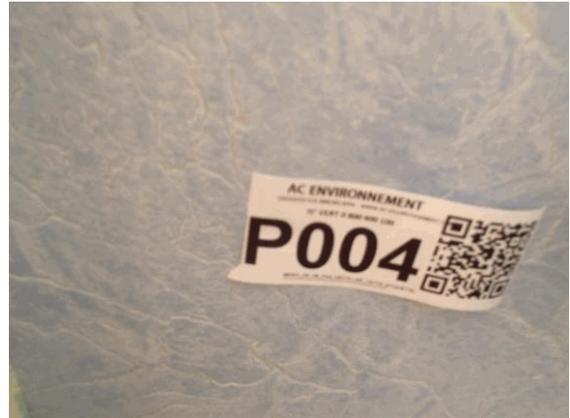
LGT 17	Vol 2 (W.C)	Murs et cloisons	Enduit plâtre	P4	Réalisation d'un prélèvement	porteur pièces humides	002LQ0003 76 n°4 - 1 - 002LQ0003 76 n°4 - 2	P4	Enduit plâtreux blanc en vrac + peinture non séparable	Négatif	Négatif sur analyse

002LQ000376 n°4 - 1 (P4)

002LQ000376 n°4 - 2 (P4)

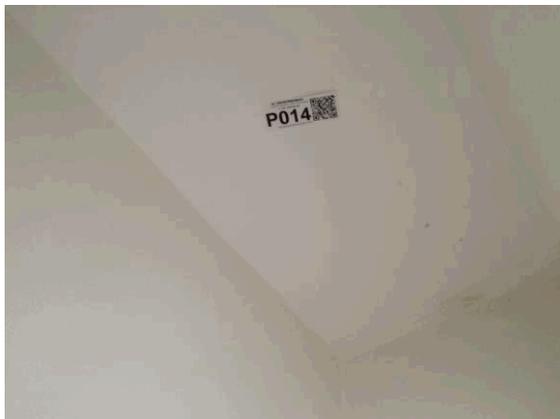
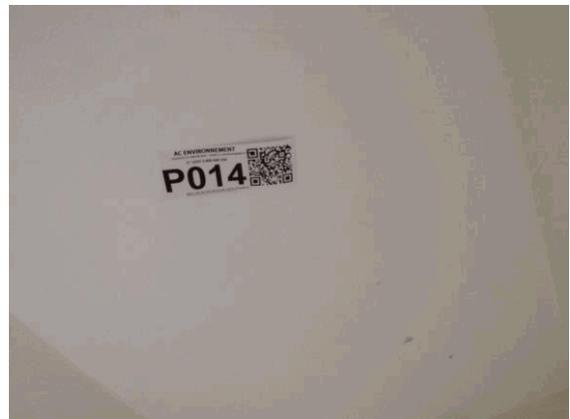
LGT 17	Vol 4 (Cuisine) - Vol 2 (W.C)	Plafonds	Enduit plâtre	S6 - S7	Sondage et extension de la zone homogène du prélèvement P14	pièces humides	002LQ0003 76 n°14 - 1 - 002LQ0003 76 n°14 - 2	P14	Enduit plâtreux blanc en vrac avec fibres + peinture non séparable	Négatif	Négatif sur analyse
LGT 17	Vol 6 (Chambre 1)	Plafonds	Enduit plâtre	P17	Réalisation d'un prélèvement	pièces sèches	002LQ0003 76 n°17 - 1 - 002LQ0003 76 n°17 - 2	P17	Enduit plâtreux blanc en vrac + peinture non séparable	Négatif	Négatif sur analyse
LGT 17	Vol 7 (Chambre 2) - Vol 8 (Séjour) - Vol 1 (Entrée) - Vol 9 (Dégagement)	Plafonds	Enduit plâtre	S13 - S14 - S15 - S17	Sondage et extension de la zone homogène du prélèvement P17	pièces sèches	002LQ0003 76 n°17 - 1 - 002LQ0003 76 n°17 - 2	P17	Enduit plâtreux blanc en vrac + peinture non séparable	Négatif	Négatif sur analyse

002LQ000376 n°14 - 1 (P14)

002LQ000376 n°14 - 2 (P14)

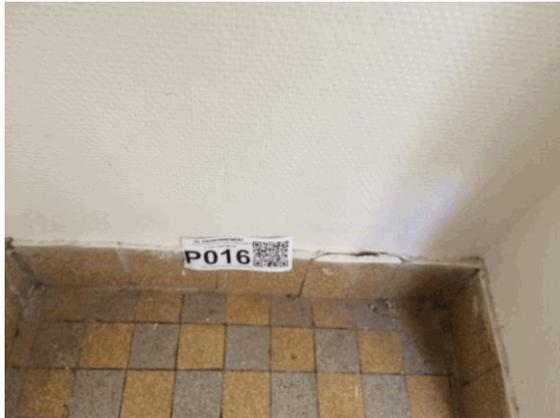
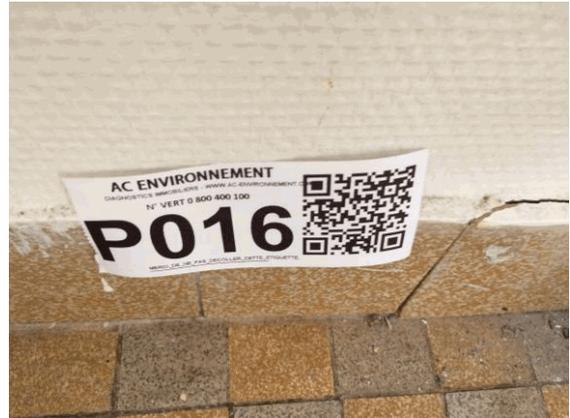
LGT 17	Vol 5 (SDB)	Revêtement de mur	Colle de carrelage (plinthe)	P16	Réalisation d'un prélèvement		002LQ0003 76 n°16 - 1 - 002LQ0003 76 n°16 - 2	P16	Colle grise + matériau gris en vrac hétérogène non séparable	Négatif	Négatif sur analyse
LGT 17	Vol 5 (SDB) - Vol 4 (Cuisine) - Vol 1 (Entrée) - Vol 2 (W.C)	Revêtement de mur	Colle de carrelage (plinthe)	P16 - S10 - S11 - S12	Sondage et extension de la zone homogène du prélèvement P16		002LQ0003 76 n°16 - 1 - 002LQ0003 76 n°16 - 2	P16	Colle grise + matériau gris en vrac hétérogène non séparable	Négatif	Négatif sur analyse

002LQ000376 n°16 - 1 (P16)

002LQ000376 n°16 - 2 (P16)

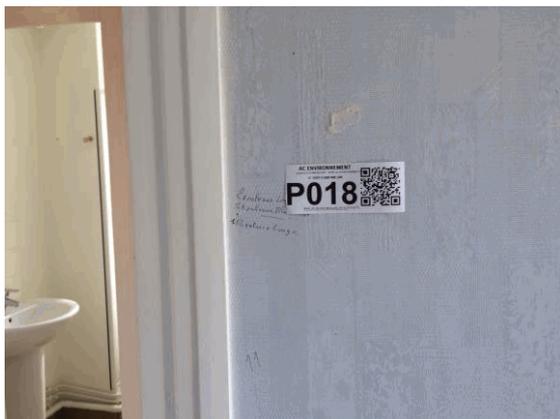
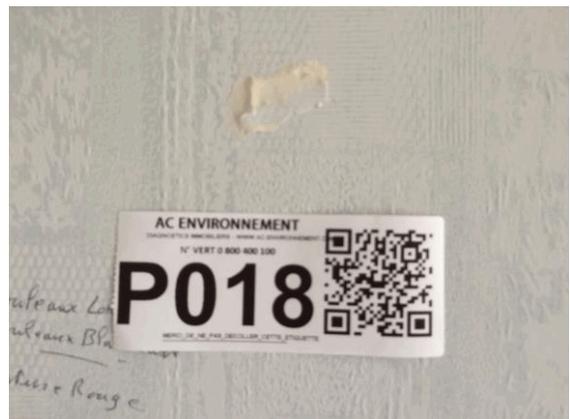
LGT 17	Vol 7 (Chambre 2)	Murs et cloisons	Enduit plâtre	P18	Réalisation d'un prélèvement	cloison / doublage briques pièces sèches	002LQ0003 76 n°18 - 1 - 002LQ0003 76 n°18 - 2	P18	Enduit plâtreux blanc en vrac + peinture non séparable	Négatif	Négatif sur analyse
LGT 17	Vol 8 (Séjour) - Vol 9 (Dégagement) - Vol 6 (Chambre 1) - Vol 1 (Entrée)	Murs et cloisons	Enduit plâtre	S16 - S18 - S19 - S20	Sondage et extension de la zone homogène du prélèvement P18	cloison / doublage briques pièces sèches	002LQ0003 76 n°18 - 1 - 002LQ0003 76 n°18 - 2	P18	Enduit plâtreux blanc en vrac + peinture non séparable	Négatif	Négatif sur analyse

002LQ000376 n°18 - 1 (P18)

002LQ000376 n°18 - 2 (P18)
