Rapport de mission de repérage des matériaux et produits contenant de l'amiante avant travaux

Adresse :	2 RUE GUYNEMER BAT C - RUE GUYNEMER
CP - Ville :	53100 MAYENNE
Référence client :	_00002000020000100019_
Date du repérage :	02/11/2016
Désignation :	Appartement n° 19 de type 3 situé au 01 er étage

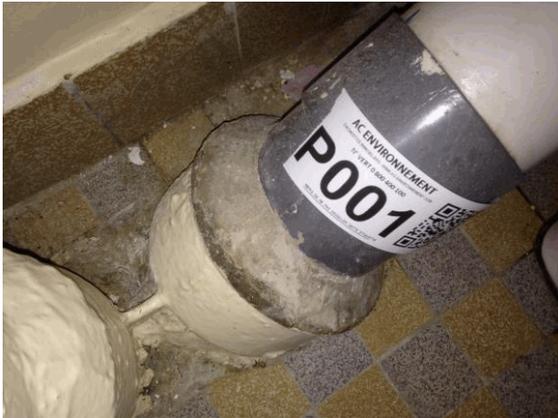
002HD001159 n°1 - 1 (P1)

Fraction Analysée	Technique analytique et date d'analyse	Résultat	Type d'amiante	Nb de préparations
▶ Matériau gris en vrac + peintures multiples	META le 08/11/2016	Amiante non détecté	---	1

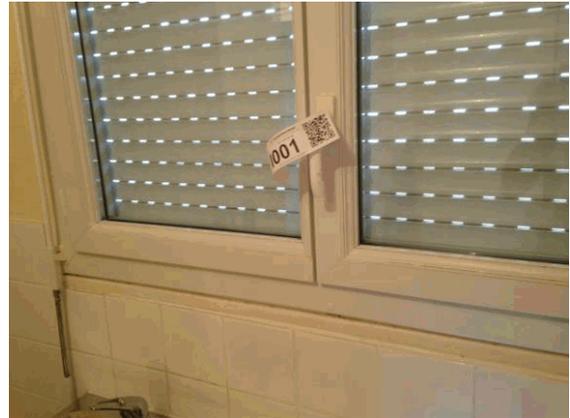
LGT 19	Vol 9 (Séjour)	Menuiseries	PVC 4/16/4	I1			I1 - 1				Aucun prélèvement réalisé à la demande du client sur les menuiseries PVC
LGT 19	Vol 8 (Chambre 2)	Menuiseries	PVC 4/16/4	I1			I1 - 1				Aucun prélèvement réalisé à la demande du client sur les menuiseries PVC

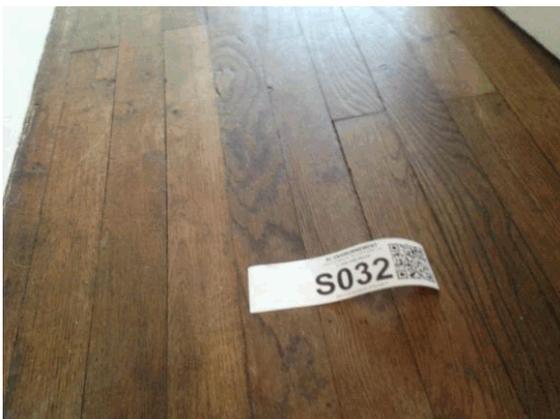
S32 - 1 (A32)

LGT 19	Vol 8 (Chambre 2)	Revêtement de sol	Parquet bois	S32			S32 - 1				Matériau ne contenant pas d'amiante par nature
LGT 19	Vol 7 (Chambre 1)	Revêtement de sol	Parquet bois	S32			S32 - 1				Matériau ne contenant pas d'amiante par nature
LGT 19	Vol 9 (Séjour)	Revêtement de sol	Parquet bois	S32			S32 - 1				Matériau ne contenant pas d'amiante par nature
