## Rapport de mission de repérage des matériaux et produits contenant de l'amiante avant travaux

Adresse :	RUE GUYNEMER
CP - Ville :	53100 MAYENNE
Référence client :	_0000200002_
Date du repérage :	07/09/2016
Désignation :	Bâtiment composé de 2 cages et de 3 étages

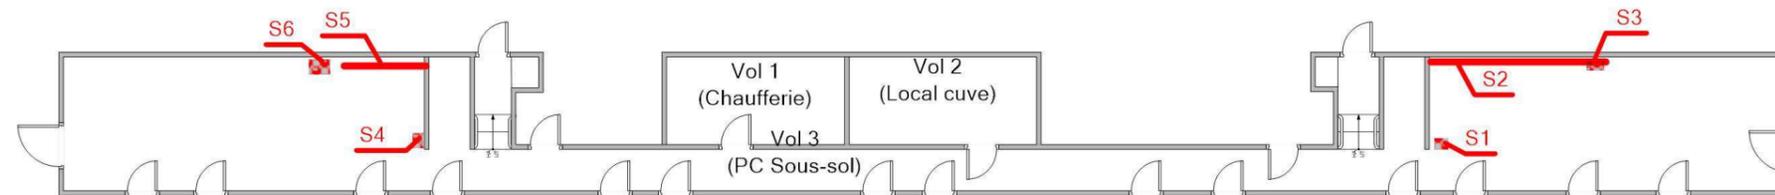
S1: Conduit en fibres-ciment

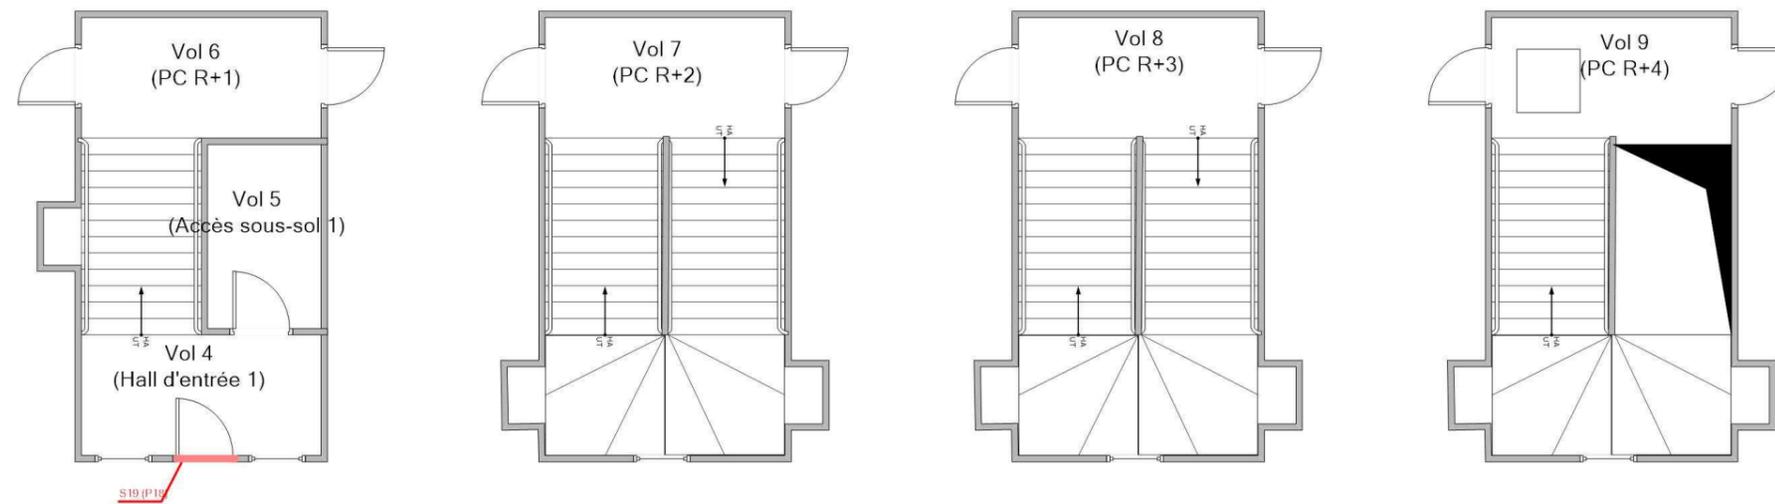
Etages cage 2	Vol 10 (Hall d'entrée 2)	Menuiseries	Mastic vitrier	P18	Réalisation d'un prélèvement		002LQ0003 95 n°18 - 1 - 002LQ0003 95 n°18 - 2	P18	Matériau souple gris en vrac	Positif	Présence sur analyse
Etages cage 1	Vol 4 (Hall d'entrée 1)	Menuiseries	Mastic vitrier	S19 (P18)	Sondage et extension de la zone homogène du prélèvement P18		002LQ0003 95 n°18 - 1 - 002LQ0003 95 n°18 - 2	P18	Matériau souple gris en vrac	Positif	Présence sur analyse

P18 : Mastic vitrier

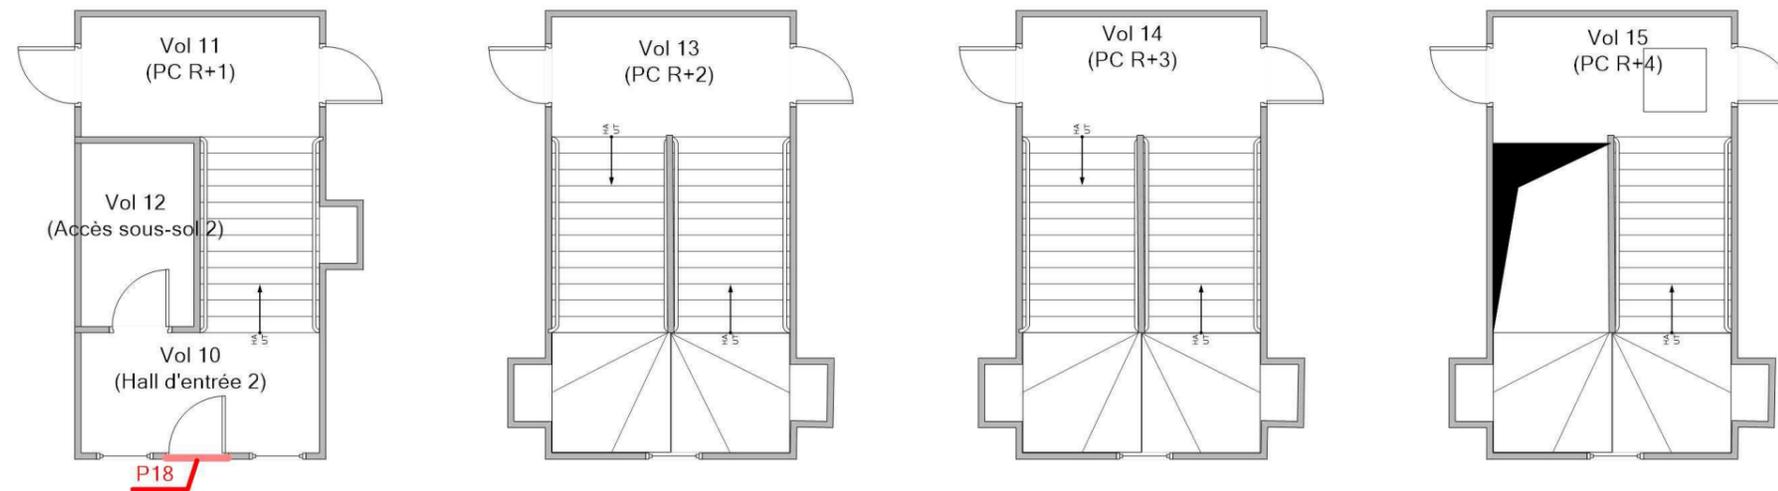
P18 : Mastic vitrier
