## Rapport de mission de repérage des matériaux et produits contenant de l'amiante avant travaux

| Adresse : | 135 RUE DE BEAUREGARD - STE CATHERINE 1 |
| CP - Ville : | 53000 LAVAL |
| Désignation : | Appartement n° 1 de type 2 situé au RDC |

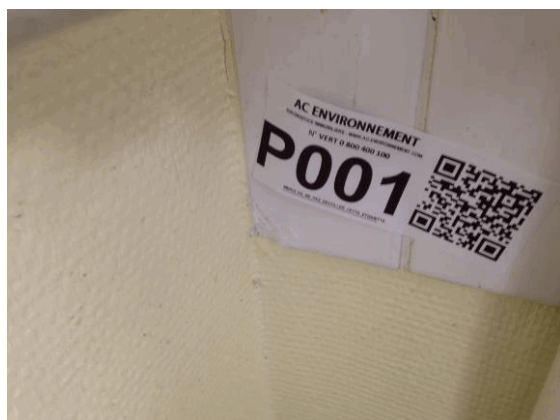
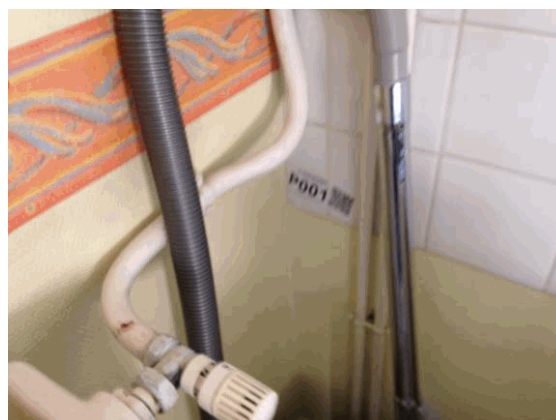
002VW000078 n°1 - 1 (P1)

| Plan | Localisation | Composant | Partie composant | Descriptif de l'action menée | | | | Laboratoire | | | Conclusion |
|---|---|---|---|---|---|---|---|---|---|---|---|
| Logement n°1 | Vol 4 (Cuisine) | Revêtement de mur | Colle de carrelage (faïence) | P1 | Réalisation d'un prélèvement | 15x15 Blanche | 002VW000<br>078 n°1 - 1<br>-<br>002VW000<br>078 n°1 - 2 | P1 | Colle beige + peinture + carrelage | Négatif | Négatif sur analyse |

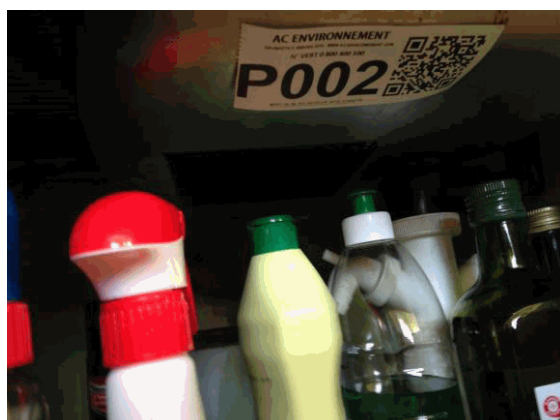
002VW000078 n°2 - 1 (P2)

| Plan | Localisation | Composant | Partie composant | Descriptif de l'action menée | | | | Laboratoire | | | Conclusion |
|---|---|---|---|---|---|---|---|---|---|---|---|
| Logement n°1 | Vol 4 (Cuisine) | Evier | Tampon bitumineux | P2 | Réalisation d'un prélèvement | | 002VW000<br>078 n°2 - 1 | P2 | Tampon bitumineux noir | Négatif | Négatif sur analyse |

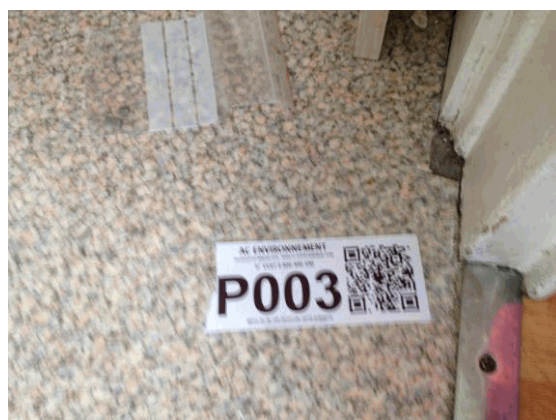
002VW000078 n°3 - 1 (P3)

| Plan | Localisation | Composant | Partie composant | Descriptif de l'action menée | | | | Laboratoire | | | Conclusion |
|---|---|---|---|---|---|---|---|---|---|---|---|
| Logement n°1 | Vol 4 (Cuisine) | Revêtement de sol | Lés plastiques avec sous-couche + colle jaune | P3 | Réalisation d'un prélèvement | Gris / blanc / rose | 002VW000<br>078 n°3 - 1 | P3 | Revêtement souple multicolore + colle polymère jaune en faible quantité avec poussières non séparable + ragréage rose en faible quantité non séparable + peinture en faible quantité non séparable | Négatif | Négatif sur analyse |

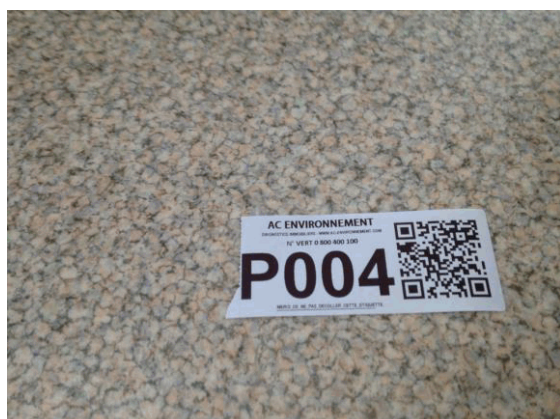
002VW000078 n°4 - 1 (P4)

| Plan | Localisation | Composant | Partie composant | Descriptif de l'action menée | | | | Laboratoire | | | Conclusion |
|---|---|---|---|---|---|---|---|---|---|---|---|
| Logement n°1 | Vol 4 (Cuisine) | Revêtement de sol | Ragréage | P4 | Réalisation d'un prélèvement | Gris pièces humides | 002VW000<br>078 n°4 - 1 | P4 | Colle polymère jaune en faible quantité non séparable + ragréage gris | Négatif | Négatif sur analyse |

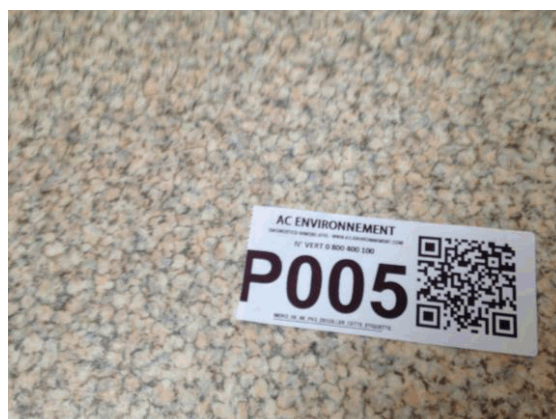
002VW000078 n°5 - 1 (P5)

| Plan | Localisation | Composant | Partie composant | Descriptif de l'action menée | | | | Laboratoire | | | Conclusion |
|---|---|---|---|---|---|---|---|---|---|---|---|
| Logement n°1 | Vol 4 (Cuisine) | Revêtement de sol | Ragréage | P5 | Réalisation d'un prélèvement | Rose | 002VW000<br>078 n°5 - 1 | P5 | Colle polymère jaune avec couche en mousse et poussières non séparable + ragréage rose + peinture non séparable | Négatif | Négatif sur analyse |

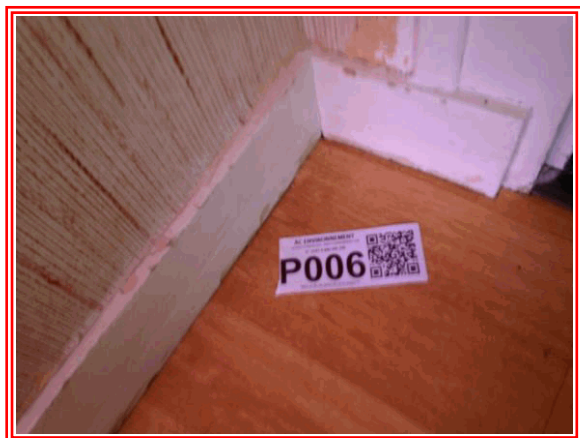
002VW000078 n°6 - 1 (P6)

| Localisation | Catégorie | Composant | Partie de composant | Sur avis / réf pré. |
|---|---|---|---|---|
| Vol 5 (Séjour) | Revêtement de sol | Revêtement de sol | Dalles de sols noires + colle noire | P6 |

| Plan | Localisation | Composant | Partie composant | Descriptif de l'action menée | | | | Laboratoire | | | Conclusion |
|---|---|---|---|---|---|---|---|---|---|---|---|
| Logement n°1 | Vol 5 (Séjour) | Revêtement de sol | Dalles de sols noires + colle noire | P6 | Réalisation d'un prélèvement | Noir | 002VW000<br>078 n°6 - 1 | P6 | Dalles de sols noires + colle noire | Positif | Présence sur analyse |

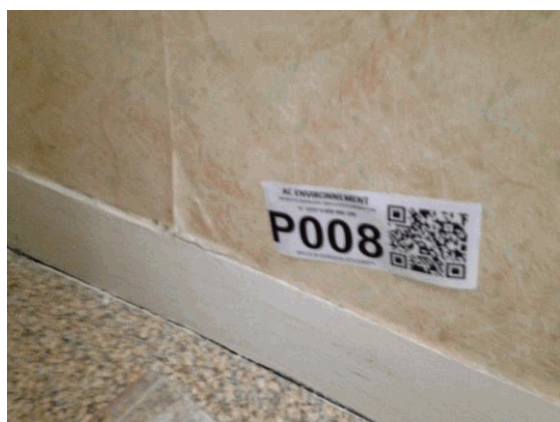
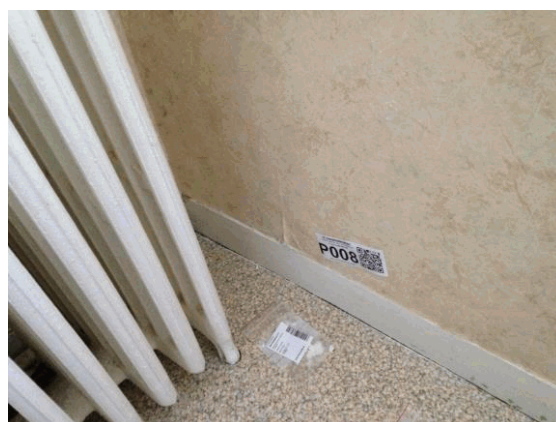
002VW000078 n°8 - 1 (P8)

| Plan | Localisation | Composant | Partie composant | Descriptif de l'action menée | | | | Laboratoire | | | Conclusion |
|---|---|---|---|---|---|---|---|---|---|---|---|
| Logement n°1 | Vol 6 (Chambre) | Murs et cloisons | Enduit plâtre | P8 | Réalisation d'un prélèvement | Porteur pièces sèches | 002VW000<br>078 n°8 - 1<br>-<br>002VW000<br>078 n°8 - 2 | P8 | Enduit plâtreux blanc en vrac non séparable + peintures multiples non séparable | Négatif | Négatif sur analyse |

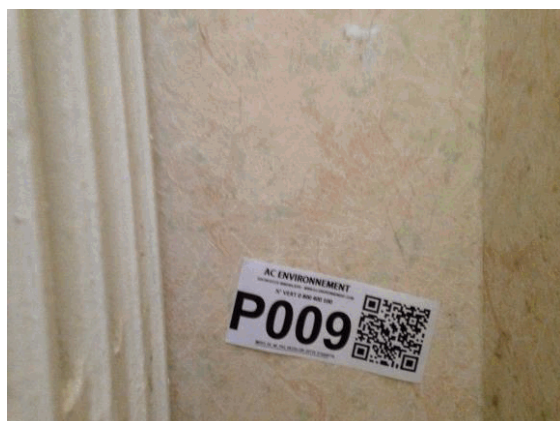
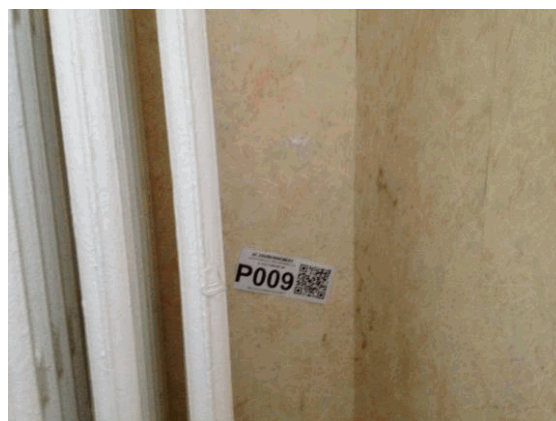
002VW000078 n°9 - 1 (P9)

| Plan | Localisation | Composant | Partie composant | Descriptif de l'action menée | | | | Laboratoire | | | Conclusion |
|---|---|---|---|---|---|---|---|---|---|---|---|
| Logement n°1 | Vol 6 (Chambre) | Murs et cloisons | Enduit plâtre | P9 | Réalisation d'un prélèvement | Cloison pièces sèches | 002VW000<br>078 n°9 - 1<br>-<br>002VW000<br>078 n°9 - 2 | P9 | Enduit plâtreux blanc en vrac + papier peint en faible quantité non séparable | Négatif | Négatif sur analyse |

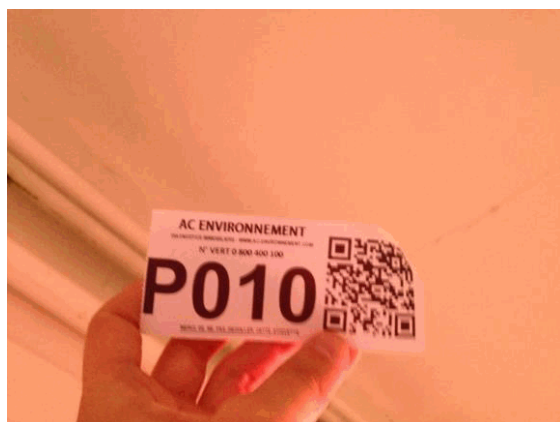
002VW000078 n°10 - 1 (P10)

| Plan | Localisation | Composant | Partie composant | Descriptif de l'action menée | | | | Laboratoire | | | Conclusion |
|---|---|---|---|---|---|---|---|---|---|---|---|
| Logement n°1 | Vol 1 (Entrée) | Plafonds | Enduit plâtre | P10 | Réalisation d'un prélèvement | Plafond pièces sèches | 002VW000<br>078 n°10 - 1 | P10 | Enduit plâtreux blanc en vrac non séparable + peinture non séparable | Négatif | Négatif sur analyse |

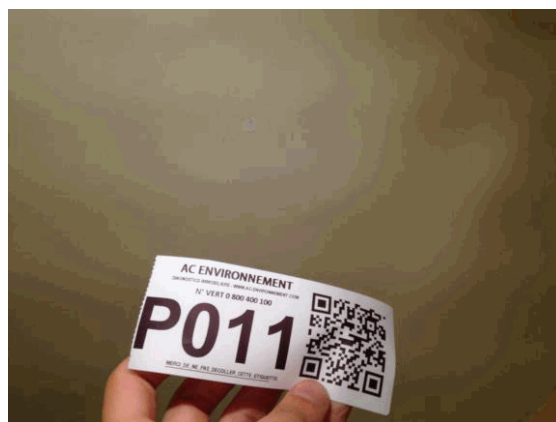
002VW000078 n°11 - 1 (P11)

| Plan | Localisation | Composant | Partie composant | Descriptif de l'action menée | | | | Laboratoire | | | Conclusion |
|---|---|---|---|---|---|---|---|---|---|---|---|
| Logement n°1 | Vol 2 (W.C) | Plafonds | Enduit plâtre | P11 | Réalisation d'un prélèvement | Plafond pièces humides | 002VW000<br>078 n°11 - 1 | P11 | Enduit plâtreux blanc en vrac non séparable + peinture non séparable | Négatif | Négatif sur analyse |

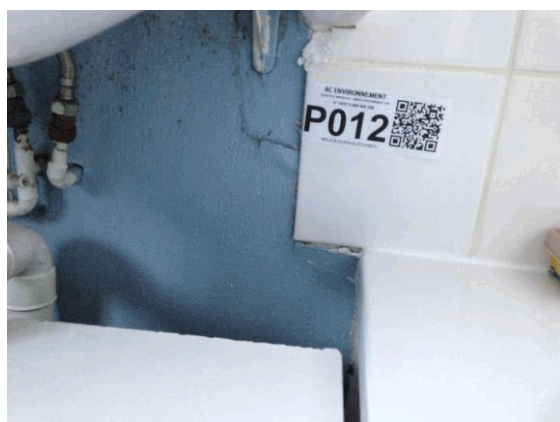
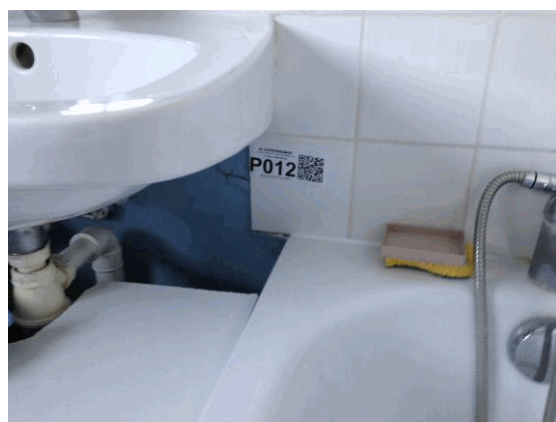
002VW000078 n°12 - 1 (P12)

| Plan | Localisation | Composant | Partie composant | Descriptif de l'action menée | | | | Laboratoire | | | Conclusion |
|---|---|---|---|---|---|---|---|---|---|---|---|
| Logement n°1 | Vol 3 (SDB) | Revêtement de mur | Colle de carrelage (faïence) | P12 | Réalisation d'un prélèvement | 15x15 Blanche | 002VW000<br>078 n°12 - 1 -<br>002VW000<br>078 n°12 - 2 | P12 | Colle beige non séparable + couche plâtruse blanche + peinture + carrelage | Négatif | Négatif sur analyse |

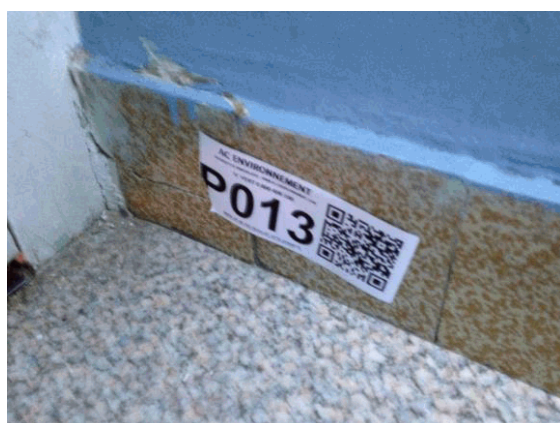
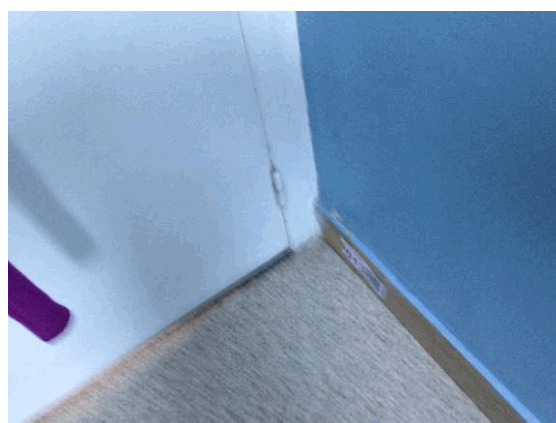
002VW000078 n°13 - 1 (P13)

| Plan | Localisation | Composant | Partie composant | Descriptif de l'action menée | | | | Laboratoire | | | Conclusion |
|---|---|---|---|---|---|---|---|---|---|---|---|
| Logement n°1 | Vol 3 (SDB) | Revêtement de mur | Colle de carrelage (plinthe) | P13 | Réalisation d'un prélèvement | | 002VW000<br>078 n°13 - 1 -<br>002VW000<br>078 n°13 - 2 | P13 | Colle grise + couche plâtruse blanche non séparable + peintures multiples non séparable | Négatif | Négatif sur analyse |

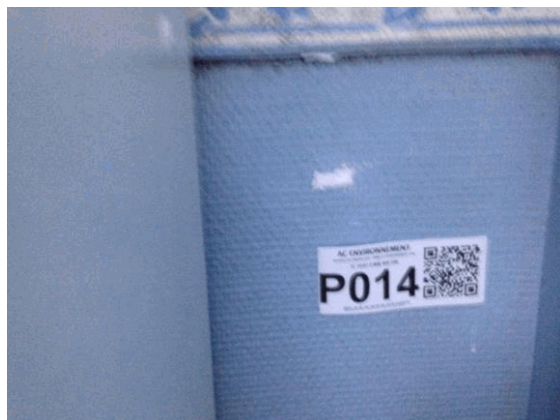
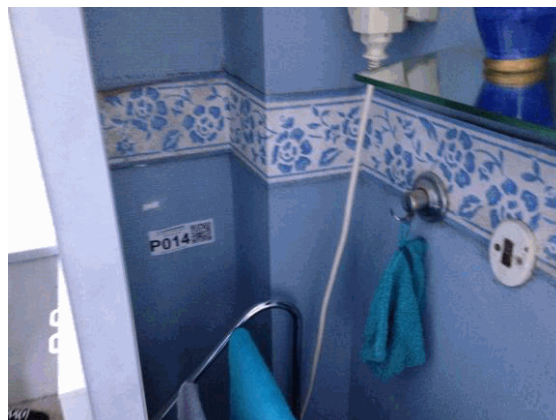
002VW000078 n°14 - 1 (P14)

| Plan | Localisation | Composant | Partie composant | Descriptif de l'action menée | | | | Laboratoire | | | Conclusion |
|---|---|---|---|---|---|---|---|---|---|---|---|
| Logement n°1 | Vol 3 (SDB) | Murs et cloisons | Enduit plâtre | P14 | Réalisation d'un prélèvement | Porteur pièces humides | 002VW000<br>078 n°14 - 1 -<br>002VW000<br>078 n°14 - 2 | P14 | Enduit plâtreux blanc en vrac + peintures multiples non séparable + toile fibreuse blanche non séparable | Négatif | Négatif sur analyse |

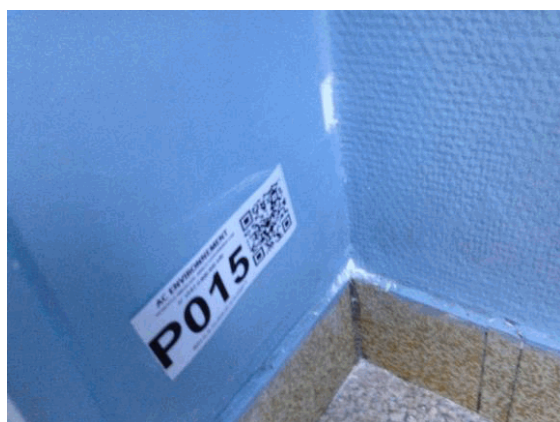
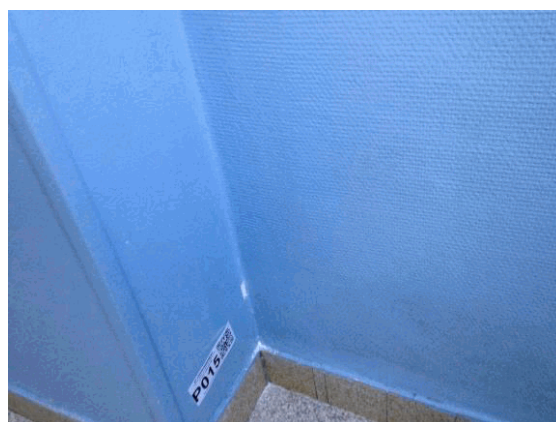
002VW000078 n°15 - 1 (P15)

| Plan | Localisation | Composant | Partie composant | Descriptif de l'action menée | | | | Laboratoire | | | Conclusion |
|---|---|---|---|---|---|---|---|---|---|---|---|
| Logement n°1 | Vol 3 (SDB) | Murs et cloisons | Enduit plâtre | P15 | Réalisation d'un prélèvement | Cloison pièces humides | 002VW000<br>078 n°15 - 1 -<br>002VW000<br>078 n°15 - 2 | P15 | Enduit plâtreux blanc en vrac non séparable + peintures multiples non séparable | Négatif | Négatif sur analyse |
