Rapport de mission de repérage des matériaux et produits contenant de l'amiante avant travaux

Adresse :	135 RUE DE BEAUREGARD - STE CATHERINE 1
CP - Ville :	53000 LAVAL
Référence client :	_00009000010000100002_
Date du repérage :	12/06/2017
Désignation :	Appartement n° 2 de type 3 situé au RDC

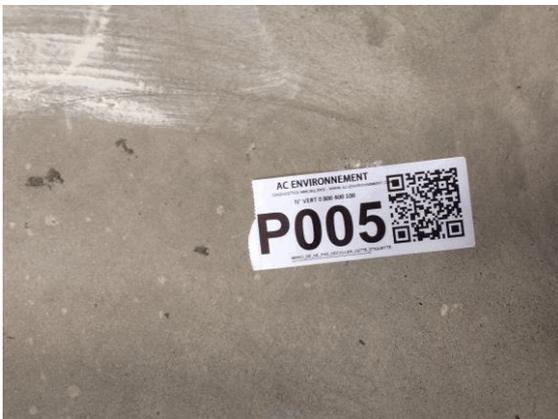
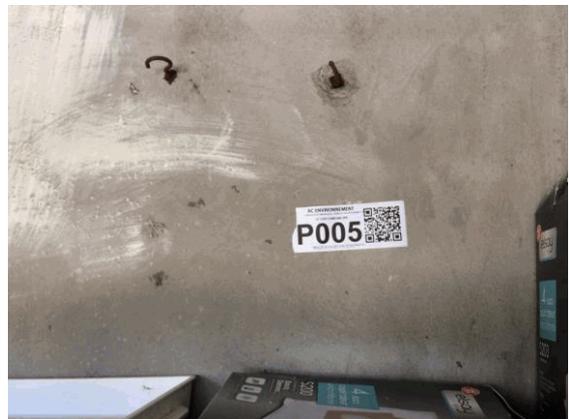
002LQ001326 n°5 - 1 (P5)

Appartement n°2	Vol 4 (Cellier)	Murs et cloisons	Enduit ciment (porteur)	P5	Réalisation d'un prélèvement		002LQ0013 26 n°5 - 1 - 002LQ0013 26 n°5 - 2	P5	Enduit gris en vrac hétérogène	Négatif	Négatif sur analyse
Appartement n°2	Vol 1 (Entrée)	Menuiseries	Joints d'étanchéité (porte d'entrée)	S9							Négatif sur document cf. prélèvement n°10 du rapport AC ENVIRONNEMENT NT n°002LQ001325

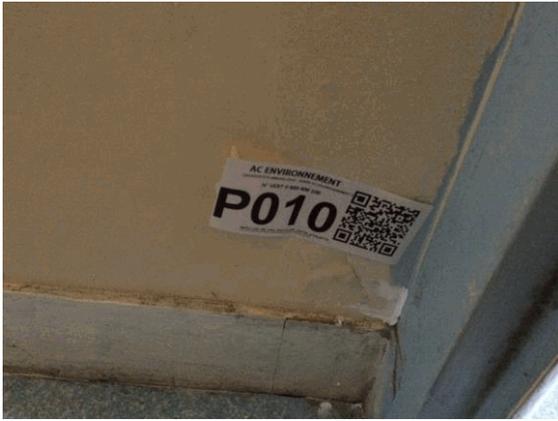
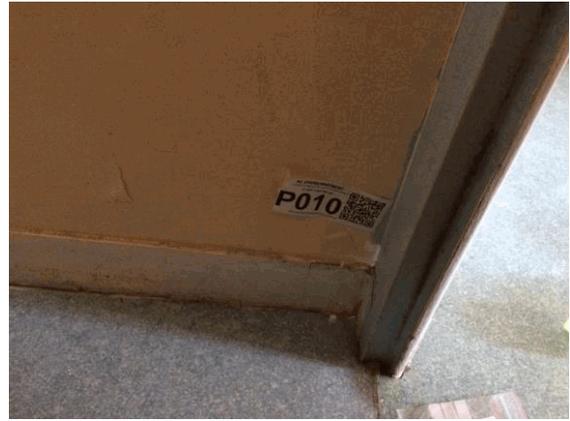
002LQ001326 n°10 - 1 (P10)

Appartement n°2	Vol 1 (Entrée)	Murs et cloisons	Enduit plâtre (Cloisons pièces sèches)	P10	Réalisation d'un prélèvement		002LQ001326 n°10 - 1 - 002LQ001326 n°10 - 2	P10	Enduit plâtre (Cloisons pièces sèches)	Négatif	Négatif sur analyse
Appartement n°2	Vol 1 (Entrée) - Vol 6 (Chambre 1) - Vol 7 (Chambre 2) - Vol 8 (Séjour)	Murs et cloisons	Enduit plâtre (Cloisons pièces sèches)	P10 - S14 - S15 - S16	Sondage et extension de la zone homogène du prélèvement P10		002LQ001326 n°10 - 1 - 002LQ001326 n°10 - 2	P10	Enduit plâtre (Cloisons pièces sèches)	Négatif	Négatif sur analyse
Appartement n°2	Vol 5 (Cuisine)	Menuiseries	PVC 4/16/4	I1			I1 - 1				Aucun prélèvement réalisé à la demande du client sur les menuiseries PVC

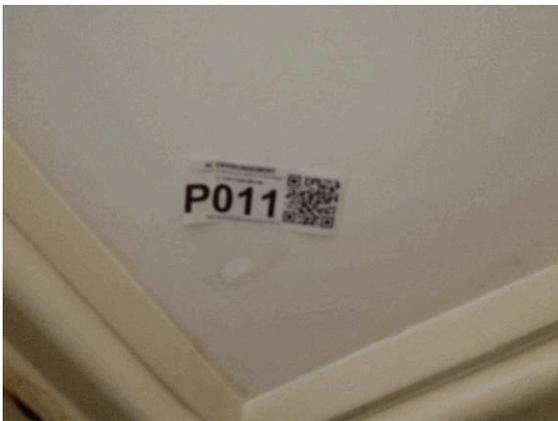
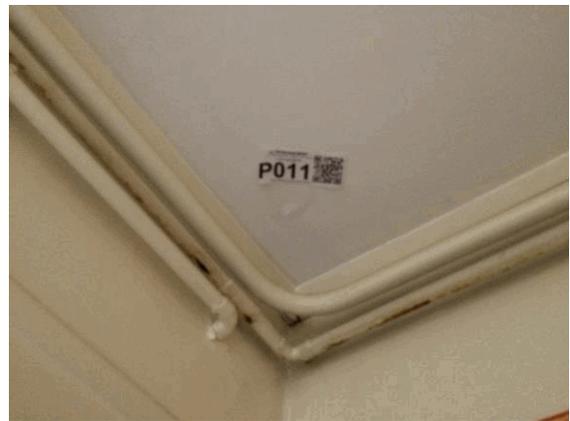
002LQ001326 n°11 - 1 (P11)

Appartement n°2	Vol 1 (Entrée)	Plafonds	Enduit plâtre (plafonds pièces sèches)	P11	Réalisation d'un prélèvement		002LQ0013 26 n°11 - 1 - 002LQ0013 26 n°11 - 2	P11	Enduit plâtreux blanc + peinture non séparable	Négatif	Négatif sur analyse
Appartement n°2	Vol 6 (Chambre 1) - Vol 7 (Chambre 2) - Vol 8 (Séjour)	Plafonds	Enduit plâtre (plafonds pièces sèches)	S17 - S18 - S19	Sondage et extension de la zone homogène du prélèvement P11		002LQ0013 26 n°11 - 1 - 002LQ0013 26 n°11 - 2	P11	Enduit plâtreux blanc + peinture non séparable	Négatif	Négatif sur analyse

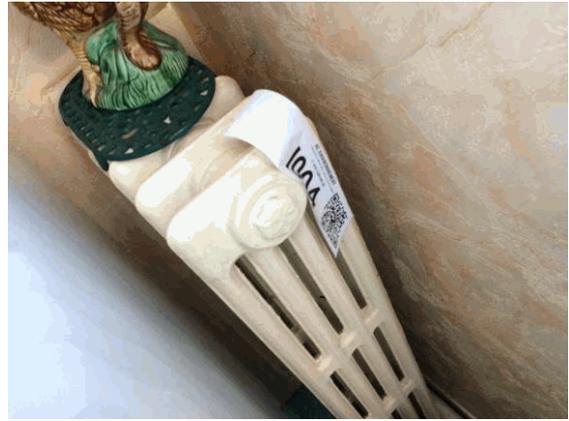
14 - 1

Plan	Localisation	Composant	Partie composant	Descriptif de l'action menée				Laboratoire			Conclusion
				Réf action	Observation	Précision loc.	Ref photo	Ref Prél.	Descriptif	Résultat	
Appartement n°2	Vol 5 (Cuisine)	Radiateurs	Joints	I4			I4 - 1				Aucun prélèvement réalisé à la demande du client
Appartement n°2	Vol 8 (Séjour)	Radiateurs	Joints	I4			I4 - 1				Aucun prélèvement réalisé à la demande du client
Appartement n°2	Vol 7 (Chambre 2)	Radiateurs	Joints	I4			I4 - 1				Aucun prélèvement réalisé à la demande du client
Appartement n°2	Vol 6 (Chambre 1)	Radiateurs	Joints	I4			I4 - 1				Aucun prélèvement réalisé à la demande du client
Appartement n°2	Vol 2 (SDB)	Radiateurs	Joints	I4			I4 - 1				Aucun prélèvement réalisé à la demande du client
