## Rapport de mission de repérage des matériaux et produits contenant de l'amiante avant travaux

| Adresse : | 135 RUE DE BEAUREGARD - STE CATHERINE 1 |
| Date du repérage : | 12/06/2017 |
| Désignation : | Appartement n° 3 de type 4 situé au 01 er étage |

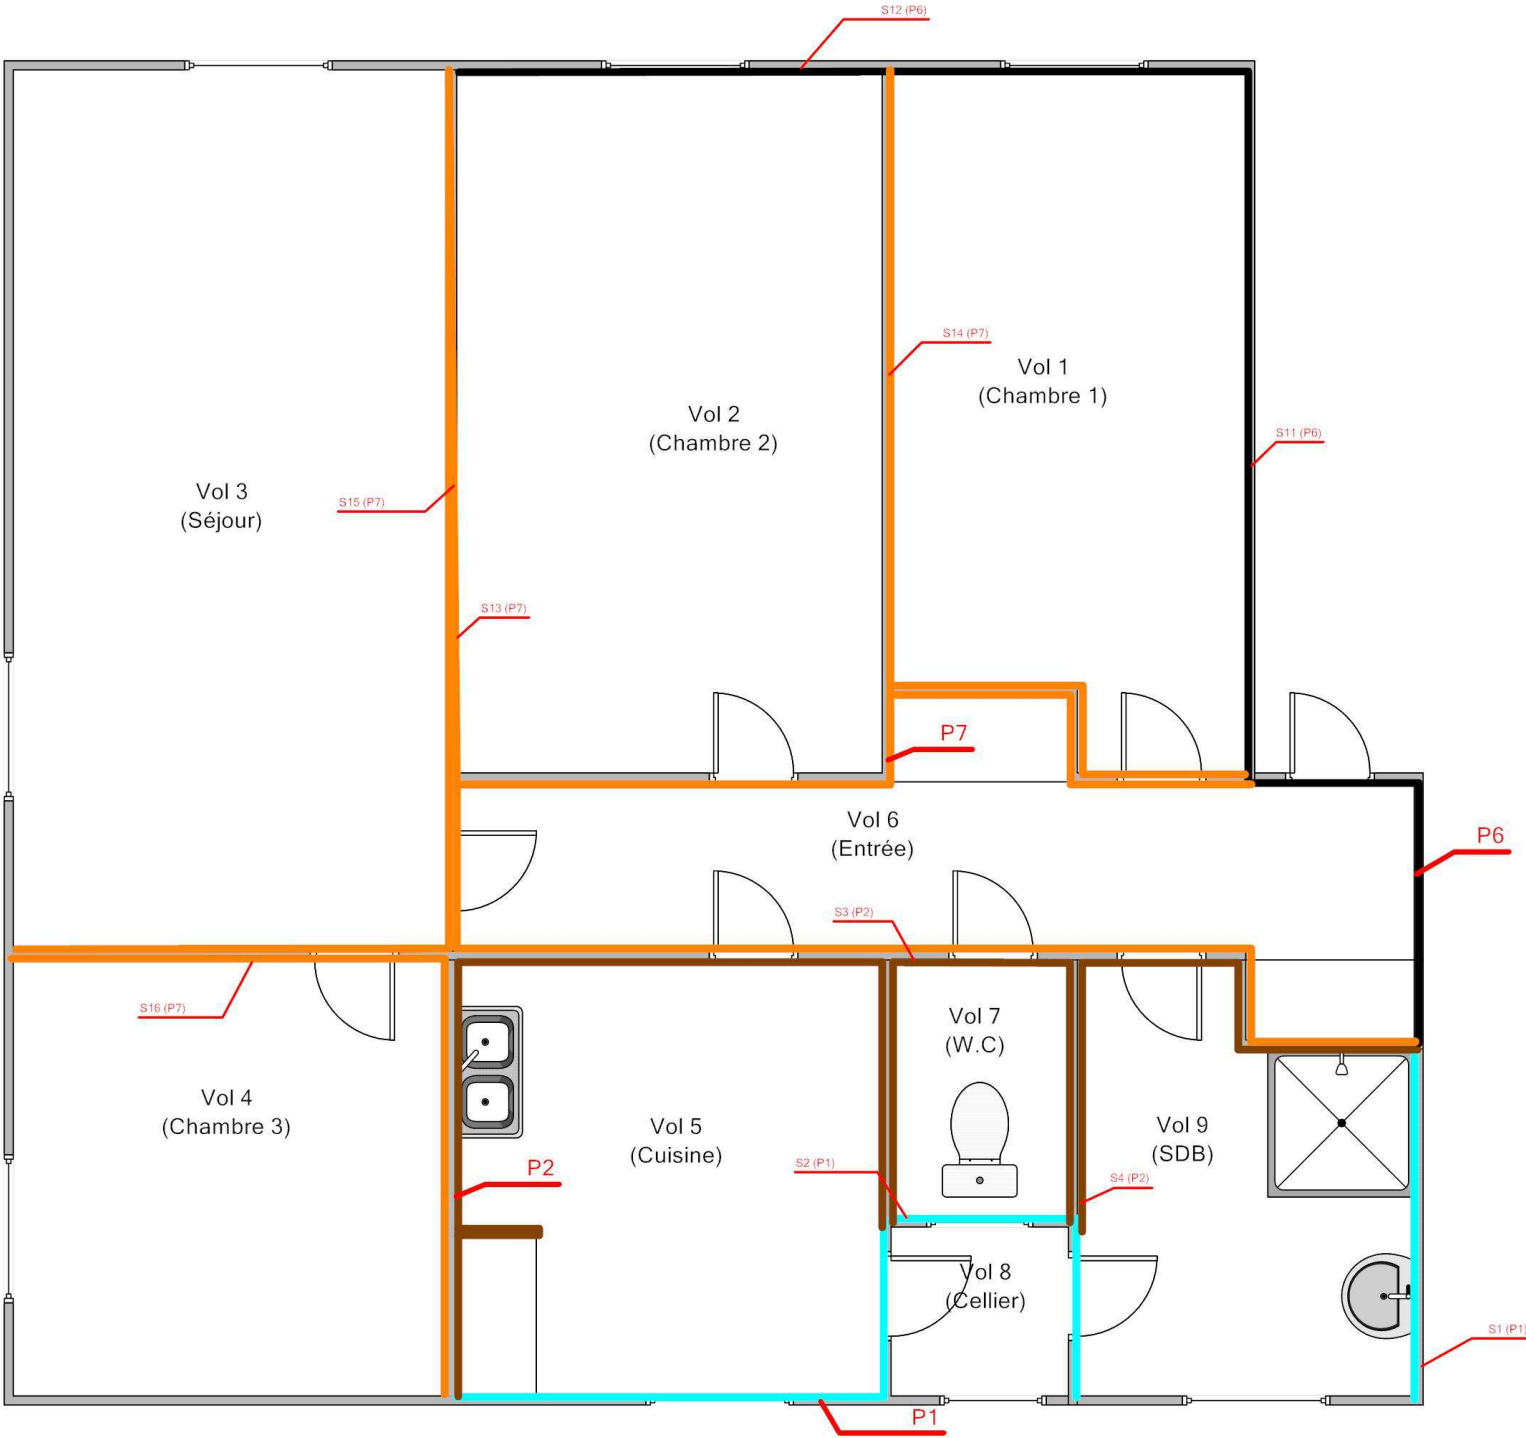
| APPARTEMENT N°3 - MPCA PAROIS VERTICALES INTÉRIEURES ET ENDUITS | | | | Référence:<br>002LQ001327 | | |
|---|---|--|---|---|---|--|
| | | | | | P6 : Enduit plâtre<br>(Porteur pièces sèches) | |
| | | | | | P7 : Enduit plâtre<br>(Cloisons pièces sèches) | |
| | | | | | P1 : Enduit plâtre<br>(Porteur pièces humides) | |
| | | | | | P2 : Enduit plâtre<br>(Cloisons pièces humides) | |

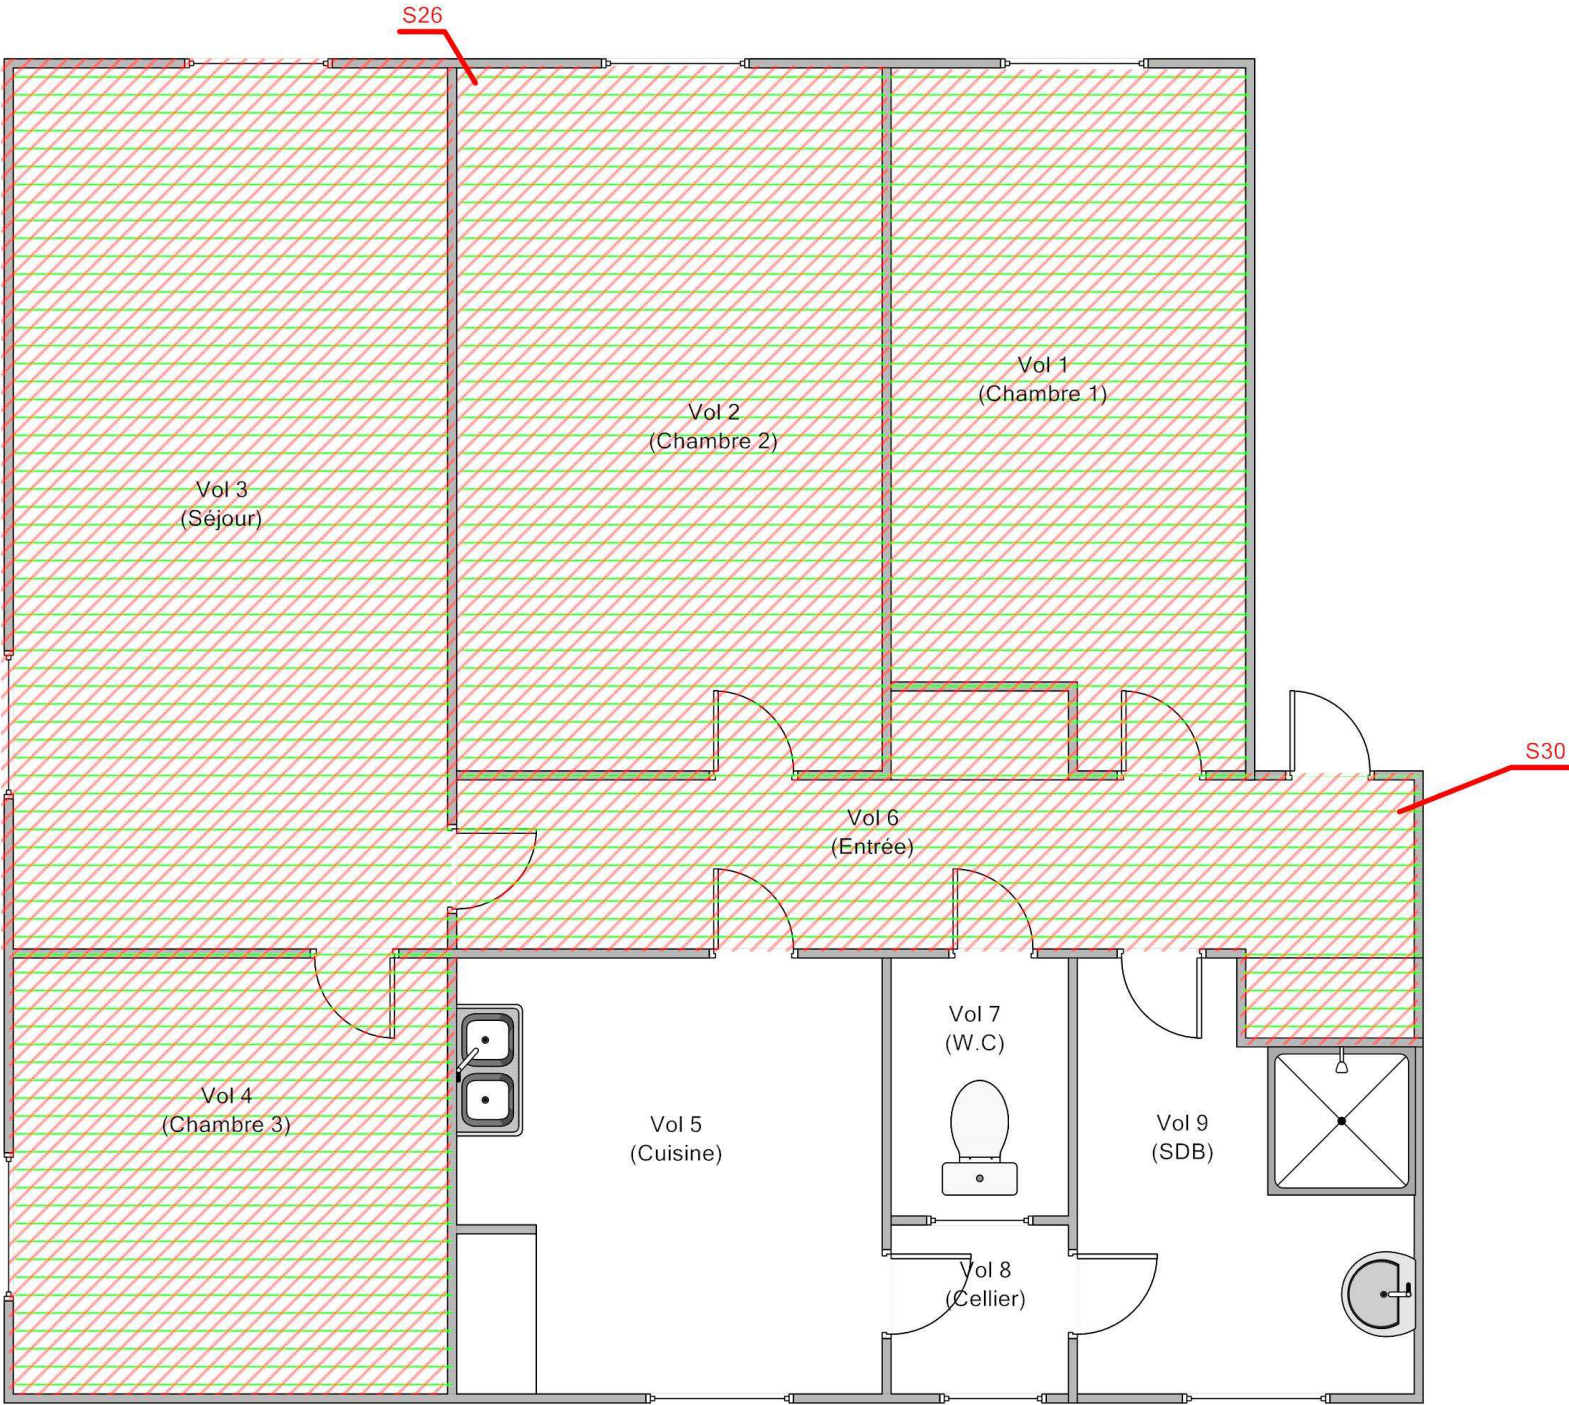
S30: Dalles plastiques  
noires

S26: Colle noire  
bitumeuse

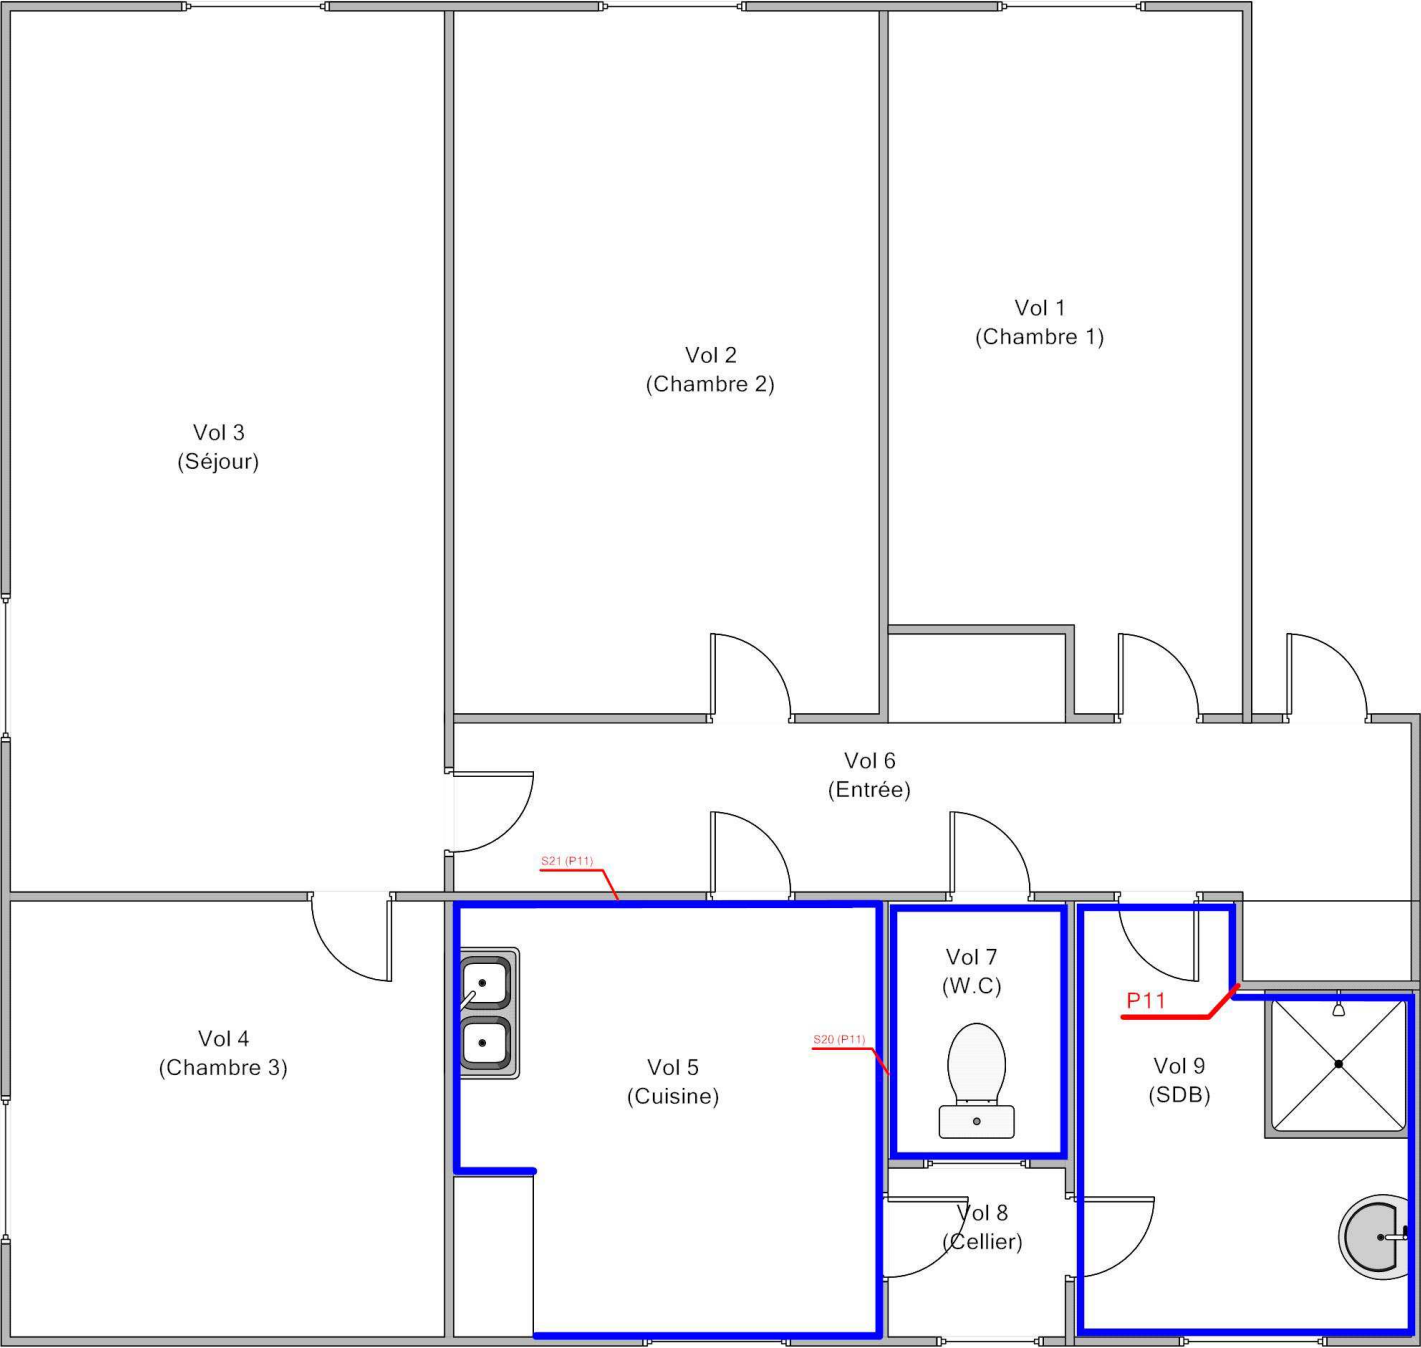
| APPARTEMENT N°3 - MPCA REVÊTEMENT DE MUR | | | | Référence:<br>002LQ001327 |

| APPARTEMENT N°3 - MPCA REVÊTEMENT DE MUR | | | | Référence:<br>002LQ001327 |
|---|--|---|---|---|
| | | | | <div></div> P11 : Colle beige en faible quantité + peintures multiples non réparable |

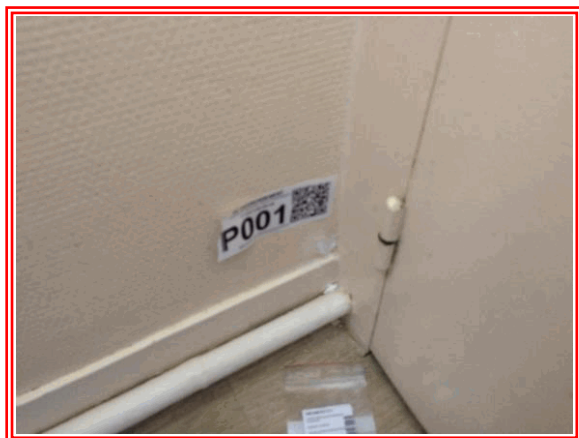
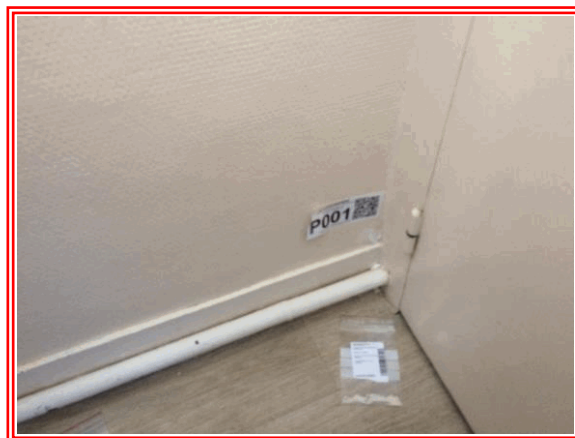
| Plan | Localisation | Composant | Partie composant | Descriptif de l'action menée | | | | Laboratoire | | | Conclusion |
|---|---|---|---|---|---|---|---|---|---|---|---|
| Appartement n°3 | Vol 5 (Cuisine) | Murs et cloisons | Enduit plâtre (Porteur pièces humides) | P1 | Réalisation d'un prélèvement | | 002LQ0013<br>27 n°1 - 1 -<br>002LQ0013<br>27 n°1 - 2 | P1 | Enduit plâtreux blanc en vrac + peinture non séparable | Positif | Présence sur analyse |

002LQ001327 n°1 - 1 (P1)

002LQ001327 n°1 - 2 (P1)

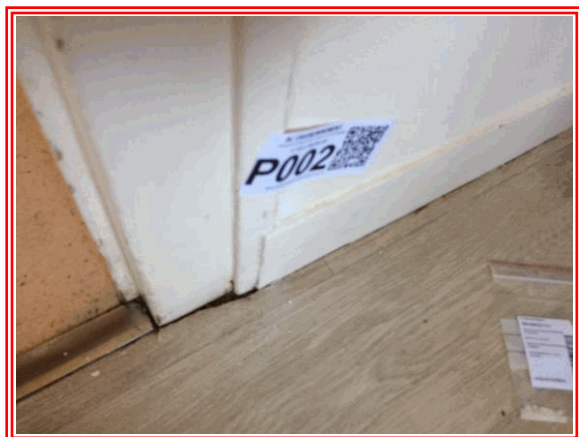
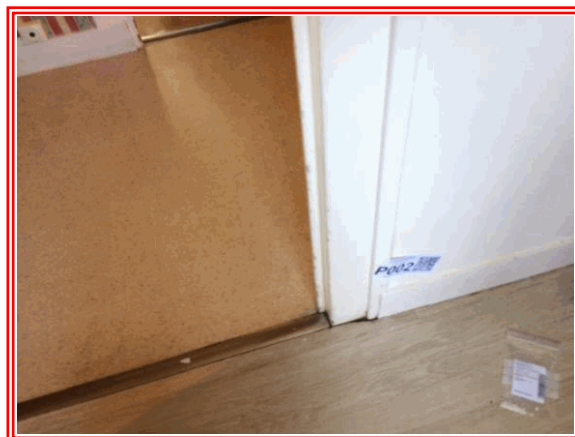
| Plan | Localisation | Composant | Partie composant | Descriptif de l'action menée | | | | Laboratoire | | | Conclusion |
|---|---|---|---|---|---|---|---|---|---|---|---|
| Appartement n°3 | Vol 5 (Cuisine) | Murs et cloisons | Enduit plâtre (Cloisons pièces humides) | P2 | Réalisation d'un prélèvement | | 002LQ0013<br>27 n°2 - 1 -<br>002LQ0013<br>27 n°2 - 2 | P2 | Enduit plâtreux blanc en vrac + peinture non séparable | Positif | Présence sur analyse |

002LQ001327 n°2 - 1 (P2)

002LQ001327 n°2 - 2 (P2)

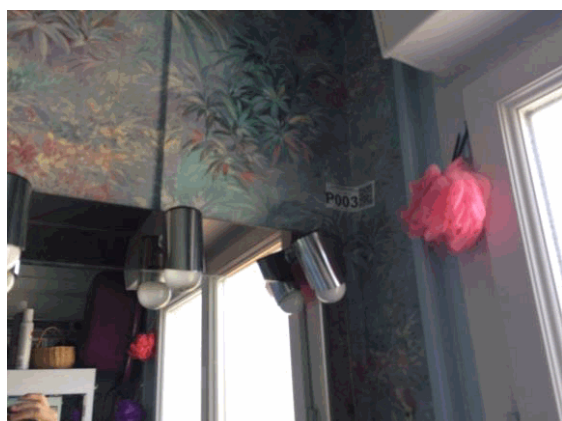
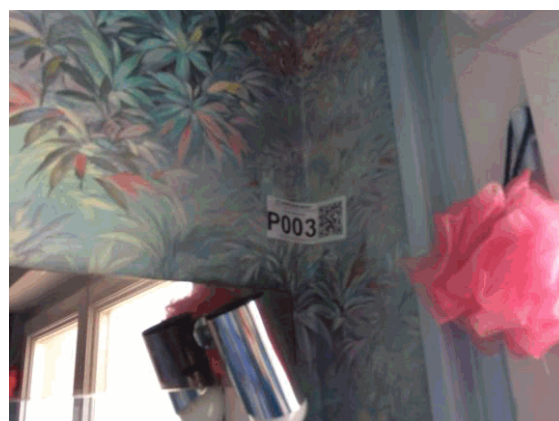
| Plan | Localisation | Composant | Partie composant | Descriptif de l'action menée | | | | Laboratoire | | | Conclusion |
|---|---|---|---|---|---|---|---|---|---|---|---|
| Appartement n°3 | Vol 9 (SDB) | Cloisons légères ou préfabriquées | Jonction entre panneaux préfabriqués (Doublage pièces humides) | P3 | Réalisation d'un prélèvement | | 002LQ0013<br>27 n°3 - 1 -<br>002LQ0013<br>27 n°3 - 2 | P3 | Matériau plâtreux blanc en vrac + peinture non séparable + papier peint non séparable | Négatif | Négatif sur analyse |

002LQ001327 n°3 - 2 (P3)

002LQ001327 n°3 - 1 (P3)

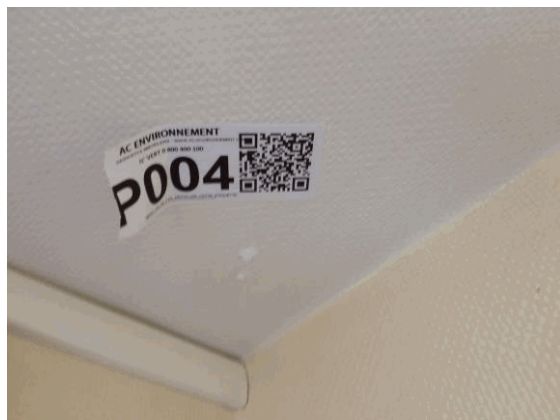
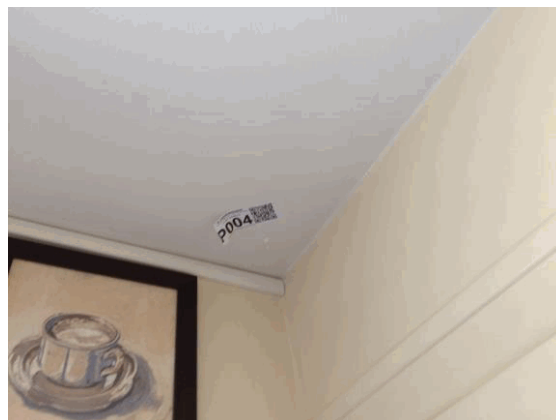
| Plan | Localisation | Composant | Partie composant | Descriptif de l'action menée | | | | Laboratoire | | | Conclusion |
|---|---|---|---|---|---|---|---|---|---|---|---|
| Appartement n°3 | Vol 5 (Cuisine) | Plafonds | Enduit plâtre (Plafond pièces humides) | P4 | Réalisation d'un prélèvement | | 002LQ0013<br>27 n°4 - 1 -<br>002LQ0013<br>27 n°4 - 2 | P4 | Enduit plâtreux blanc en vrac + peinture en faible quantité non séparable | Négatif | Négatif sur analyse |

002LQ001327 n°4 - 2 (P4)

002LQ001327 n°4 - 1 (P4)

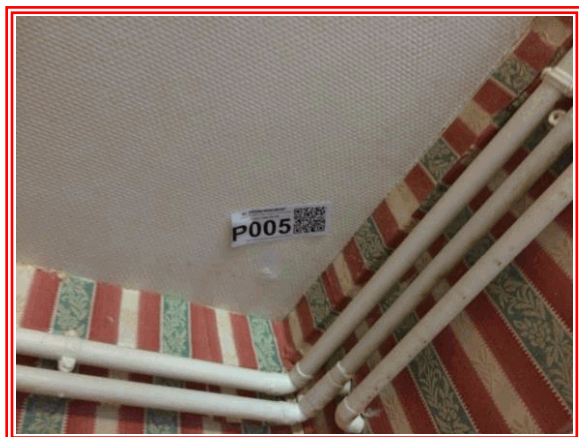
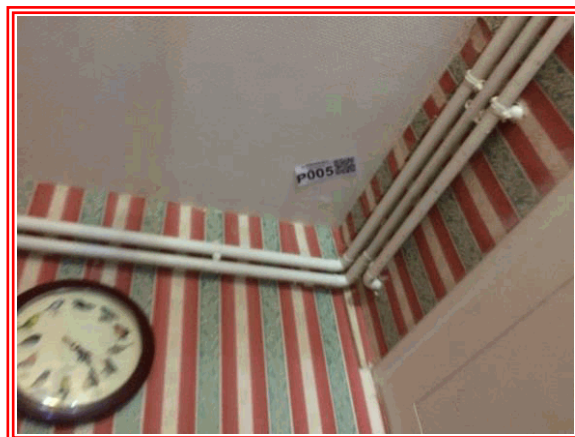
| Localisation | Catégorie | Composant | Partie de composant | Sur avis / réf pré. |
|---|---|---|---|---|
| Vol 6 (Entrée) | Plafond et faux-plafonds | Plafonds | Enduit plâtre (Plafond pièces sèches) | P5 |

002LQ001327 n°5 - 1 (P5)

002LQ001327 n°5 - 2 (P5)

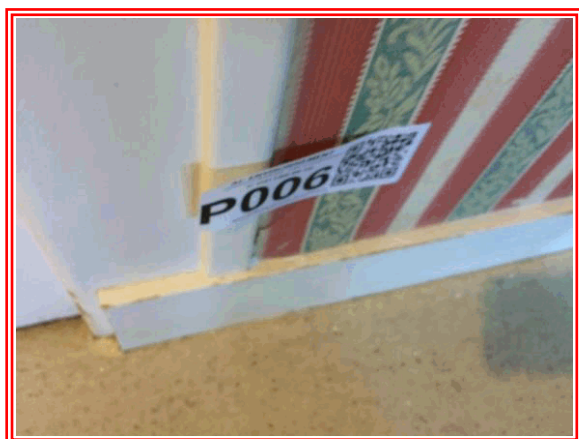
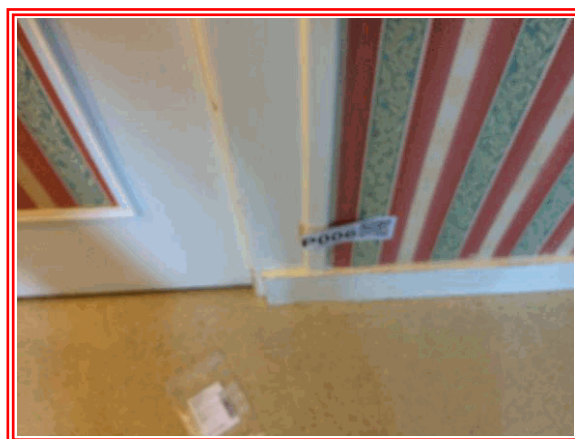
| Localisation | Catégorie | Composant | Partie de composant | Sur avis / réf pré. |
|---|---|---|---|---|
| Vol 6 (Entrée) | Parois verticales intérieures et enduits | Murs et cloisons | Enduit plâtre (Porteur pièces sèches) | P6 |

002LQ001327 n°6 - 1 (P6)

002LQ001327 n°6 - 2 (P6)

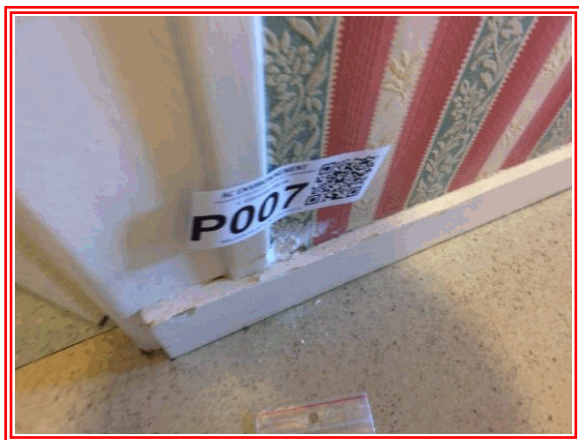
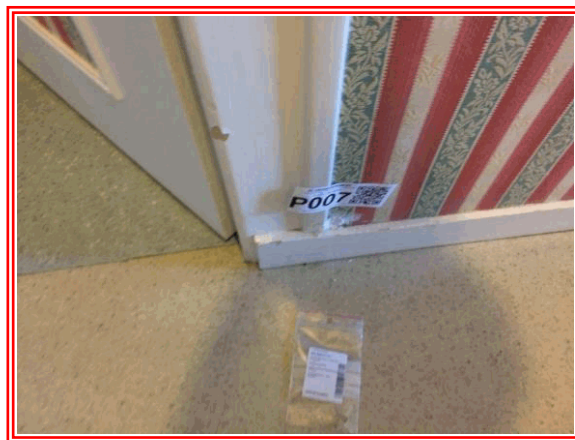
| Localisation | Catégorie | Composant | Partie de composant | Sur avis / réf pré. |
|---|---|---|---|---|
| Vol 6 (Entrée) | Parois verticales intérieures et enduits | Murs et cloisons | Enduit plâtre (Cloisons pièces sèches) | P7 |

002LQ001327 n°7 - 1 (P7)

002LQ001327 n°7 - 2 (P7)

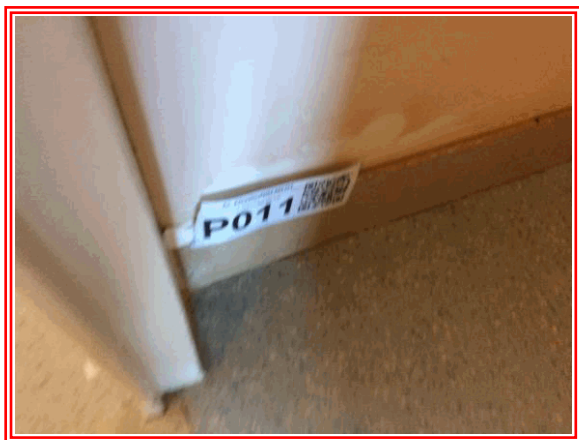
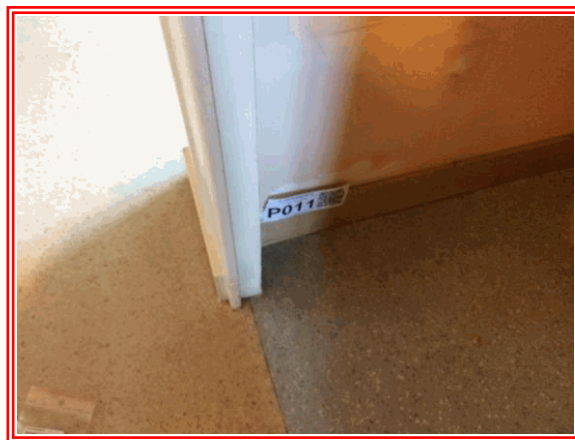
| Localisation | Catégorie | Composant | Partie de composant | Sur avis / réf pré. |
|---|---|---|---|---|
| Vol 9 (SDB) | Revêtement de mur | Revêtement de mur | Colle de carrelage (plinthe) | P11 Phase 1 |

002LQ001327 n°11 - 1 (P11)

002LQ001327 n°11 - 2 (P11)
