Rapport de mission de repérage des matériaux et produits contenant de l'amiante avant travaux

Adresse :	135 RUE DE BEAUREGARD - STE CATHERINE 1
CP - Ville :	53000 LAVAL
Référence client :	_00009000010000100004_
Date du repérage :	12/06/2017
Désignation :	Appartement n° 4 de type 3 situé au 01 er étage

Référence:
002LQ001328

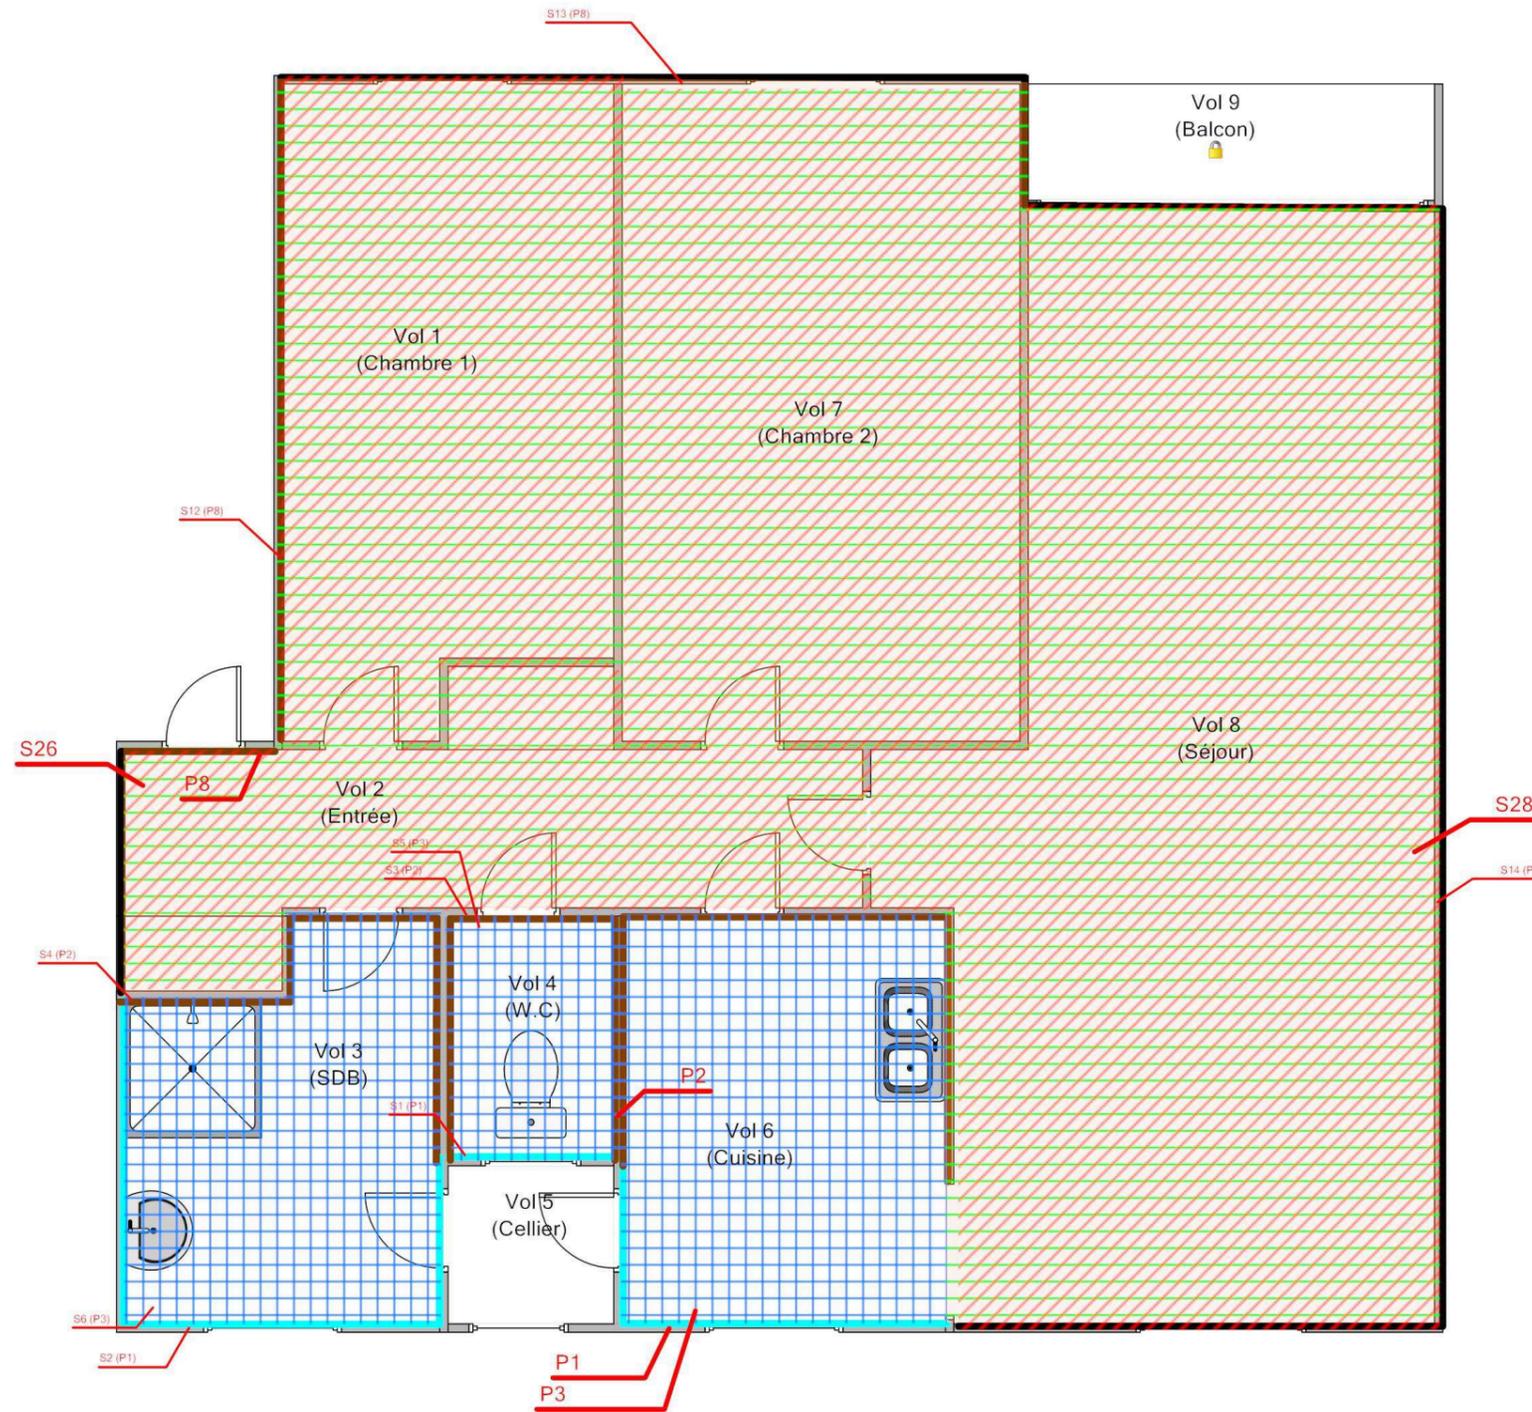
APPARTEMENT N°4 - MPCA TOUTES CATÉGORIES CONFONDUES

Localisation	Catégorie	Composant	Partie de composant	Sur avis / réf pré.
Vol 6 (Cuisine)	Parois verticales intérieures et enduits	Murs et cloisons	Enduit plâtre (porteur pièces humides)	P1
Vol 4 (W.C)	Parois verticales intérieures et enduits	Murs et cloisons	Enduit plâtre (porteur pièces humides)	P1

Vol 3 (SDB)	Parois verticales intérieures et enduits	Murs et cloisons	Enduit plâtre (porteur pièces humides)	P1
Vol 6 (Cuisine)	Parois verticales intérieures et enduits	Murs et cloisons	Enduit plâtre (Cloisons pièces humides)	P2
Vol 4 (W.C)	Parois verticales intérieures et enduits	Murs et cloisons	Enduit plâtre (Cloisons pièces humides)	P2
Vol 3 (SDB)	Parois verticales intérieures et enduits	Murs et cloisons	Enduit plâtre (Cloisons pièces humides)	P2
Vol 6 (Cuisine)	Plafond et faux-plafonds	Plafonds	Enduit plâtre (plafonds pièces humides)	P3
Vol 4 (W.C)	Plafond et faux-plafonds	Plafonds	Enduit plâtre (plafonds pièces humides)	P3
Vol 3 (SDB)	Plafond et faux-plafonds	Plafonds	Enduit plâtre (plafonds pièces humides)	P3
Vol 2 (Entrée)	Parois verticales intérieures et enduits	Murs et cloisons	Enduit plâtre (porteur pièces sèches)	P8
Vol 1 (Chambre 1)	Parois verticales intérieures et enduits	Murs et cloisons	Enduit plâtre (porteur pièces sèches)	P8

Vol 7 (Chambre 2)	Parois verticales intérieures et enduits	Murs et cloisons	Enduit plâtre (porteur pièces sèches)	P8
Vol 8 (Séjour)	Parois verticales intérieures et enduits	Murs et cloisons	Enduit plâtre (porteur pièces sèches)	P8
Vol 2 (Entrée)	Revêtement de sol	Revêtement de sol	Colle noire bitumeuse	S26
Vol 8 (Séjour)	Revêtement de sol	Revêtement de sol	Dalles plastiques noires	S28

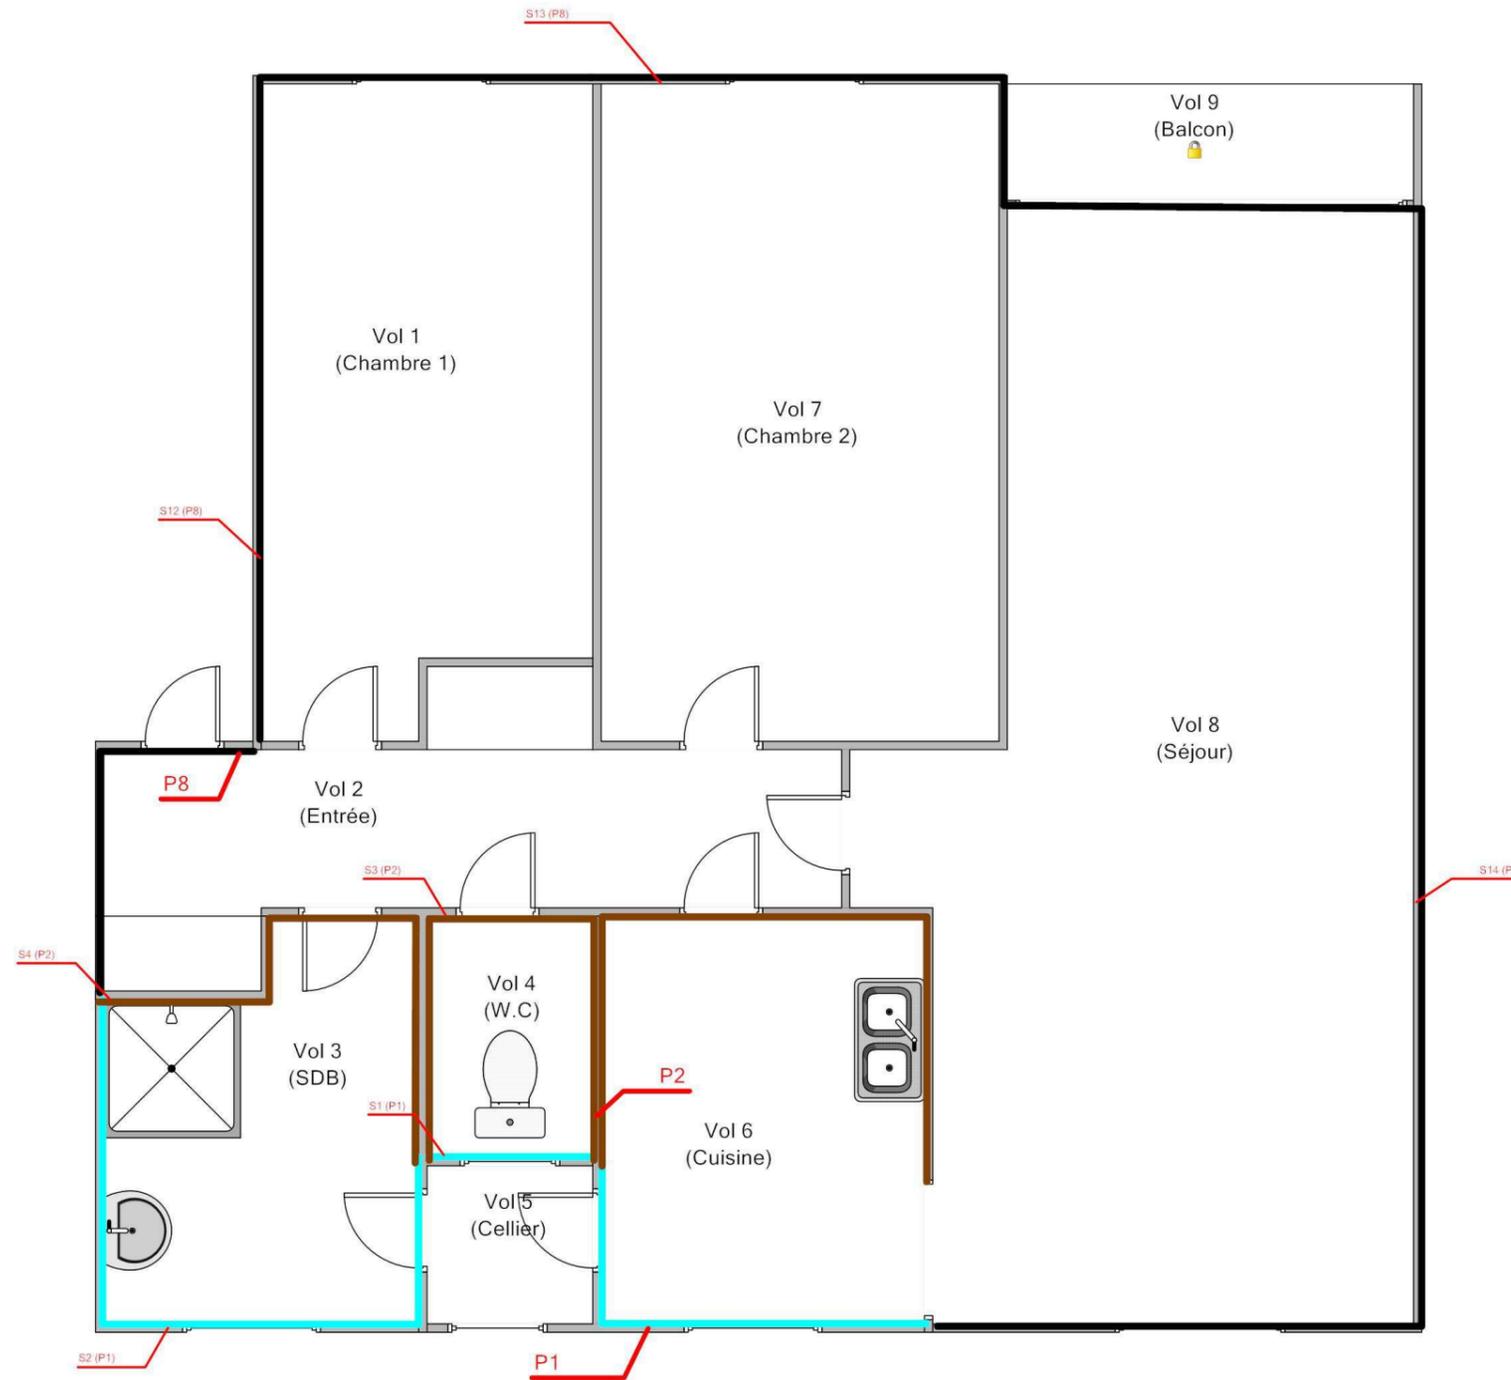
APPARTEMENT N°4 - MPCA PAROIS VERTICALES INTÉRIEURES ET ENDUITS

P1 : Enduit plâtre (porteur pièces humides)

P2 : Enduit plâtre (Cloisons pièces humides)

P8 : Enduit plâtre (porteur pièces sèches)

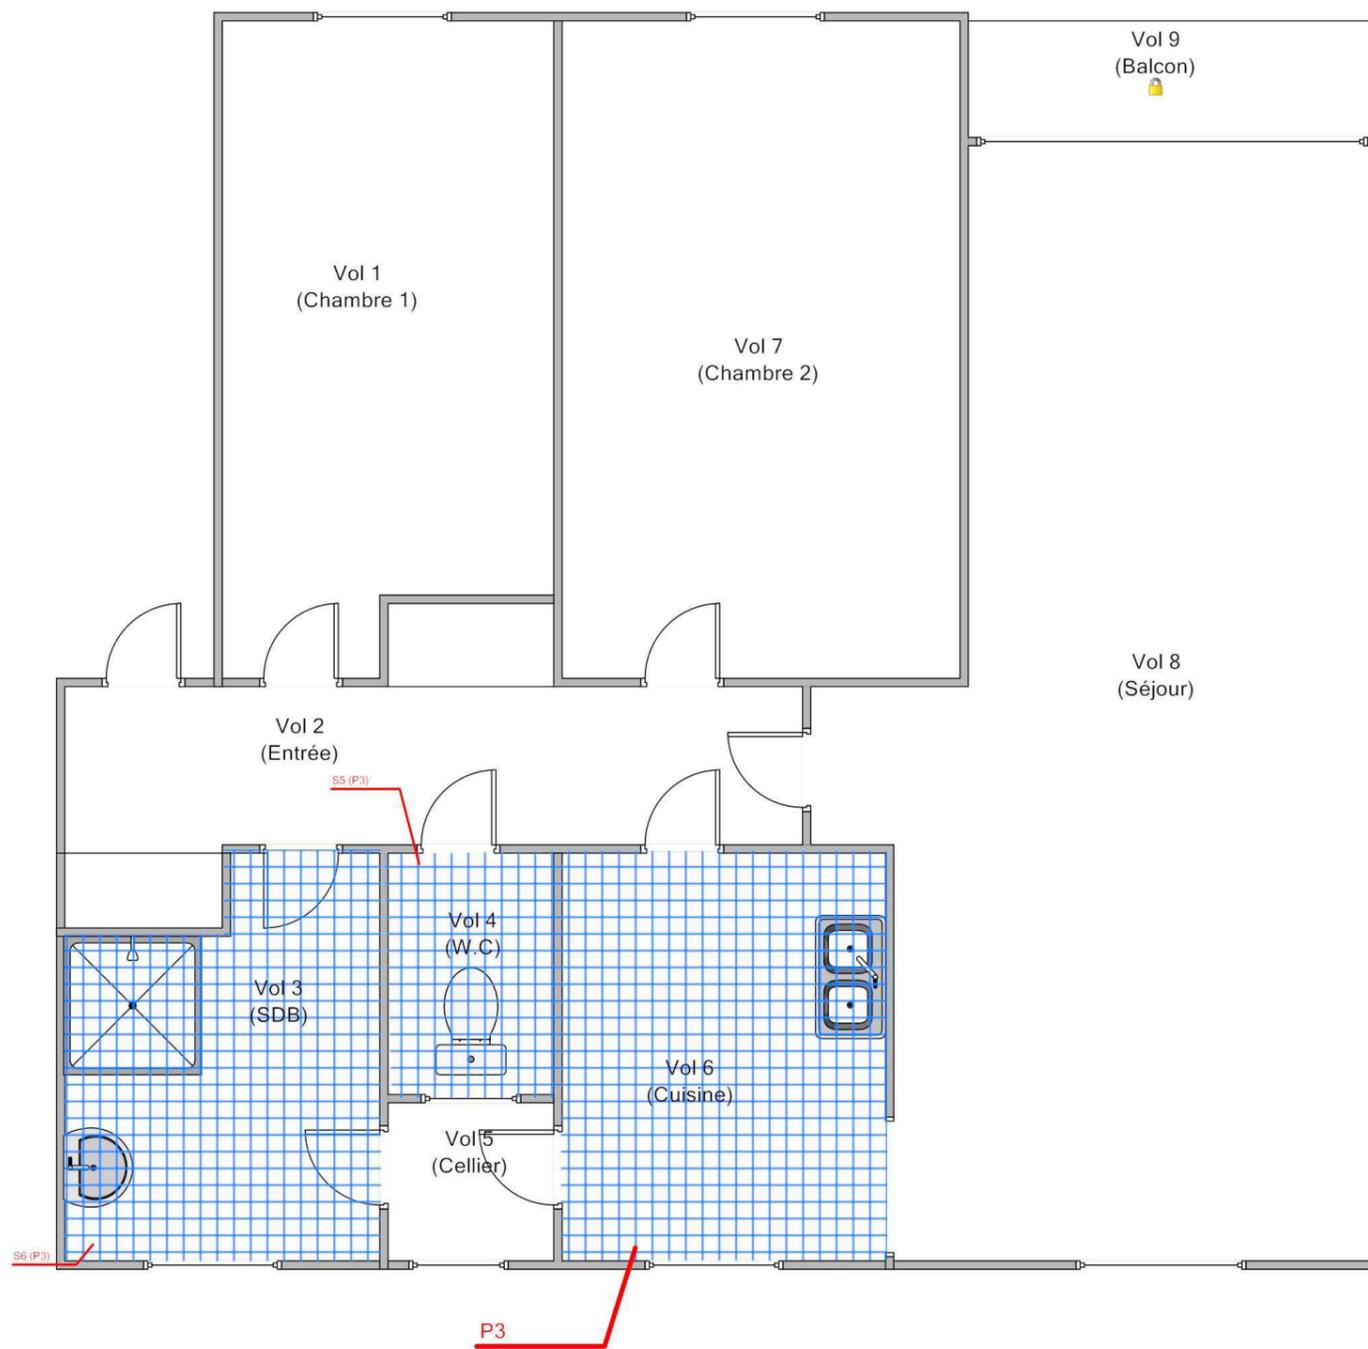
APPARTEMENT N°4 - MPCA PLAFOND ET FAUX-PLAFONDS

P3 : Enduit plâtre (plafonds pièces humides)

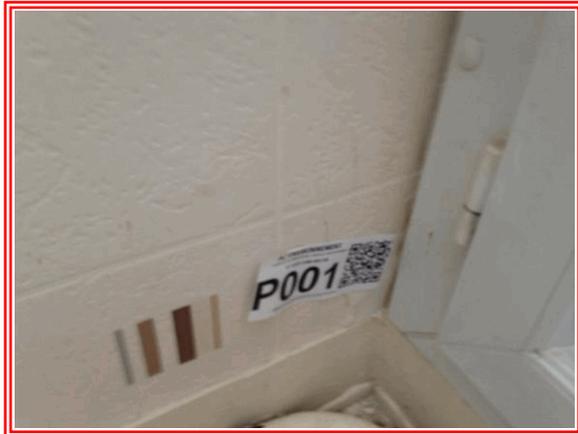
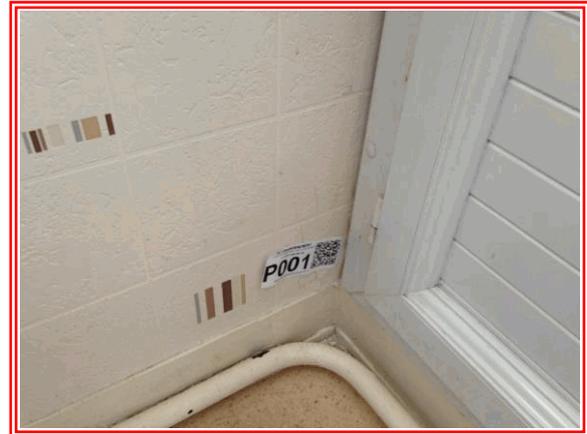
002LQ001328 n°1 - 1 (P1)

Plan	Localisation	Composant	Partie composant	Descriptif de l'action menée				Laboratoire			Conclusion
				Réf action	Observation	Précision loc.	Ref photo	Ref Prél.	Descriptif	Résultat	
Appartement n°4	Vol 4 (W.C)	Murs et cloisons	Enduit plâtre (porteur pièces humides)	S1 (P1)	Sondage et extension de la zone homogène du prélèvement P1		002LQ0013 28 n°1 - 1 - 002LQ0013 28 n°1 - 2	P1	Enduit plâtreux blanc en vrac + peintures multiples non séparable	Positif	Présence sur analyse
Appartement n°4	Vol 3 (SDB)	Murs et cloisons	Enduit plâtre (porteur pièces humides)	S2 (P1)	Sondage et extension de la zone homogène du prélèvement P1		002LQ0013 28 n°1 - 1 - 002LQ0013 28 n°1 - 2	P1	Enduit plâtreux blanc en vrac + peintures multiples non séparable	Positif	Présence sur analyse
Appartement n°4	Vol 6 (Cuisine)	Murs et cloisons	Enduit plâtre (Cloisons pièces humides)	P2	Réalisation d'un prélèvement		002LQ0013 28 n°2 - 1 - 002LQ0013 28 n°2 - 2	P2	Enduit plâtreux blanc en vrac + peintures multiples non séparable	Positif	Présence sur analyse

L'ensemble des prélèvements d'enduits plâtres revenus amiantés ont été prélevés dans deux logements, logement 3 (rapport 002LQ001327) et logement 4 (rapport 002LQ001328). Des analyses complémentaires pourront être réalisées dans ces logements afin de confirmer ou non les premiers résultats obtenus, à défaut l'ensemble des cloisons, porteurs et plafonds des pièces sèches et humides devront être considérés comme amiantés.

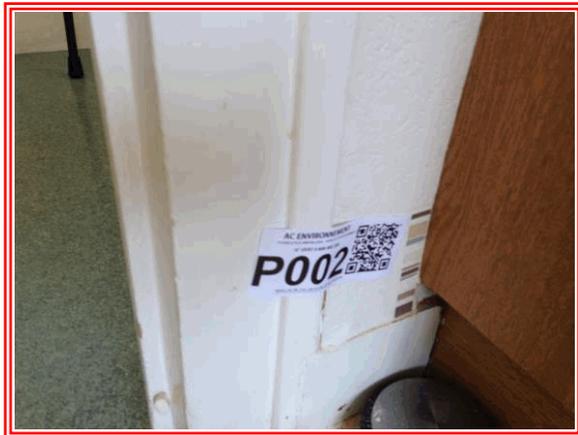
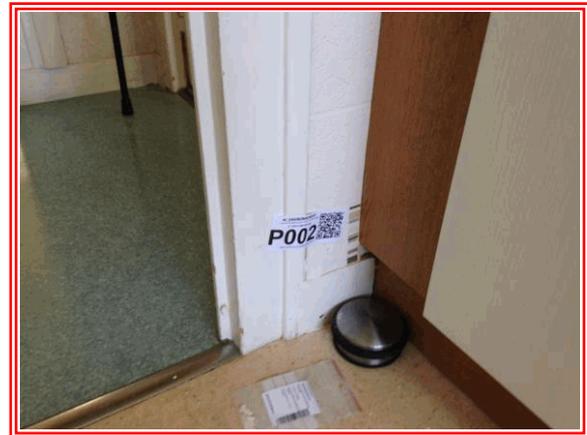
002LQ001328 n°2 - 1 (P2)

Appartement n°4	Vol 4 (W.C)	Murs et cloisons	Enduit plâtre (Cloisons pièces humides)	S3 (P2)	Sondage et extension de la zone homogène du prélèvement P2		002LQ0013 28 n°2 - 1 - 002LQ0013 28 n°2 - 2	P2	Enduit plâtreux blanc en vrac + peintures multiples non séparable	Positif	Présence sur analyse
Appartement n°4	Vol 3 (SDB)	Murs et cloisons	Enduit plâtre (Cloisons pièces humides)	S4 (P2)	Sondage et extension de la zone homogène du prélèvement P2		002LQ0013 28 n°2 - 1 - 002LQ0013 28 n°2 - 2	P2	Enduit plâtreux blanc en vrac + peintures multiples non séparable	Positif	Présence sur analyse
Appartement n°4	Vol 2 (Entrée)	Murs et cloisons	Enduit plâtre (porteur pièces sèches)	P8	Réalisation d'un prélèvement		002LQ0013 28 n°8 - 1 - 002LQ0013 28 n°8 - 2	P8	Enduit plâtreux blanc en vrac + peintures multiples non séparable	Positif	Présence sur analyse
Appartement n°4	Vol 1 (Chambre 1)	Murs et cloisons	Enduit plâtre (porteur pièces sèches)	S12 (P8)	Sondage et extension de la zone homogène du prélèvement P8		002LQ0013 28 n°8 - 1 - 002LQ0013 28 n°8 - 2	P8	Enduit plâtreux blanc en vrac + peintures multiples non séparable	Positif	Présence sur analyse

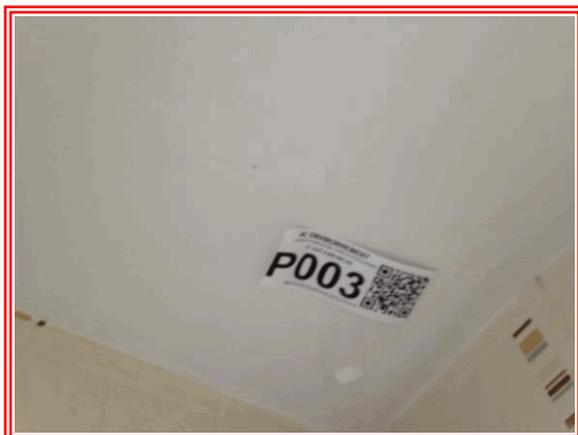
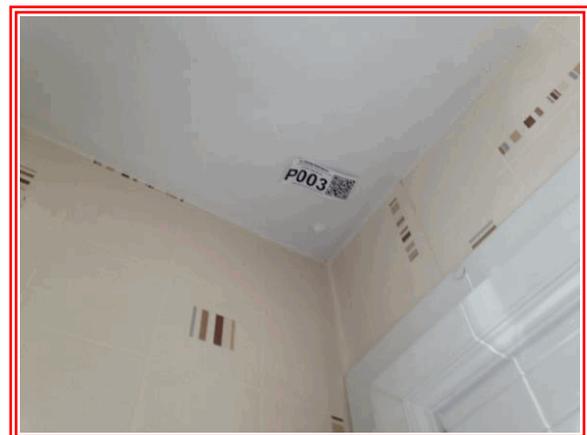
002LQ001328 n°3 - 1 (P3)

Plan	Localisation	Composant	Partie composant	Descriptif de l'action menée				Laboratoire			Conclusion
				Réf action	Observation	Précision loc.	Ref photo	Ref Prél.	Descriptif	Résultat	
Appartement n°4	Vol 6 (Cuisine)	Plafonds	Enduit plâtre (plafonds pièces humides)	P3	Réalisation d'un prélèvement		002LQ0013 28 n°3 - 1 - 002LQ0013 28 n°3 - 2	P3	Enduit plâtreux blanc en vrac + peinture non séparable	Positif	Présence sur analyse
Appartement n°4	Vol 4 (W.C)	Plafonds	Enduit plâtre (plafonds pièces humides)	S5 (P3)	Sondage et extension de la zone homogène du prélèvement P3		002LQ0013 28 n°3 - 1 - 002LQ0013 28 n°3 - 2	P3	Enduit plâtreux blanc en vrac + peinture non séparable	Positif	Présence sur analyse

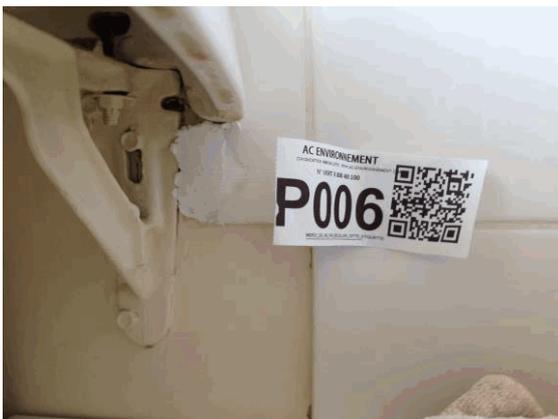
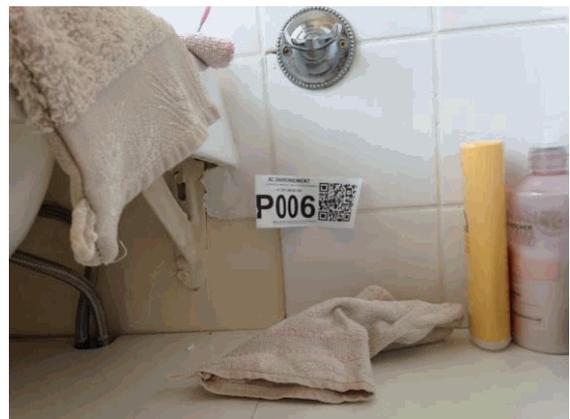
002LQ001328 n°6 - 1 (P6)

Appartement n°4	Vol 3 (SDB)	Revêtement de mur	Colle de carrelage (faïence blanche sdb)	P6	Réalisation d'un prélèvement		002LQ0013 28 n°6 - 1 - 002LQ0013 28 n°6 - 2	P6 Phase 1	Colle beige non séparable + couche plâtreuse blanche	Négatif	Négatif sur analyse

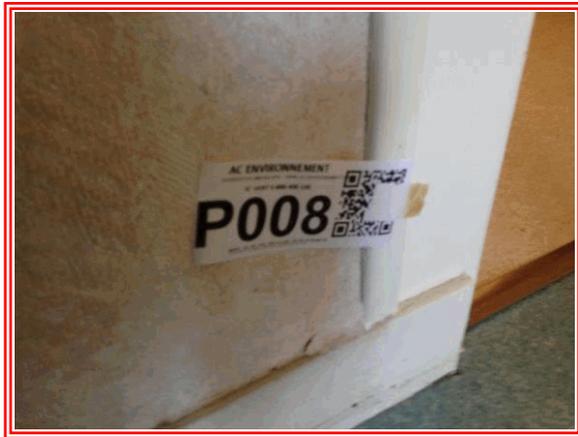
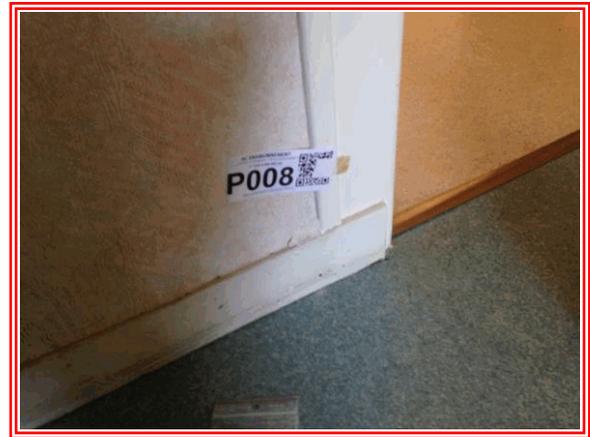
002LQ001328 n°8 - 1 (P8)

Appartement n°4	Vol 7 (Chambre 2)	Murs et cloisons	Enduit plâtre (porteur pièces sèches)	S13 (P8)	Sondage et extension de la zone homogène du prélèvement P8		002LQ0013 28 n°8 - 1 - 002LQ0013 28 n°8 - 2	P8	Enduit plâtreux blanc en vrac + peintures multiples non séparable	Positif	Présence sur analyse
