## Rapport de mission de repérage des matériaux et produits contenant de l'amiante avant travaux

| Adresse : | 135 RUE DE BEAUREGARD - STE CATHERINE 1 |
| Désignation : | Appartement n° 5 de type 4 situé au 02 ème étage |

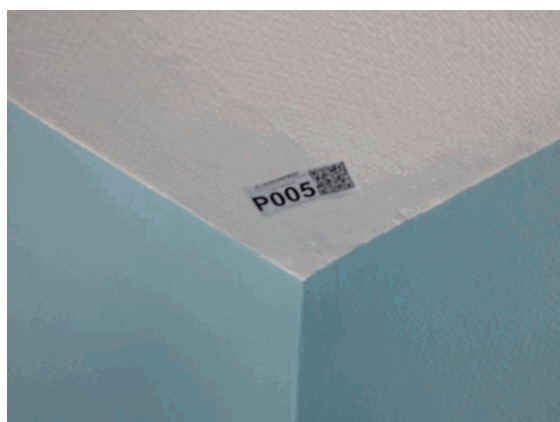
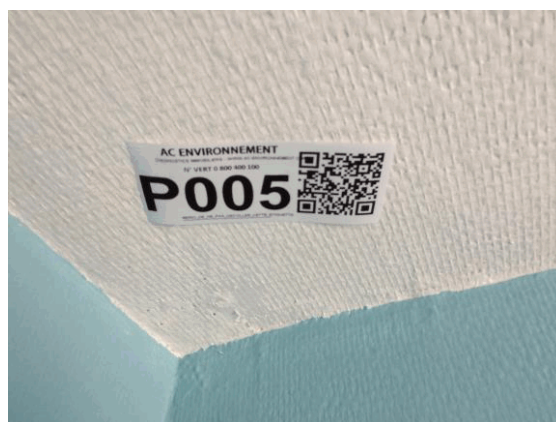
002LQ001331 n°5 - 1 (P5)

| Plan | Localisation | Composant | Partie composant | Descriptif de l'action menée | | | | Laboratoire | | | Conclusion |
|---|---|---|---|---|---|---|---|---|---|---|---|
| Appartement n°5 | Vol 2 (SDB) | Plafonds | Enduit plâtre (plafonds pièces humides) | P5 | Réalisation d'un prélèvement | | 002LQ0013<br>31 n°5 - 1 -<br>002LQ0013<br>31 n°5 - 2 | P5 | Enduit plâtreux blanc + peinture | Négatif | Négatif sur analyse |
| Appartement n°5 | Vol 3 (W.C) - Vol 5 (Cuisine) | Plafonds | Enduit plâtre (plafonds pièces humides) | S13 - S14 | Sondage et extension de la zone homogène du prélèvement P5 | | 002LQ0013<br>31 n°5 - 1 -<br>002LQ0013<br>31 n°5 - 2 | P5 | Enduit plâtreux blanc + peinture | Négatif | Négatif sur analyse |

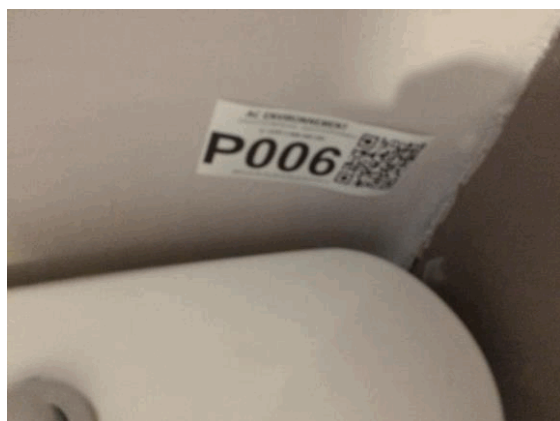
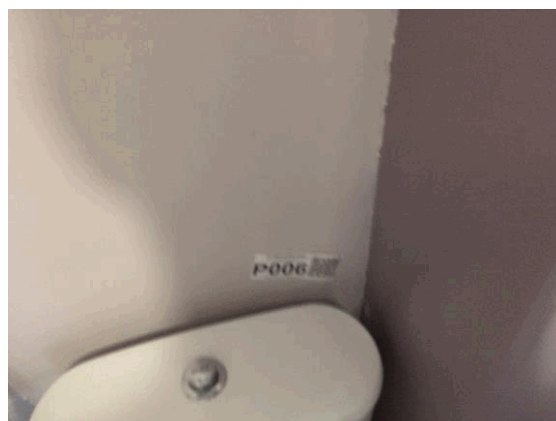
002LQ001331 n°6 - 1 (P6)

| Plan | Localisation | Composant | Partie composant | Descriptif de l'action menée | | | | Laboratoire | | | Conclusion |
|---|---|---|---|---|---|---|---|---|---|---|---|
| Appartement n°5 | Vol 2 (SDB) | Murs et cloisons | Enduit plâtre (porteur pièces humides) | P6 | Réalisation d'un prélèvement | | 002LQ0013<br>31 n°6 - 1 -<br>002LQ0013<br>31 n°6 - 2 | P6 | Enduit plâtreux blanc + peinture | Négatif | Négatif sur analyse |
| Appartement n°5 | Vol 3 (W.C) - Vol 5 (Cuisine) | Murs et cloisons | Enduit plâtre (porteur pièces humides) | S15 - S16 | Sondage et extension de la zone homogène du prélèvement P6 | | 002LQ0013<br>31 n°6 - 1 -<br>002LQ0013<br>31 n°6 - 2 | P6 | Enduit plâtreux blanc + peinture | Négatif | Négatif sur analyse |

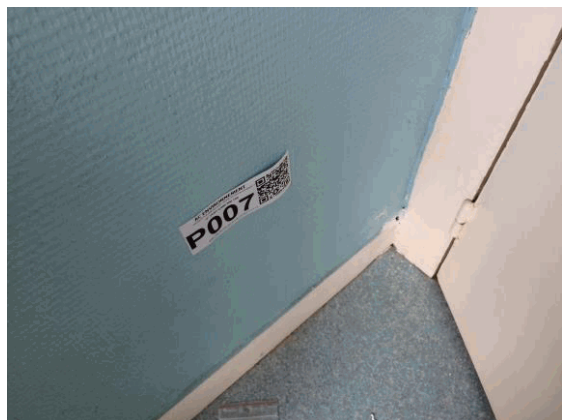
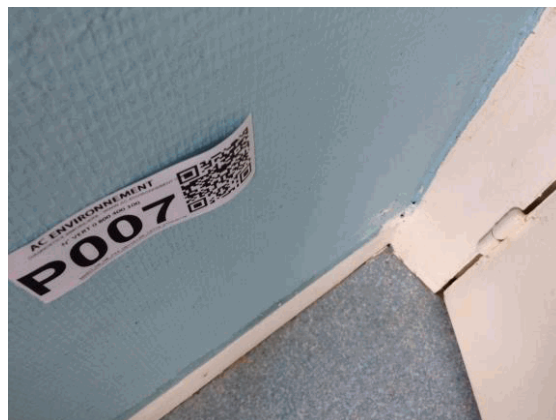
002LQ001331 n°7 - 1 (P7)

| Plan | Localisation | Composant | Partie composant | Descriptif de l'action menée | | | | Laboratoire | | | Conclusion |
|---|---|---|---|---|---|---|---|---|---|---|---|
| Appartement n°5 | Vol 2 (SDB) | Murs et cloisons | Enduit plâtre (cloisons pièces humides) | P7 | Réalisation d'un prélèvement | | 002LQ0013<br>31 n°7 - 1 -<br>002LQ0013<br>31 n°7 - 2 | P7 | Enduit plâtreux blanc + peinture | Négatif | Négatif sur analyse |
| Appartement n°5 | Vol 3 (W.C) - Vol 5 (Cuisine) | Murs et cloisons | Enduit plâtre (cloisons pièces humides) | S17 - S18 | Sondage et extension de la zone homogène du prélèvement P7 | | 002LQ0013<br>31 n°7 - 1 -<br>002LQ0013<br>31 n°7 - 2 | P7 | Enduit plâtreux blanc + peinture | Négatif | Négatif sur analyse |

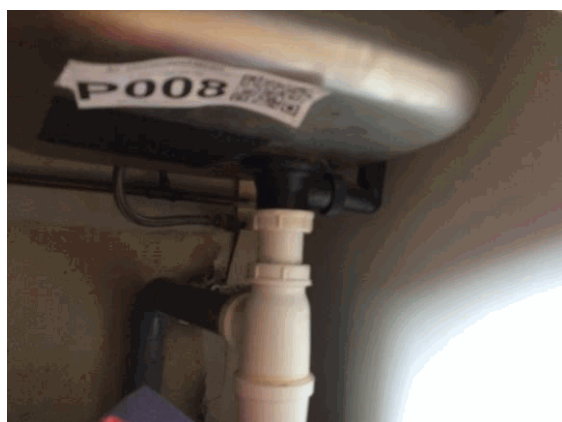
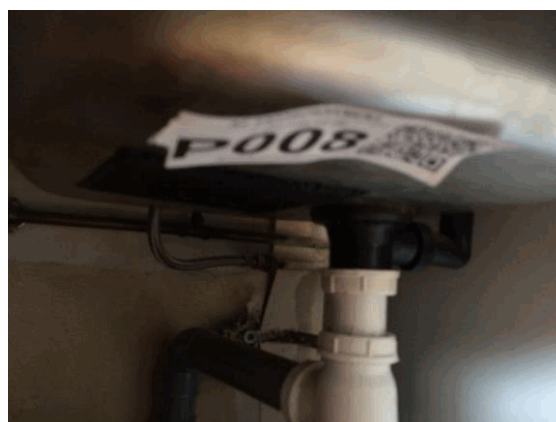
002LQ001331 n°8 - 1 (P8)

| Plan | Localisation | Composant | Partie composant | Descriptif de l'action menée | | | | Laboratoire | | | Conclusion |
|---|---|---|---|---|---|---|---|---|---|---|---|
| Appartement n°5 | Vol 5 (Cuisine) | Evier | Tampon bitumineux | P8 | Réalisation d'un prélèvement | | 002LQ0013<br>31 n°8 - 1 -<br>002LQ0013<br>31 n°8 - 2 | P8 | Tampon bitumineux noir | Négatif | Négatif sur analyse |

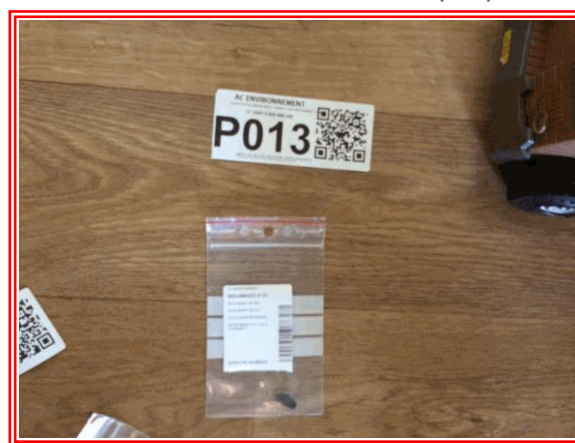
002LQ001331 n°13 - 1 (P13)

| Localisation | Catégorie | Composant | Partie de composant | Sur avis / réf pré. |
|---|---|---|---|---|
| Vol 9 (Chambre 1) | Revêtement de sol | Revêtement de sol | Colle noire bitumeuse | P13 |
| Vol 8 (Chambre 2) | Revêtement de sol | Revêtement de sol | Colle noire bitumeuse | P13 |
| Vol 7 (Séjour) | Revêtement de sol | Revêtement de sol | Colle noire bitumeuse | P13 |

| Vol 1 (Entrée) | Revêtement de sol | Revêtement de sol | Colle noire bitumeuse | P13 |
| Vol 6 (Chambre 3) | Revêtement de sol | Revêtement de sol | Colle noire bitumeuse | P13 |

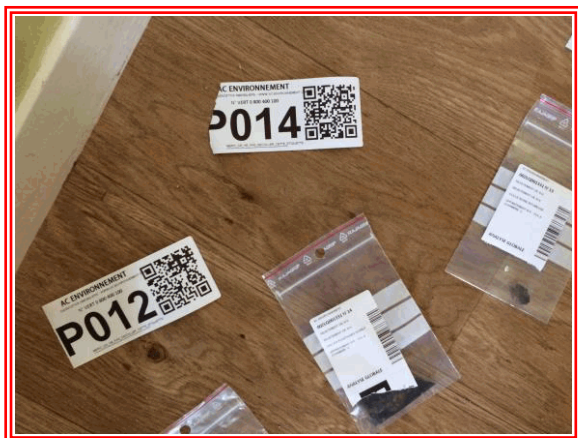
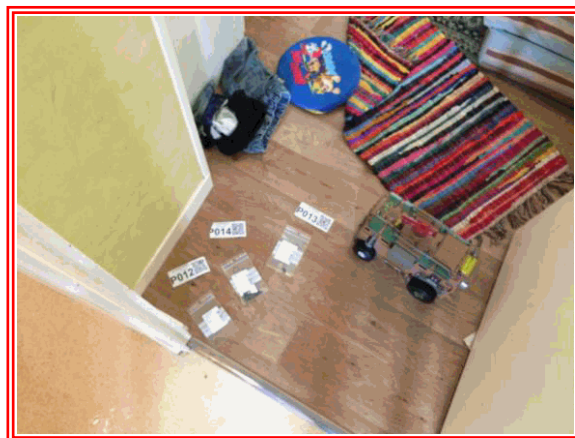
002LQ001331 n°14 - 1 (P14)

| Vol 9 (Chambre 1) | Revêtement de sol | Revêtement de sol | Dalles plastiques noires | P14 |
| Vol 8 (Chambre 2) | Revêtement de sol | Revêtement de sol | Dalles plastiques noires | P14 |
| Vol 7 (Séjour) | Revêtement de sol | Revêtement de sol | Dalles plastiques noires | P14 |
| Vol 1 (Entrée) | Revêtement de sol | Revêtement de sol | Dalles plastiques noires | P14 |
| Vol 6 (Chambre 3) | Revêtement de sol | Revêtement de sol | Dalles plastiques noires | P14 |

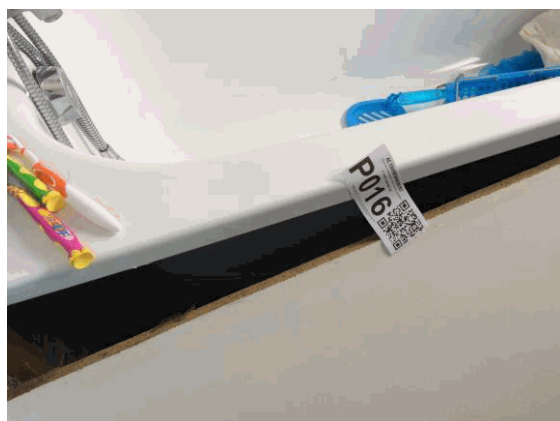
002LQ001331 n°16 - 1 (P16)

| Plan | Localisation | Composant | Partie composant | Descriptif de l'action menée | | | | Laboratoire | | | Conclusion |
|---|---|---|---|---|---|---|---|---|---|---|---|
| Appartement n°5 | Vol 2 (SDB) | Baignoire | Tampon bitumineux | P16 | Réalisation d'un prélèvement | | 002LQ0013<br>31 n°16 - 1 | P16 | Tampon bitumineux noir | Négatif | Négatif sur analyse |

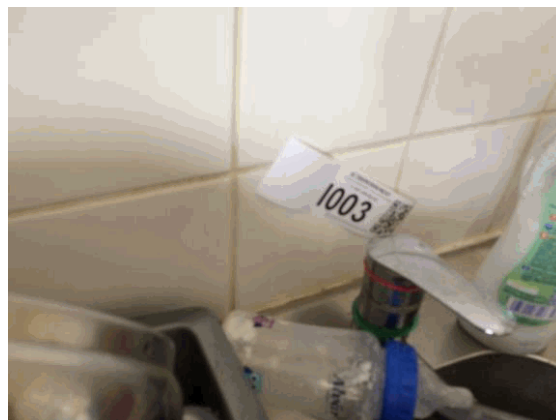
| Plan | Localisation | Composant | Partie composant | Descriptif de l'action menée | | | | Laboratoire | | | Conclusion |
|---|---|---|---|---|---|---|---|---|---|---|---|
| Appartement n°5 | Vol 5 (Cuisine) | Evier | Mastic étanchéité | I3 | | | I3 - 1 | | | | Aucun prélèvement réalisé à la demande du client sur l'ensemble des mastics des appareils sanitaires et équipements divers |
| Appartement n°5 | Vol 2 (SDB) | Evier | Mastic étanchéité | I3 | | | I3 - 1 | | | | Aucun prélèvement réalisé à la demande du client sur l'ensemble des mastics des appareils sanitaires et équipements divers |

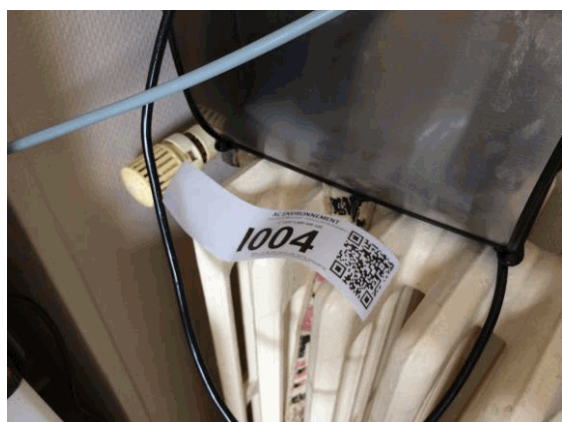
| Plan | Localisation | Composant | Partie composant | Descriptif de l'action menée | | | | Laboratoire | | | Conclusion |
|---|---|---|---|---|---|---|---|---|---|---|---|
| Appartement n°5 | Vol 5 (Cuisine) | Radiateurs | Joints | I4 | | | I4 - 1 | | | | Aucun prélèvement réalisé à la demande du client |

| Plan | Localisation | Composant | Partie composant | Descriptif de l'action menée | | | | Laboratoire | | | Conclusion |
|---|---|---|---|---|---|---|---|---|---|---|---|
| Appartement n°5 | Vol 7 (Séjour) | Radiateurs | Joints | I4 | | | I4 - 1 | | | | Aucun prélèvement réalisé à la demande du client |
| Appartement n°5 | Vol 6 (Chambre 3) | Radiateurs | Joints | I4 | | | I4 - 1 | | | | Aucun prélèvement réalisé à la demande du client |
| Appartement n°5 | Vol 8 (Chambre 2) | Radiateurs | Joints | I4 | | | I4 - 1 | | | | Aucun prélèvement réalisé à la demande du client |
| Appartement n°5 | Vol 9 (Chambre 1) | Radiateurs | Joints | I4 | | | I4 - 1 | | | | Aucun prélèvement réalisé à la demande du client |
| Appartement n°5 | Vol 2 (SDB) | Radiateurs | Joints | I4 | | | I4 - 1 | | | | Aucun prélèvement réalisé à la demande du client |
