## Rapport de mission de repérage des matériaux et produits contenant de l'amiante avant travaux

| Adresse : | 135 RUE DE BEAUREGARD - STE CATHERINE 1 |
| CP - Ville : | 53000 LAVAL |
| Désignation : | Appartement n° 7 de type 4 situé au 03 ème étage |

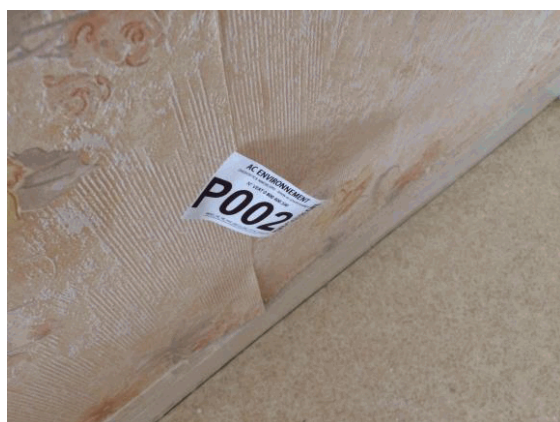
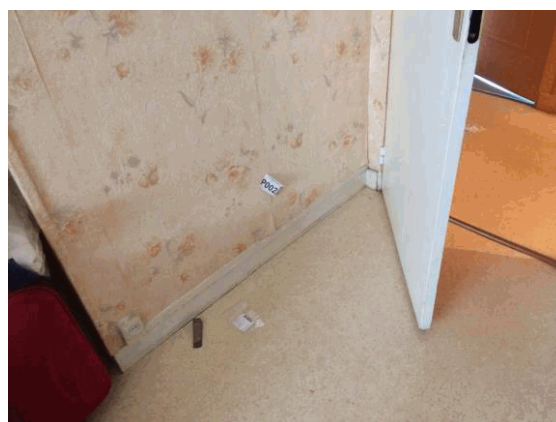
002LQ001332 n°2 - 1 (P2)

| Plan | Localisation | Composant | Partie composant | Descriptif de l'action menée | | | | Laboratoire | | | Conclusion |
|---|---|---|---|---|---|---|---|---|---|---|---|
| Appartement n°7 | Vol 1 (Entrée) | Murs et cloisons | Enduit plâtre (porteur pièces sèches) | P2 | Réalisation d'un prélèvement | | 002LQ0013<br>32 n°2 - 1 -<br>002LQ0013<br>32 n°2 - 2 | P2 | Enduit plâtreux blanc en vrac + peinture non séparable | Négatif | Négatif sur analyse |

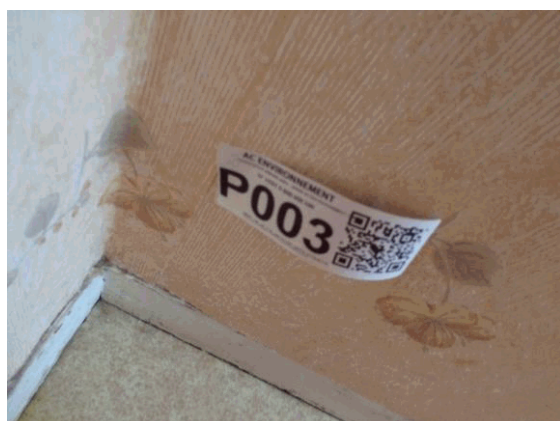
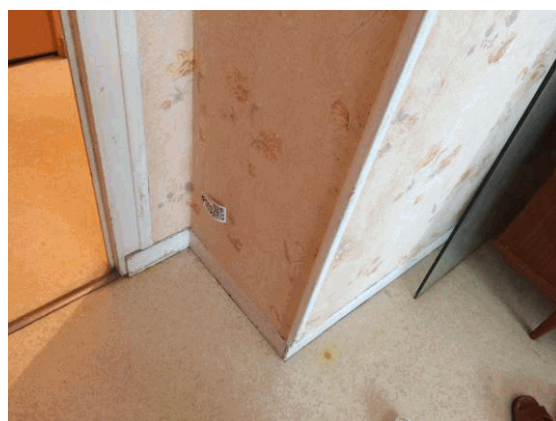
002LQ001332 n°3 - 1 (P3)

| Plan | Localisation | Composant | Partie composant | Descriptif de l'action menée | | | | Laboratoire | | | Conclusion |
|---|---|---|---|---|---|---|---|---|---|---|---|
| Appartement n°7 | Vol 1 (Entrée) | Murs et cloisons | Enduit plâtre (cloisons pièces sèches) | P3 | Réalisation d'un prélèvement | | 002LQ0013<br>32 n°3 - 1 -<br>002LQ0013<br>32 n°3 - 2 | P3 | Enduit plâtreux blanc en vrac + peinture non séparable | Négatif | Négatif sur analyse |

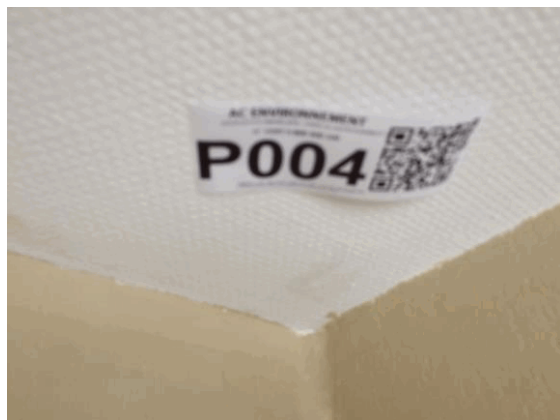
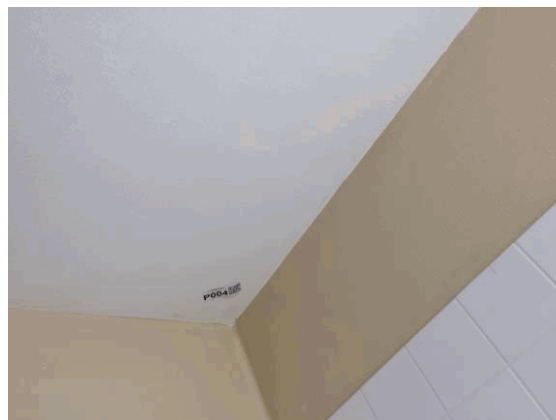
002LQ001332 n°4 - 1 (P4)

| Plan | Localisation | Composant | Partie composant | Descriptif de l'action menée | | | | Laboratoire | | | Conclusion |
|---|---|---|---|---|---|---|---|---|---|---|---|
| Appartement n°7 | Vol 2 (SDB) | Plafonds | Enduit plâtre (plafonds pièces humides) | P4 | Réalisation d'un prélèvement | | 002LQ00132 n°4 - 1 - 002LQ00132 n°4 - 2 | P4 | Enduit plâtreux blanc en vrac + peinture en faible quantité non séparable | Négatif | Négatif sur analyse |

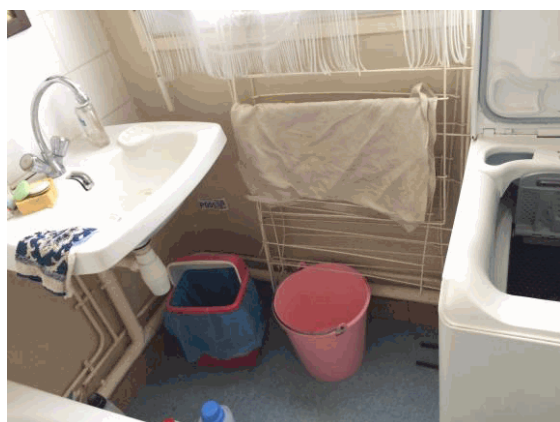
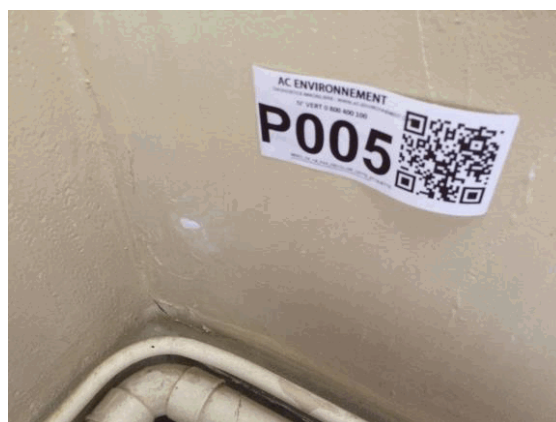
002LQ001332 n°5 - 2 (P5)

| Plan | Localisation | Composant | Partie composant | Descriptif de l'action menée | | | | Laboratoire | | | Conclusion |
|---|---|---|---|---|---|---|---|---|---|---|---|
| Appartement n°7 | Vol 2 (SDB) | Murs et cloisons | Enduit plâtre (porteur pièces humides) | P5 | Réalisation d'un prélèvement | | 002LQ0013<br>32 n°5 - 1 -<br>002LQ0013<br>32 n°5 - 2 | P5 | Enduit plâtreux blanc en vrac non séparable + peintures multiples non séparable | Négatif | Négatif sur analyse |

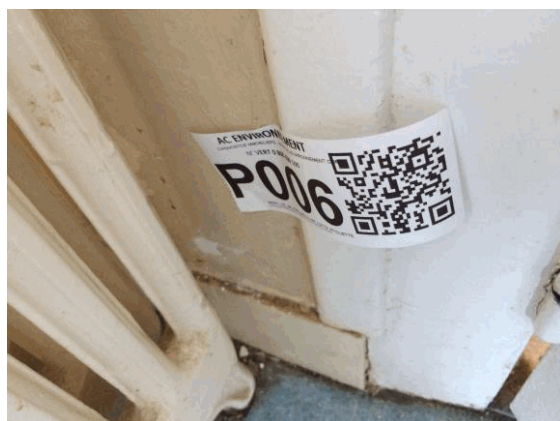
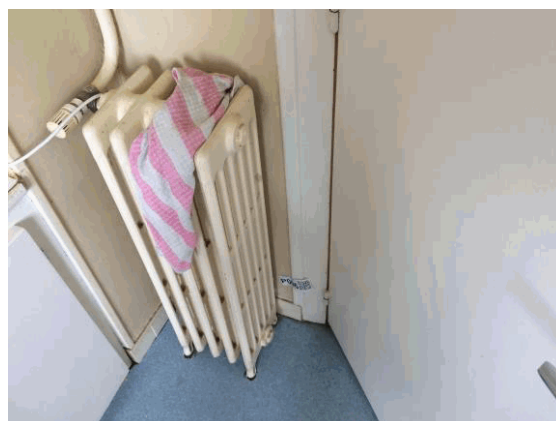
002LQ001332 n°6 - 1 (P6)

| Plan | Localisation | Composant | Partie composant | Descriptif de l'action menée | | | | Laboratoire | | | Conclusion |
|---|---|---|---|---|---|---|---|---|---|---|---|
| Appartement n°7 | Vol 2 (SDB) | Murs et cloisons | Enduit plâtre (cloisons pièces humides) | P6 | Réalisation d'un prélèvement | | 002LQ0013<br>32 n°6 - 1 -<br>002LQ0013<br>32 n°6 - 2 | P6 | Enduit plâtreux blanc en vrac + peintures multiples non séparable | Négatif | Négatif sur analyse |

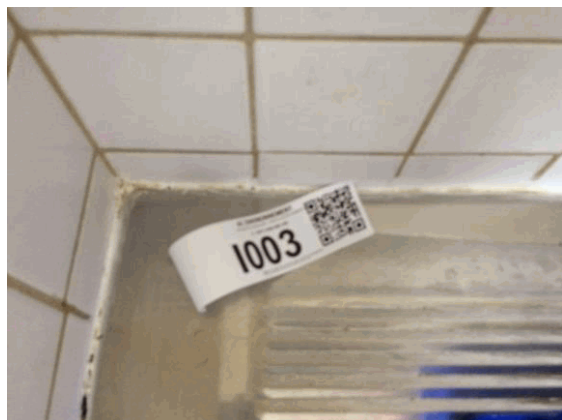
| Plan | Localisation | Composant | Partie composant | Descriptif de l'action menée | | | | Laboratoire | | | Conclusion |
|---|---|---|---|---|---|---|---|---|---|---|---|
| Appartement n°7 | Vol 5 (Cuisine) | Evier | Mastic étanchéité | I3 | | | I3 - 1 | | | | Aucun prélèvement réalisé à la demande du client sur l'ensemble des mastics des appareils sanitaires et équipements divers |
| Appartement n°7 | Vol 2 (SDB) | Evier | Mastic étanchéité | I3 | | | I3 - 1 | | | | Aucun prélèvement réalisé à la demande du client sur l'ensemble des mastics des appareils sanitaires et équipements divers |

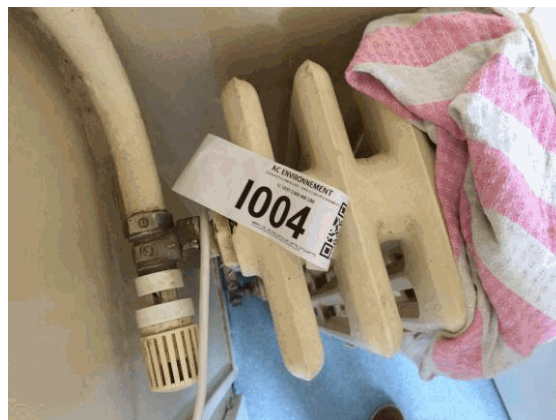
| Plan | Localisation | Composant | Partie composant | Descriptif de l'action menée | | | | Laboratoire | | | Conclusion |
|---|---|---|---|---|---|---|---|---|---|---|---|
| Appartement n°7 | Vol 5 (Cuisine) | Radiateurs | Joints | I4 | | | I4 - 1 | | | | Aucun prélèvement réalisé à la demande du client |
| Appartement n°7 | Vol 7 (Séjour) | Radiateurs | Joints | I4 | | | I4 - 1 | | | | Aucun prélèvement réalisé à la demande du client |

| Plan | Localisation | Composant | Partie composant | Descriptif de l'action menée | | | | Laboratoire | | | Conclusion |
|---|---|---|---|---|---|---|---|---|---|---|---|
| Appartement n°7 | Vol 6 (Chambre 3) | Radiateurs | Joints | I4 | | | I4 - 1 | | | | Aucun prélèvement réalisé à la demande du client |
| Appartement n°7 | Vol 8 (Chambre 2) | Radiateurs | Joints | I4 | | | I4 - 1 | | | | Aucun prélèvement réalisé à la demande du client |
| Appartement n°7 | Vol 9 (Chambre 1) | Radiateurs | Joints | I4 | | | I4 - 1 | | | | Aucun prélèvement réalisé à la demande du client |
| Appartement n°7 | Vol 2 (SDB) | Radiateurs | Joints | I4 | | | I4 - 1 | | | | Aucun prélèvement réalisé à la demande du client |
