Rapport de mission de repérage des matériaux et produits contenant de l'amiante avant travaux

Adresse :	135 RUE DE BEAUREGARD - STE CATHERINE 1
CP - Ville :	53000 LAVAL
Référence client :	_00009000010000100008_
Date du repérage :	13/06/2017
Désignation :	Appartement n° 8 de type 3 situé au 03 ème étage

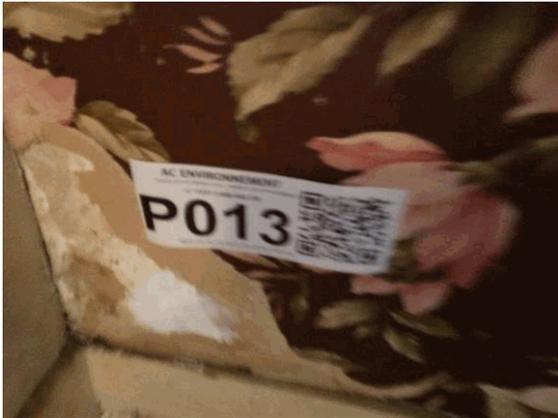
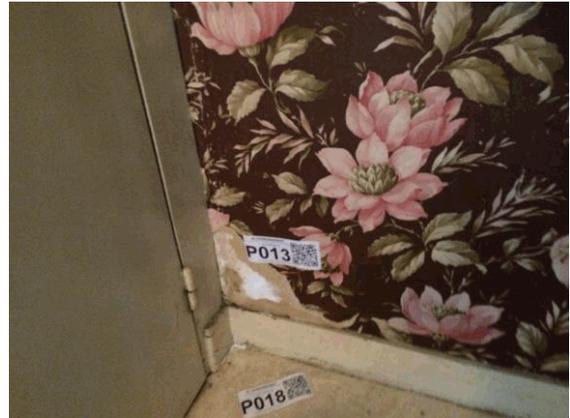
002LQ001329 n°13 - 1 (P13)

Appartement n°8	Vol 1 (Entrée)	Murs et cloisons	Enduit plâtre (porteur pièces sèches)	P13	Réalisation d'un prélèvement		002LQ0013 29 n°13 - 1 - 002LQ0013 29 n°13 - 2	P13	Enduit plâtreux blanc + peinture	Négatif	Négatif sur analyse
Appartement n°8	Vol 8 (Chambre 1) - Vol 7 (Chambre 2) - Vol 6 (Séjour)	Murs et cloisons	Enduit plâtre (porteur pièces sèches)	S8 - S9 - S10	Sondage et extension de la zone homogène du prélèvement P13		002LQ0013 29 n°13 - 1 - 002LQ0013 29 n°13 - 2	P13	Enduit plâtreux blanc + peinture	Négatif	Négatif sur analyse
Appartement n°8	Vol 1 (Entrée)	Murs et cloisons	Enduit plâtre (cloisons pièces sèches)	P14	Réalisation d'un prélèvement		002LQ0013 29 n°14 - 1 - 002LQ0013 29 n°14 - 2	P14	Enduit plâtreux blanc + peinture	Négatif	Négatif sur analyse

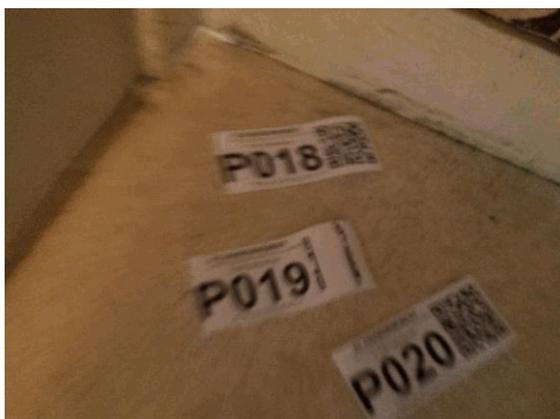
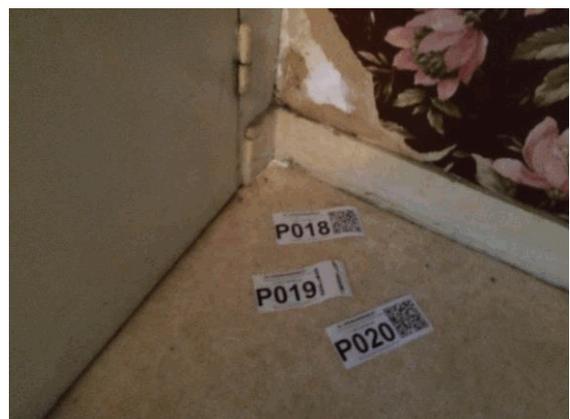
002LQ001329 n°18 - 1 (P18)

Appartement n°8	Vol 1 (Entrée)	Revêtement de sol	Ragréage	P18	Réalisation d'un prélèvement		002LQ0013 29 n°18 - 1 - 002LQ0013 29 n°18 - 2	P18	Ragréage gris	Négatif	Négatif sur analyse

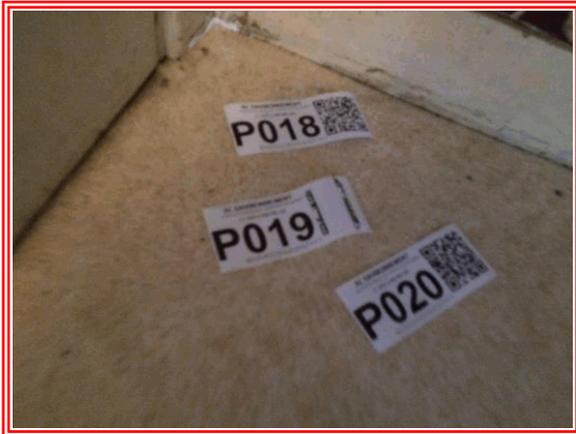
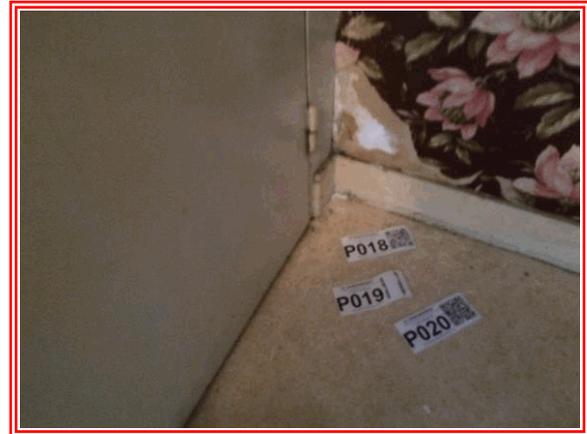
002LQ001329 n°19 - 1 (P19)

Localisation	Catégorie	Composant	Partie de composant	Sur avis / réf pré.
Vol 1 (Entrée)	Revêtement de sol	Revêtement de sol	Colle noire bitumeuse	P19
Vol 8 (Chambre 1)	Revêtement de sol	Revêtement de sol	Colle noire bitumeuse	P19
Vol 7 (Chambre 2)	Revêtement de sol	Revêtement de sol	Colle noire bitumeuse	P19
Vol 6 (Séjour)	Revêtement de sol	Revêtement de sol	Colle noire bitumeuse	P19
Vol 1 (Entrée)	Revêtement de sol	Revêtement de sol	Dalles plastiques noires	P20

Appartement n°8	Vol 7 (Chambre 2)	Revêtement de sol	Colle noire bitumeuse	S19 (P19)	Sondage et extension de la zone homogène du prélèvement P19		002LQ0013 29 n°19 - 1 - 002LQ0013 29 n°19 - 2	P19	Colle bitumineuse noire + ragréage gris en faible quantité non séparable	Positif	Présence sur analyse
Appartement n°8	Vol 6 (Séjour)	Revêtement de sol	Colle noire bitumeuse	S20 (P19)	Sondage et extension de la zone homogène du prélèvement P19		002LQ0013 29 n°19 - 1 - 002LQ0013 29 n°19 - 2	P19	Colle bitumineuse noire + ragréage gris en faible quantité non séparable	Positif	Présence sur analyse
Appartement n°8	Vol 1 (Entrée)	Revêtement de sol	Dalles plastiques noires	P20	Réalisation d'un prélèvement		002LQ0013 29 n°20 - 1 - 002LQ0013 29 n°20 - 2	P20	Dalles plastiques noires	Positif	Présence sur analyse
Appartement n°8	Vol 8 (Chambre 1)	Revêtement de sol	Dalles plastiques noires	S21 (P20)	Sondage et extension de la zone homogène du prélèvement P20		002LQ0013 29 n°20 - 1 - 002LQ0013 29 n°20 - 2	P20	Dalles plastiques noires	Positif	Présence sur analyse

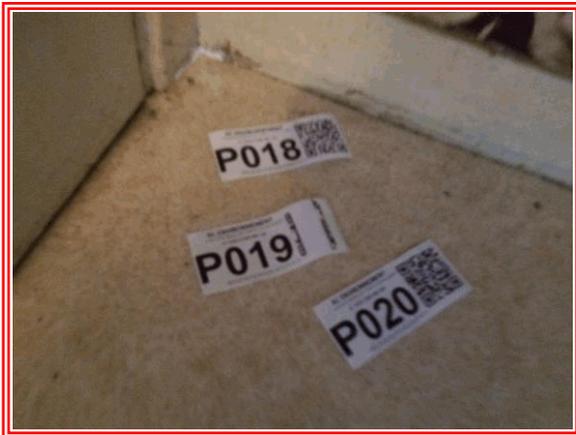
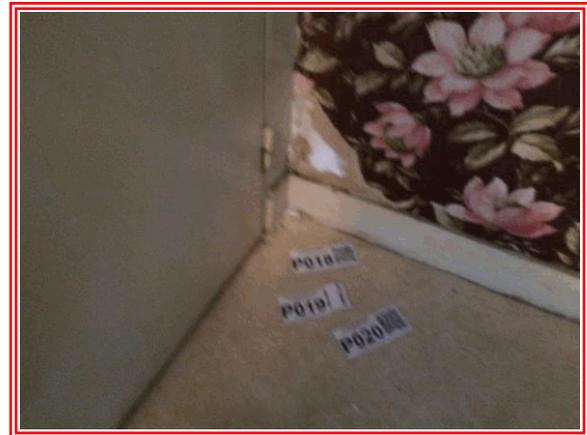
002LQ001329 n°20 - 1 (P20)

Vol 8 (Chambre 1)	Revêtement de sol	Revêtement de sol	Dalles plastiques noires	P20
Vol 7 (Chambre 2)	Revêtement de sol	Revêtement de sol	Dalles plastiques noires	P20
Vol 6 (Séjour)	Revêtement de sol	Revêtement de sol	Dalles plastiques noires	P20

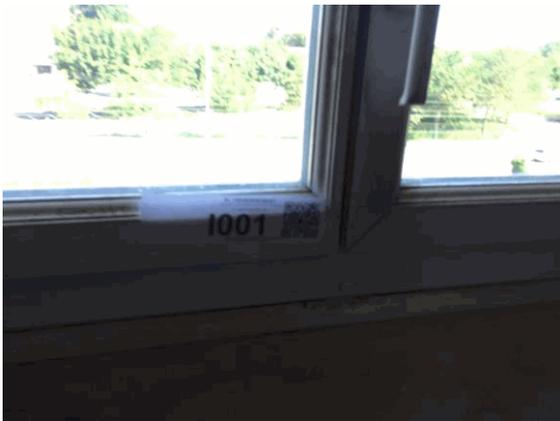
Appartement n°8	Vol 7 (Chambre 2)	Menuiseries	PVC 4/16/4	I1			I1 - 1				Aucun prélèvement réalisé à la demande du client sur les menuiseries PVC

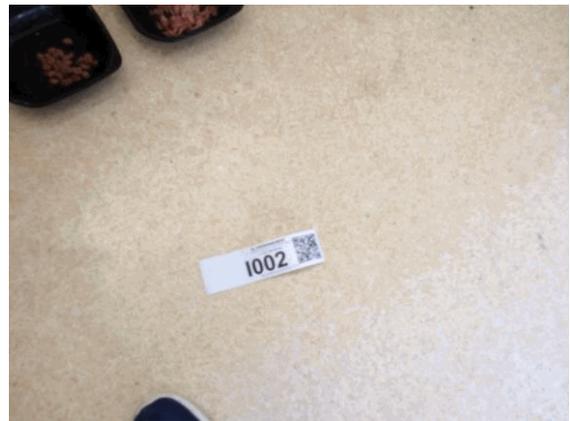
Appartement n°8	Vol 7 (Chambre 2)	Revêtement de sol	Lés plastiques avec sous-couche + ragréage	I2			I2 - 1				Aucun prélèvement réalisé à la demande du client sur les revêtements de sols non d'origines.
