Rapport de mission de repérage des matériaux et produits contenant de l'amiante avant travaux

Adresse :	139 RUE DE BEAUREGARD - STE CATHERINE 1
CP - Ville :	53000 LAVAL
Référence client :	_00009000010000200011_
Date du repérage :	13/06/2017
Désignation :	Appartement n° 11 de type 2 situé au 01 er étage

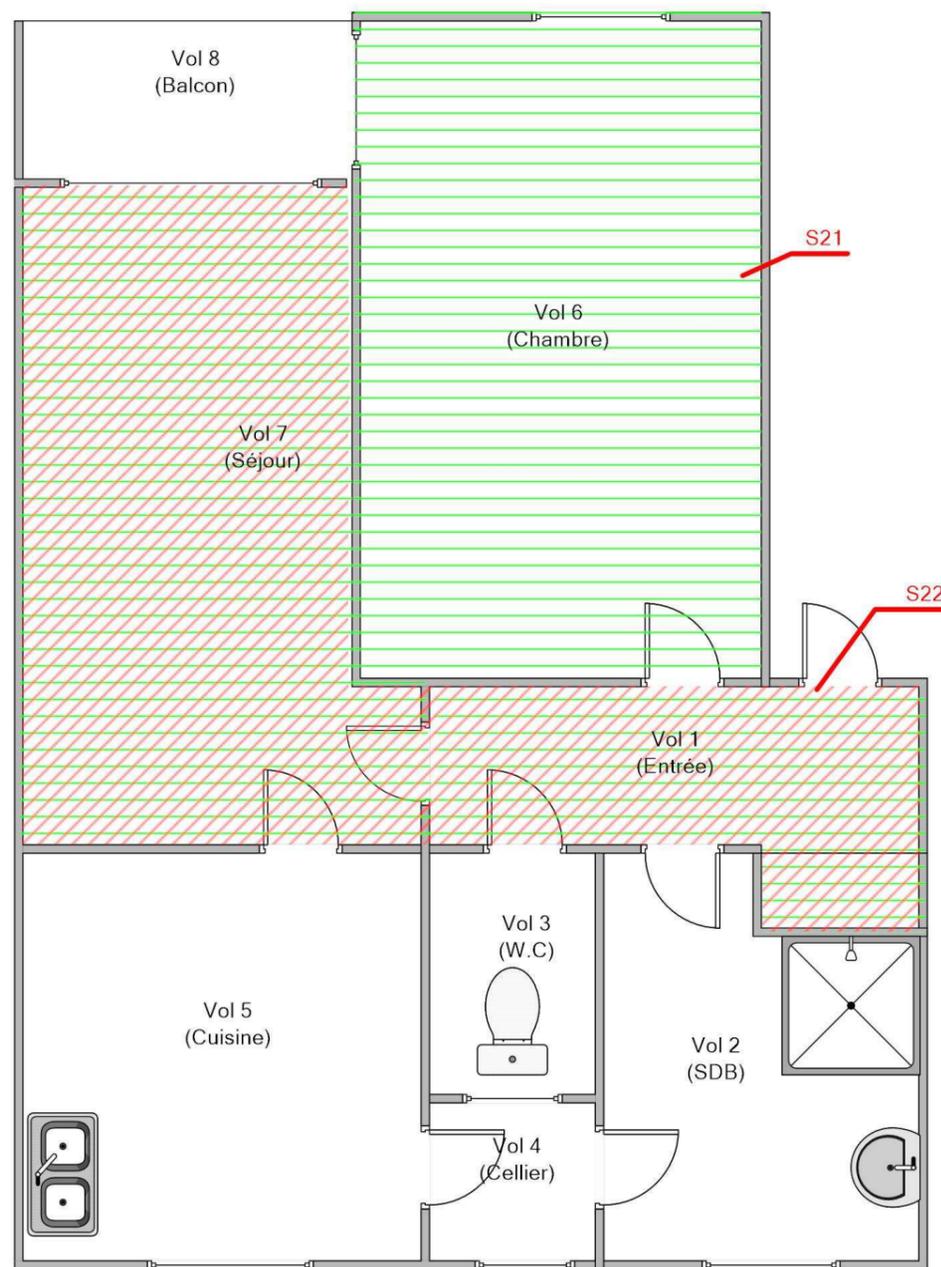
APPARTEMENT N°11 - MPCA TOUTES CATÉGORIES CONFONDUES

Localisation	Catégorie	Composant	Partie de composant	Sur avis / réf pré.
Vol 6 (Chambre)	Revêtement de sol	Revêtement de sol	Colle noire bitumeuse	S21
Vol 1 (Entrée)	Revêtement de sol	Revêtement de sol	Dalles plastiques noires	S22

S21: Colle noire bitumeuse

S22: Dalles plastiques noires

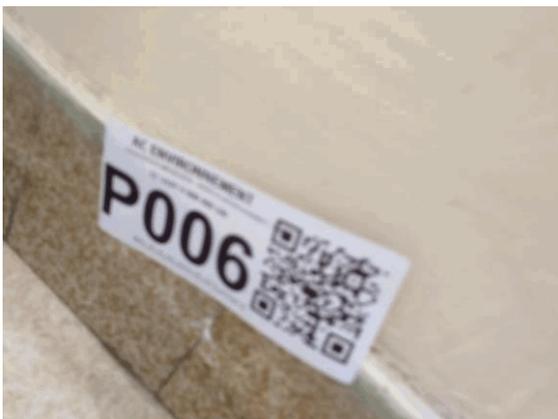
002LQ001330 n°6 - 1 (P6)

Appartement n°11	Vol 2 (SDB)	Revêtement de mur	Colle de carrelage (plinthe carrelage beige tacheté)	P6	Réalisation d'un prélèvement		002LQ001330 n°6 - 1 - 002LQ001330 n°6 - 2	P6	Colle grise + couche plâtreuse blanche en faible quantité non séparable	Négatif	Négatif sur analyse

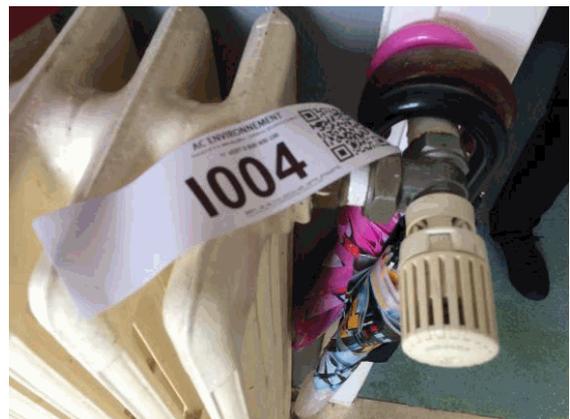
Plan	Localisation	Composant	Partie composant	Descriptif de l'action menée				Laboratoire			Conclusion
				Réf action	Observation	Précision loc.	Ref photo	Ref Prél.	Descriptif	Résultat	
Appartement n°11	Vol 5 (Cuisine)	Radiateurs	Joints	I4			I4 - 1				Aucun prélèvement réalisé à la demande du client
Appartement n°11	Vol 7 (Séjour)	Radiateurs	Joints	I4			I4 - 1				Aucun prélèvement réalisé à la demande du client
Appartement n°11	Vol 6 (Chambre)	Radiateurs	Joints	I4			I4 - 1				Aucun prélèvement réalisé à la demande du client
Appartement n°11	Vol 2 (SDB)	Radiateurs	Joints	I4			I4 - 1				Aucun prélèvement réalisé à la demande du client
