## Rapport de mission de repérage des matériaux et produits contenant de l'amiante avant travaux

| Adresse : | 143 RUE DE BEAUREGARD - STE CATHERINE 1 |
| Date du repérage : | 12/06/2017 |
| Désignation : | Appartement n° 17 de type 2 situé au RDC |

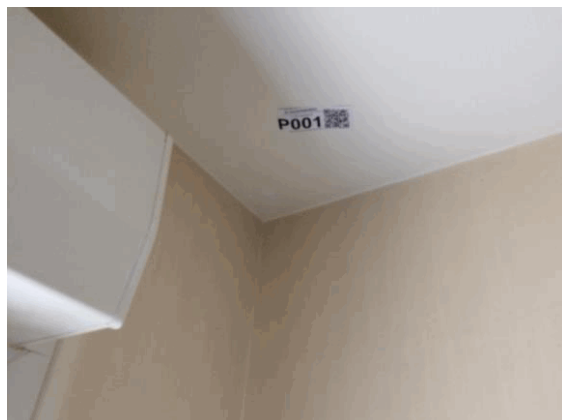
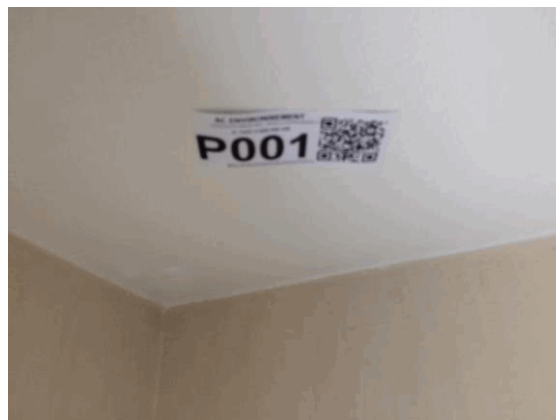
002LQ001325 n°1 - 1 (P1)

| Plan | Localisation | Composant | Partie composant | Descriptif de l'action menée | | | | Laboratoire | | | Conclusion |
|---|---|---|---|---|---|---|---|---|---|---|---|
| Appartement n°17 | Vol 4 (Cuisine) | Plafonds | Enduit plâtre (Plafond pièces humides) | P1 | Réalisation d'un prélèvement | | 002LQ0013<br>25 n°1 - 1 -<br>002LQ0013<br>25 n°1 - 2 | P1 | Enduit plâtreux blanc + peinture | Négatif | Négatif sur analyse |
| Appartement n°17 | Vol 3 (SDB) - Vol 2 (W.C) | Plafonds | Enduit plâtre (Plafond pièces humides) | S1 - S2 | Sondage et extension de la zone homogène du prélèvement P1 | | 002LQ0013<br>25 n°1 - 1 -<br>002LQ0013<br>25 n°1 - 2 | P1 | Enduit plâtreux blanc + peinture | Négatif | Négatif sur analyse |

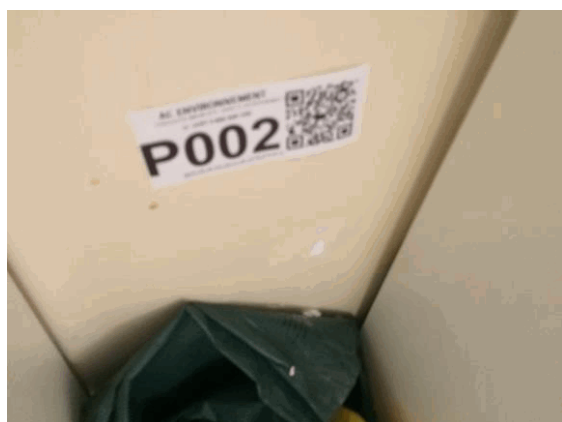
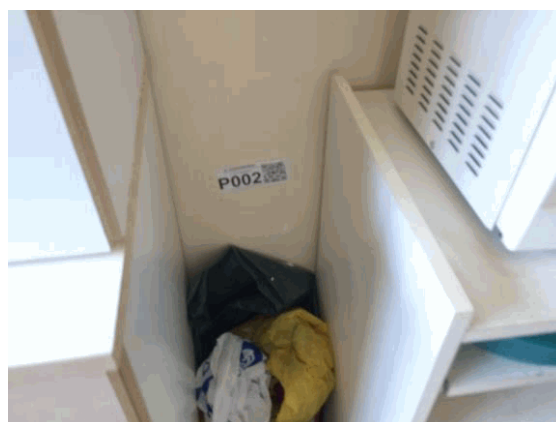
002LQ001325 n°2 - 1 (P2)

| Plan | Localisation | Composant | Partie composant | Descriptif de l'action menée | | | | Laboratoire | | | Conclusion |
|---|---|---|---|---|---|---|---|---|---|---|---|
| Appartement n°17 | Vol 4 (Cuisine) | Murs et cloisons | Enduit plâtre (Porteur pièces humides) | P2 | Réalisation d'un prélèvement | | 002LQ0013 25 n°2 - 1 - 002LQ0013 25 n°2 - 2 | P2 | Enduit plâtreux blanc en vrac + peinture | Négatif | Négatif sur analyse |
| Appartement n°17 | Vol 3 (SDB) - Vol 2 (W.C) | Murs et cloisons | Enduit plâtre (Porteur pièces humides) | S3 - S4 | Sondage et extension de la zone homogène du prélèvement P2 | | 002LQ0013 25 n°2 - 1 - 002LQ0013 25 n°2 - 2 | P2 | Enduit plâtreux blanc en vrac + peinture | Négatif | Négatif sur analyse |

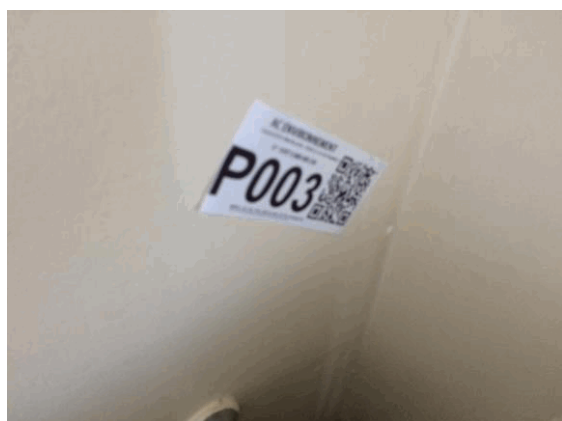
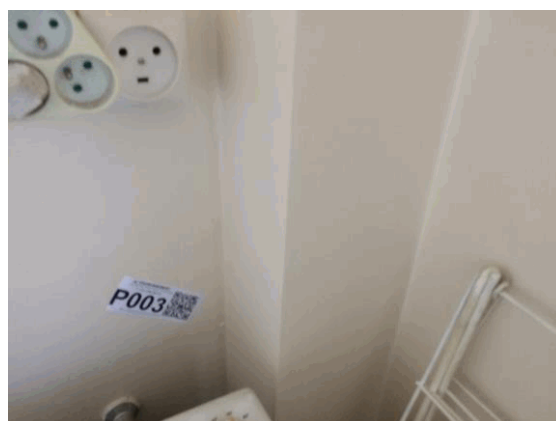
002LQ001325 n°3 - 1 (P3)

| Plan | Localisation | Composant | Partie composant | Descriptif de l'action menée | | | | Laboratoire | | | Conclusion |
|---|---|---|---|---|---|---|---|---|---|---|---|
| Appartement n°17 | Vol 4 (Cuisine) | Murs et cloisons | Enduit plâtre (Cloisons pièces humides) | P3 | Réalisation d'un prélèvement | | 002LQ0013 25 n°3 - 1 - 002LQ0013 25 n°3 - 2 | P3 | Enduit plâtreux blanc + peinture | Négatif | Négatif sur analyse |

| Plan | Localisation | Composant | Partie composant | Descriptif de l'action menée | | | | Laboratoire | | | Conclusion |
|---|---|---|---|---|---|---|---|---|---|---|---|
| Appartement n°17 | Vol 3 (SDB) - Vol 2 (W.C) | Murs et cloisons | Enduit plâtre (Cloisons pièces humides) | S5 - S6 | Sondage et extension de la zone homogène du prélèvement P3 | | 002LQ0013<br>25 n°3 - 1 -<br>002LQ0013<br>25 n°3 - 2 | P3 | Enduit plâtreux blanc + peinture | Négatif | Négatif sur analyse |

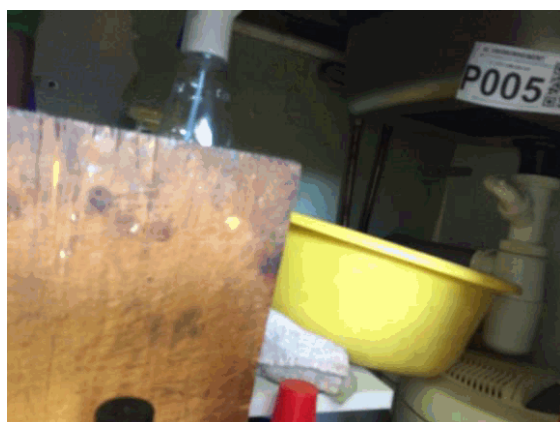
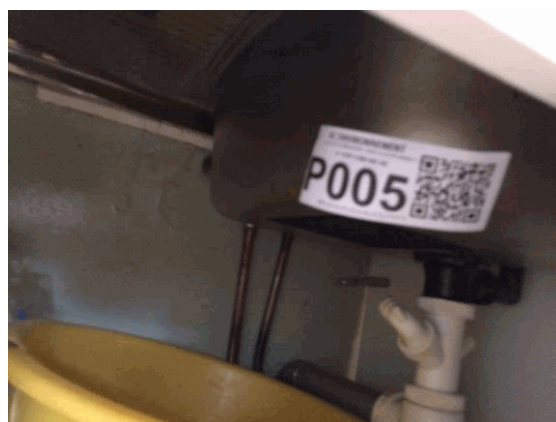
002LQ001325 n°5 - 1 (P5)

| Plan | Localisation | Composant | Partie composant | Descriptif de l'action menée | | | | Laboratoire | | | Conclusion |
|---|---|---|---|---|---|---|---|---|---|---|---|
| Appartement n°17 | Vol 4 (Cuisine) | Evier | Tampon bitumineux | P5 | Réalisation d'un prélèvement | | 002LQ0013<br>25 n°5 - 1 -<br>002LQ0013<br>25 n°5 - 2 | P5 | Tampon bitumineux noir | Négatif | Négatif sur analyse |

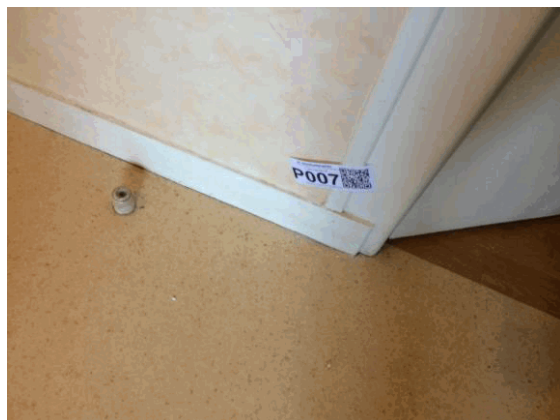
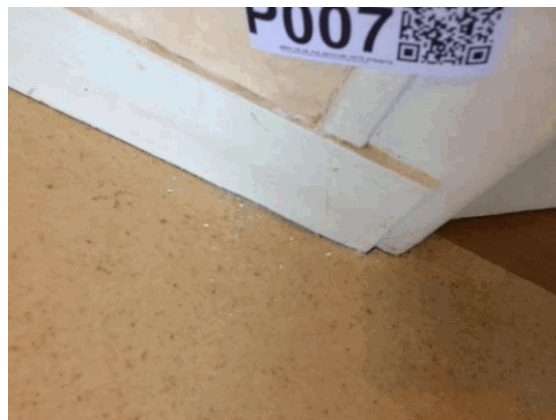
002LQ001325 n°7 - 1 (P7)

| Plan | Localisation | Composant | Partie composant | Descriptif de l'action menée | | | | Laboratoire | | | Conclusion |
|---|---|---|---|---|---|---|---|---|---|---|---|
| Appartement n°17 | Vol 1 (Entrée) | Murs et cloisons | Enduit plâtre (Porteur pièces sèches) | P7 | Réalisation d'un prélèvement | | 002LQ0013<br>25 n°7 - 1 -<br>002LQ0013<br>25 n°7 - 2 | P7 | Enduit plâtreux blanc + peinture | Négatif | Négatif sur analyse |
| Appartement n°17 | Vol 5 (Séjour) - Vol 6 (Chambre) | Murs et cloisons | Enduit plâtre (Porteur pièces sèches) | S8 - S9 | Sondage et extension de la zone homogène du prélèvement P7 | | 002LQ0013<br>25 n°7 - 1 -<br>002LQ0013<br>25 n°7 - 2 | P7 | Enduit plâtreux blanc + peinture | Négatif | Négatif sur analyse |

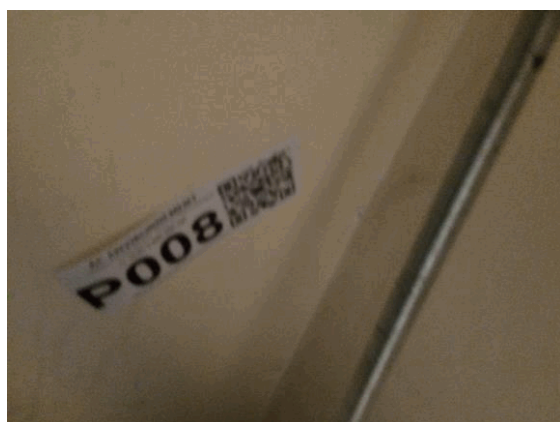
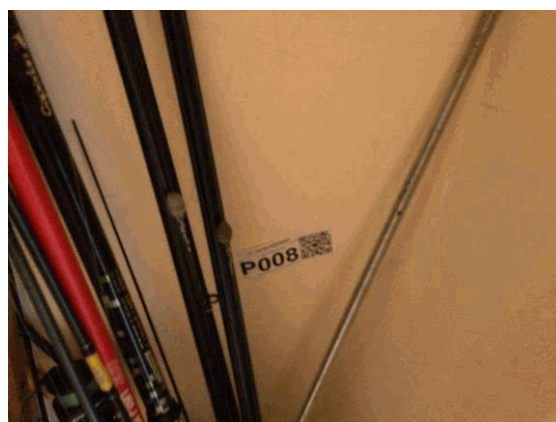
002LQ001325 n°8 - 1 (P8)

| Plan | Localisation | Composant | Partie composant | Descriptif de l'action menée | | | | Laboratoire | | | Conclusion |
|---|---|---|---|---|---|---|---|---|---|---|---|
| Appartement n°17 | Vol 1 (Entrée) | Murs et cloisons | Enduit plâtre (Cloisons pièces sèches) | P8 | Réalisation d'un prélèvement | | 002LQ0013<br>25 n°8 - 1 -<br>002LQ0013<br>25 n°8 - 2 | P8 | Enduit plâtreux blanc + peinture | Négatif | Négatif sur analyse |
| Appartement n°17 | Vol 6 (Chambre) - Vol 5 (Séjour) | Murs et cloisons | Enduit plâtre (Cloisons pièces sèches) | S10 - S11 | Sondage et extension de la zone homogène du prélèvement P8 | | 002LQ0013<br>25 n°8 - 1 -<br>002LQ0013<br>25 n°8 - 2 | P8 | Enduit plâtreux blanc + peinture | Négatif | Négatif sur analyse |

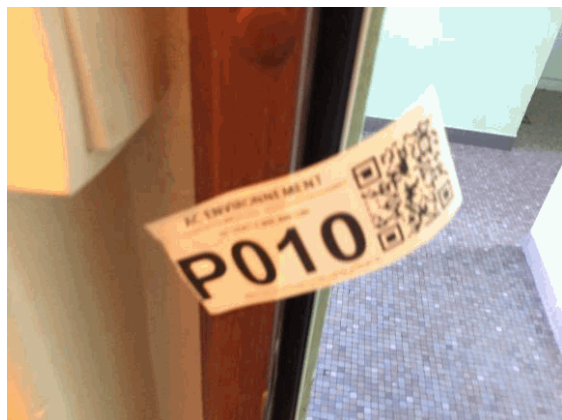
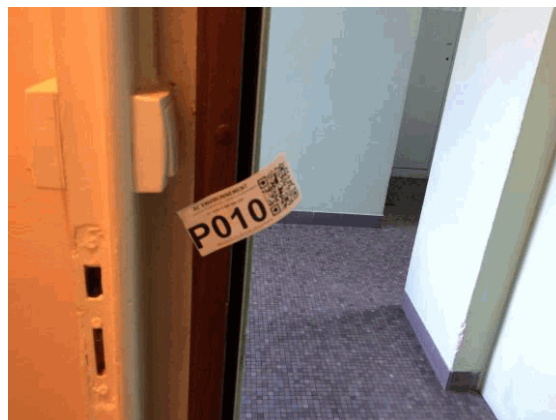
002LQ001325 n°10 - 1 (P10)

| Plan | Localisation | Composant | Partie composant | Descriptif de l'action menée | | | | Laboratoire | | | Conclusion |
|---|---|---|---|---|---|---|---|---|---|---|---|
| Appartement n°17 | Vol 1 (Entrée) | Menuiseries | Joints d'étanchéité (porte d'entrée) | P10 | Réalisation d'un prélèvement | | 002LQ0013<br>25 n°10 - 1 -<br>-<br>002LQ0013<br>25 n°10 - 2 | P10 | Matériau souple noir | Négatif | Négatif sur analyse |

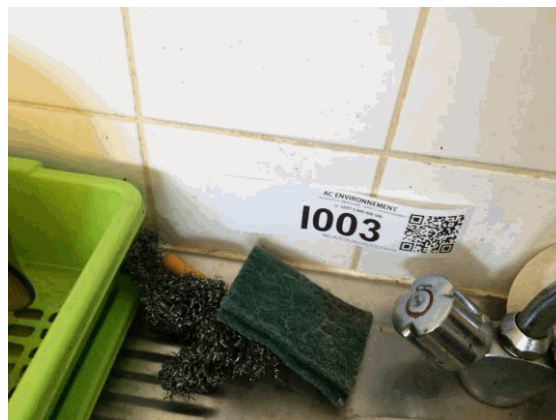
| Plan | Localisation | Composant | Partie composant | Descriptif de l'action menée | | | | Laboratoire | | | Conclusion |
|---|---|---|---|---|---|---|---|---|---|---|---|
| Appartement n°17 | Vol 4 (Cuisine) | Evier | Mastic étanchéité | I3 | | | I3 - 1 | | | | Aucun prélèvement réalisé à la demande du client sur l'ensemble des mastics des appareils sanitaires et équipements divers |
| Appartement n°17 | Vol 3 (SDB) | Evier | Mastic étanchéité | I3 | | | I3 - 1 | | | | Aucun prélèvement réalisé à la demande du client sur l'ensemble des mastics des appareils sanitaires et équipements divers |

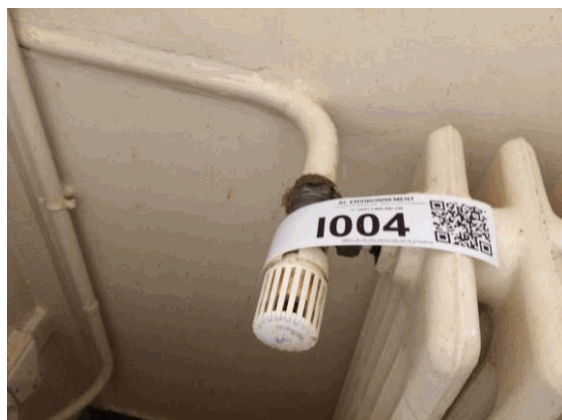
| Plan | Localisation | Composant | Partie composant | Descriptif de l'action menée | | | | Laboratoire | | | Conclusion |
|---|---|---|---|---|---|---|---|---|---|---|---|
| Appartement n°17 | Vol 4 (Cuisine) | Radiateurs | Joint | I4 | | | I4 - 1 | | | | Aucun prélèvement réalisé à la demande du client |

| Plan | Localisation | Composant | Partie composant | Descriptif de l'action menée | | | | Laboratoire | | | Conclusion |
|---|---|---|---|---|---|---|---|---|---|---|---|
| Appartement n°17 | Vol 5 (Séjour) | Radiateurs | Joints | I4 | | | I4 - 1 | | | | Aucun prélèvement réalisé à la demande du client |
| Appartement n°17 | Vol 6 (Chambre) | Radiateurs | Joints | I4 | | | I4 - 1 | | | | Aucun prélèvement réalisé à la demande du client |
| Appartement n°17 | Vol 3 (SDB) | Radiateurs | Joints | I4 | | | I4 - 1 | | | | Aucun prélèvement réalisé à la demande du client |
