## Rapport de mission de repérage des matériaux et produits contenant de l'amiante avant travaux

Adresse :	143 RUE DE BEAUREGARD - STE CATHERINE 1
CP - Ville :	53000 LAVAL
Référence client :	_00009000010000300021_
Date du repérage :	14/06/2017
Désignation :	Appartement n° 21 de type 3 situé au 02 ème étage

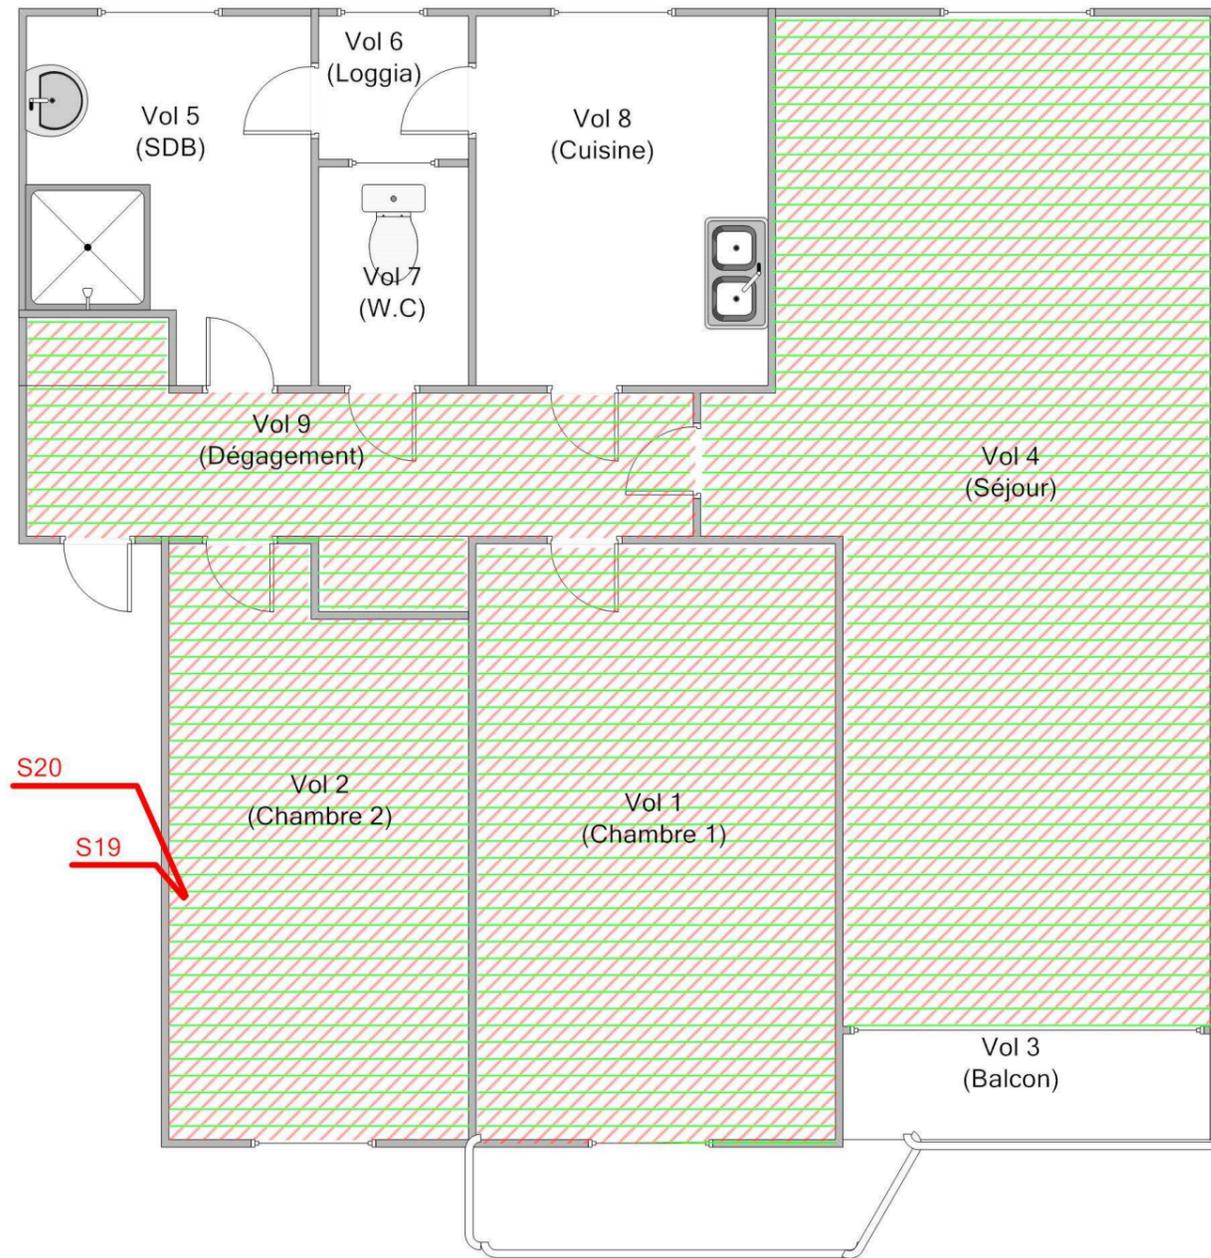
**APPARTEMENT N°22 - MPCA TOUTES CATÉGORIES CONFONDUES**

Localisation	Catégorie	Composant	Partie de composant	Sur avis / réf pré.
Vol 2 (Chambre 2)	Revêtement de sol	Revêtement de sol	Dalles plastiques noires	S19
Vol 2 (Chambre 2)	Revêtement de sol	Revêtement de sol	Colle bitumeuses	S20

S20: Colle bitumeuses
	S19: Dalles plastiques noires

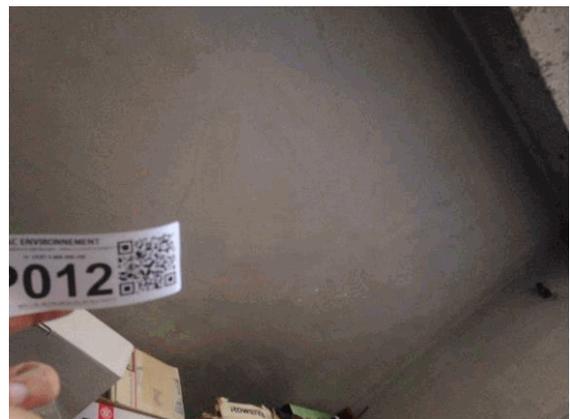
002HD001558 n°12 - 1 (P12)

Appartement n°22	Vol 6 (Loggia)	Plafonds	Enduit ciment (plafond loggia)	P12	Réalisation d'un prélèvement		002HD001558 n°12 - 1	P12	Enduit gris en vrac	Négatif	Négatif sur analyse

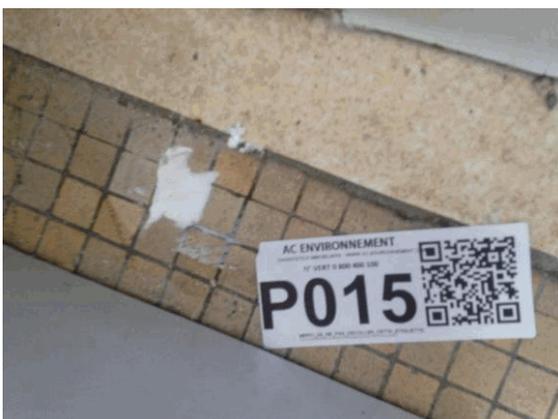
002HD001558 n°15 - 1 (P15)

Appartement n°22	Vol 5 (SDB)	Revêtement de sol	Colles de carrelage	P15	Réalisation d'un prélèvement		002HD00158 n°15 - 1 - 002HD00158 n°15 - 2	P15	Colle grise + joint cassant gris en vrac non séparable	Négatif	Négatif sur analyse

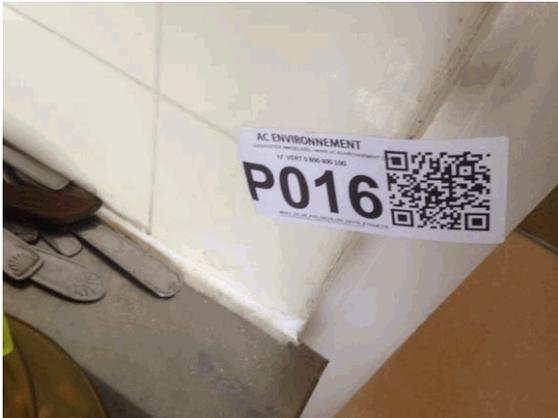
002HD001558 n°16 - 1 (P16)

Appartement n°22	Vol 8 (Cuisine)	Revêtement de mur	Revetement plastique avec colle jaune	P16	Réalisation d'un prélèvement		002HD0015 58 n°16 - 1 - - 002HD0015 58 n°16 - 2	P16	Revêtement souple blanc + colle polymère jaune non séparable + peinture en faible quantité non séparable	Négatif	Négatif sur analyse
