## Rapport de mission de repérage des matériaux et produits contenant de l'amiante avant travaux

| Adresse : | 143 RUE DE BEAUREGARD - STE CATHERINE 1 |
| Date du repérage : | 14/06/2017 |
| Désignation : | Appartement n° 22 de type 4 situé au 02 ème étage |

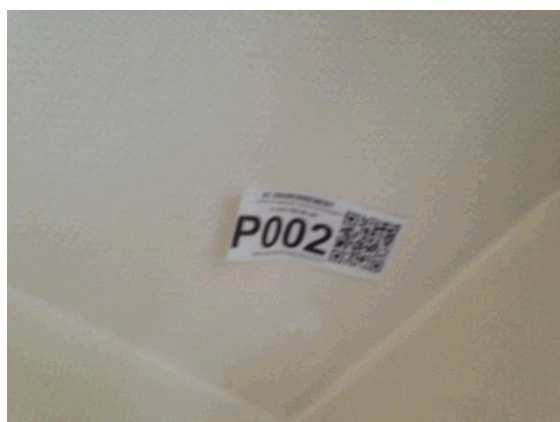
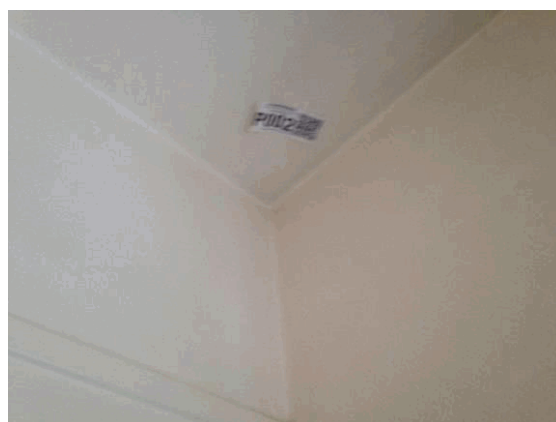
002HD001557 n°2 - 1 (P2)

| Plan | Localisation | Composant | Partie composant | Descriptif de l'action menée | | | | Laboratoire | | | Conclusion |
|---|---|---|---|---|---|---|---|---|---|---|---|
| Appartement n°22 | Vol 7 (SDB) | Plafonds | Enduit plâtre (Plafond pièces humides) | P2 | Réalisation d'un prélèvement | | 002HD00157 n°2 - 1 - 002HD00157 n°2 - 2 | P2 | Enduit plâtreux blanc en vrac | Négatif | Négatif sur analyse |

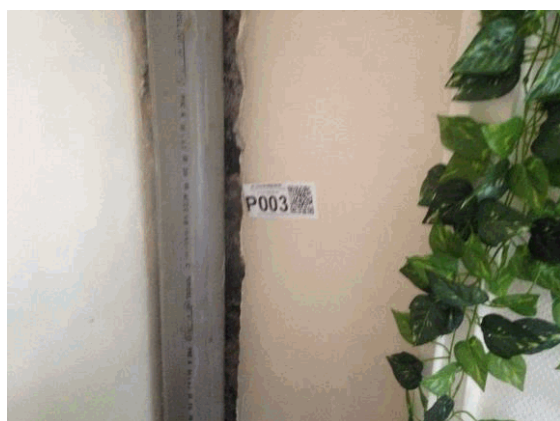
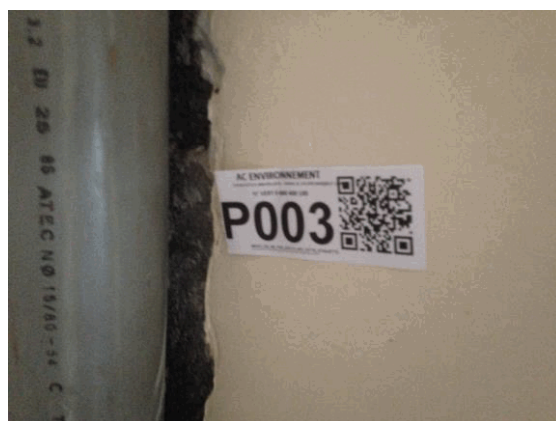
002HD001557 n°3 - 2 (P3)

| Plan | Localisation | Composant | Partie composant | Descriptif de l'action menée | | | | Laboratoire | | | Conclusion |
|---|---|---|---|---|---|---|---|---|---|---|---|
| Appartement n°22 | Vol 7 (SDB) | Murs et cloisons | Enduit plâtre (Porteur pièces humides) | P3 | Réalisation d'un prélèvement | | 002HD001557 n°3 - 1 - 002HD001557 n°3 - 2 | P3 | Enduit plâtreux blanc + peinture en faible quantité avec poussières non séparable | Négatif | Négatif sur analyse |

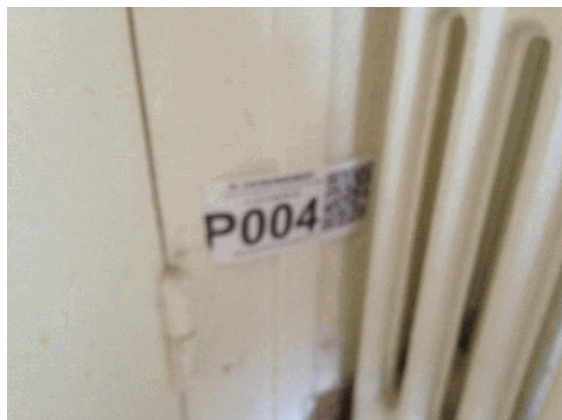
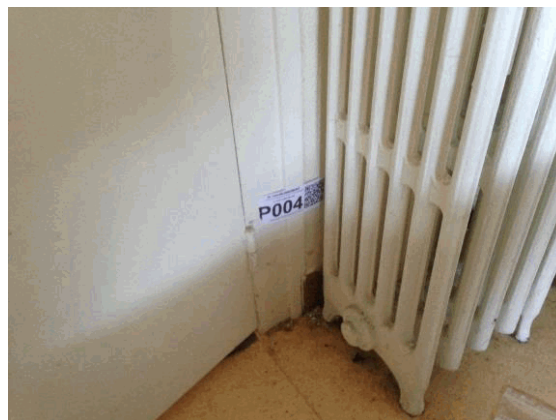
002HD001557 n°4 - 1 (P4)

| Plan | Localisation | Composant | Partie composant | Descriptif de l'action menée | | | | Laboratoire | | | Conclusion |
|---|---|---|---|---|---|---|---|---|---|---|---|
| Appartement n°22 | Vol 7 (SDB) | Murs et cloisons | Murs et cloisons Cloison pièces humides (plâtre sur brique rouge) | P4 | Réalisation d'un prélèvement | | 002HD0015<br>57 n°4 - 1 -<br>002HD0015<br>57 n°4 - 2 | P4 | Enduit plâtreux blanc + peintures multiples avec poussières non séparable | Négatif | Négatif sur analyse |

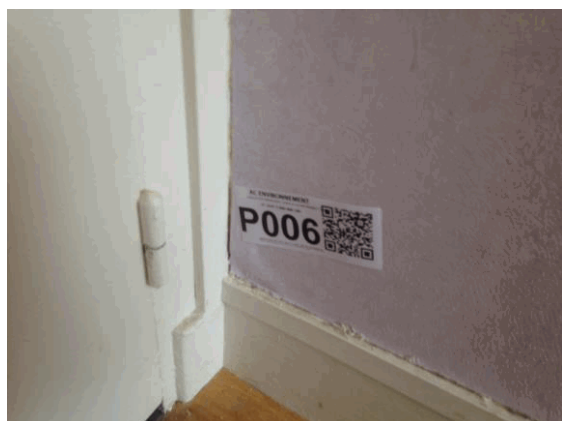
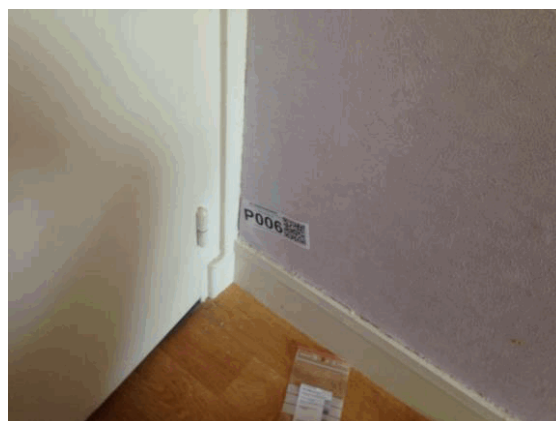
002HD001557 n°6 - 1 (P6)

| Plan | Localisation | Composant | Partie composant | Descriptif de l'action menée | | | | Laboratoire | | | Conclusion |
|---|---|---|---|---|---|---|---|---|---|---|---|
| Appartement n°22 | Vol 1 (Chambre 1) | Murs et cloisons | Enduit plâtre (Porteur pièces sèches) | P6 | Réalisation d'un prélèvement | | 002HD0015<br>57 n°6 - 1 -<br>002HD0015<br>57 n°6 - 2 | P6 | Enduit plâtreux blanc en vrac + peintures multiples non séparable | Négatif | Négatif sur analyse |

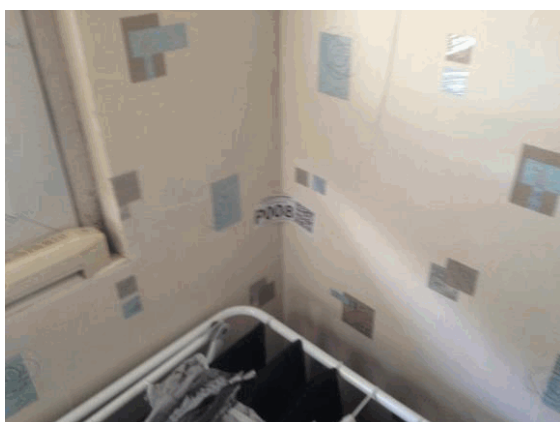
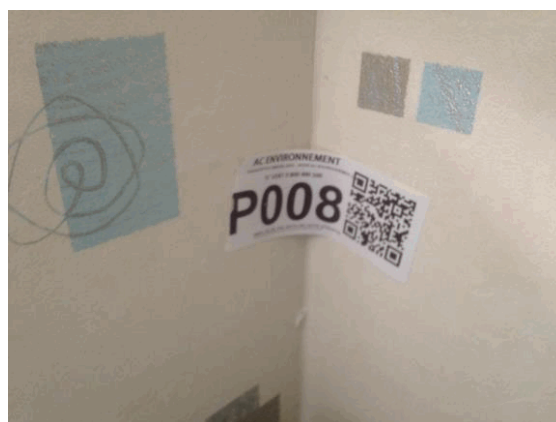
002HD001557 n°8 - 2 (P8)

| Plan | Localisation | Composant | Partie composant | Descriptif de l'action menée | | | | Laboratoire | | | Conclusion |
|---|---|---|---|---|---|---|---|---|---|---|---|
| Appartement n°22 | Vol 4 (Chambre 3) | Cloisons légères ou préfabriquées | doublage plaque plâtre pièces sèches | P8 | Réalisation d'un prélèvement | | 002HD0015<br>57 n°8 - 1 -<br>002HD0015<br>57 n°8 - 2 | P8 | Enduit plâtreux blanc en vrac + papier non séparable | Négatif | Négatif sur analyse |

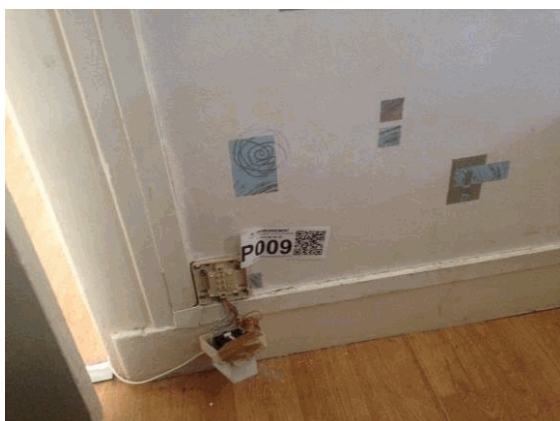
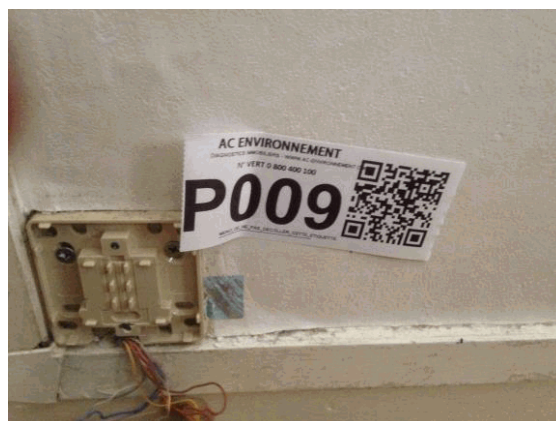
002HD001557 n°9 - 1 (P9)

| Plan | Localisation | Composant | Partie composant | Descriptif de l'action menée | | | | Laboratoire | | | Conclusion |
|---|---|---|---|---|---|---|---|---|---|---|---|
| Appartement n°22 | Vol 4 (Chambre 3) | Murs et cloisons | Enduit plâtre Cloison pièces humides (plâtre sur brique rouge) | P9 | Réalisation d'un prélèvement | | 002HD0015<br>57 n°9 - 1 -<br>002HD0015<br>57 n°9 - 2 | P9 | Enduit plâtreux blanc en vrac + peintures multiples non séparable + papier non séparable | Négatif | Négatif sur analyse |

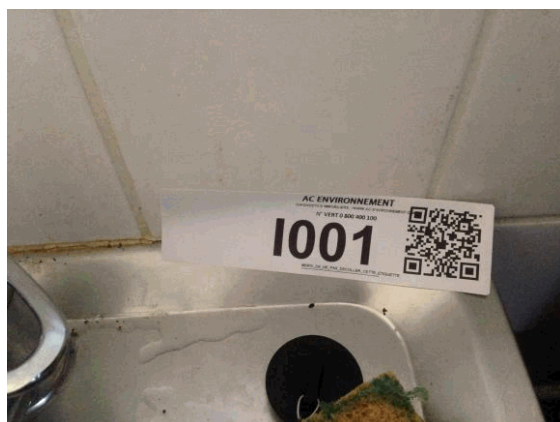
| | | | | Descriptif de l'action menée | | | | Laboratoire | | | Conclusion |
|---|---|---|---|---|---|---|---|---|---|---|---|
| Appartement n°22 | Vol 5 (Cuisine) | Evier | Mastic étanchéité | I1 | | | I1 - 1 | | | | Aucun prélèvement réalisé à la demande du client sur l'ensemble des mastics des appareils sanitaires et équipements divers |
| Appartement n°22 | Vol 7 (SDB) | Evier | Mastic étanchéité | I1 | | | I1 - 1 | | | | Aucun prélèvement réalisé à la demande du client sur l'ensemble des mastics des appareils sanitaires et équipements divers |

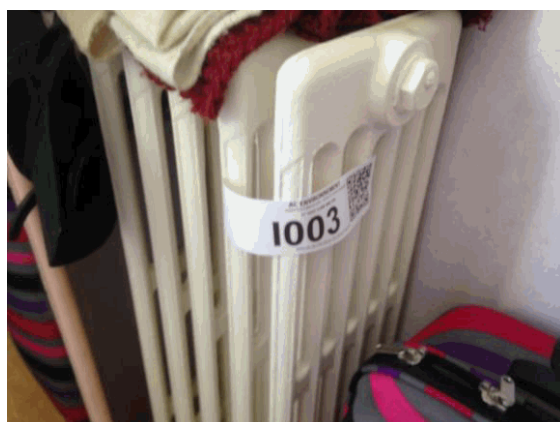
| Plan | Localisation | Composant | Partie composant | Descriptif de l'action menée | | | | Laboratoire | | | Conclusion |
|---|---|---|---|---|---|---|---|---|---|---|---|
| Appartement n°22 | Vol 1 (Chambre 1) | Radiateurs | Joints | I3 | | | I3 - 1 | | | | Aucun prélèvement réalisé à la demande du client |
