## Rapport de mission de repérage des matériaux et produits contenant de l'amiante avant travaux

| Adresse : | 143 RUE DE BEAUREGARD - STE CATHERINE 1 |
| Date du repérage : | 13/06/2017 |
| Désignation : | Appartement n° 24 de type 4 situé au 03 ème étage |

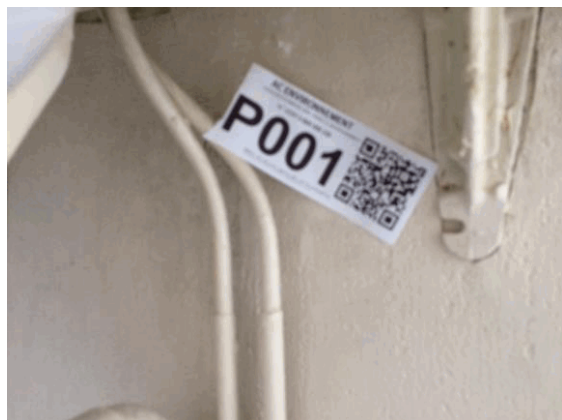
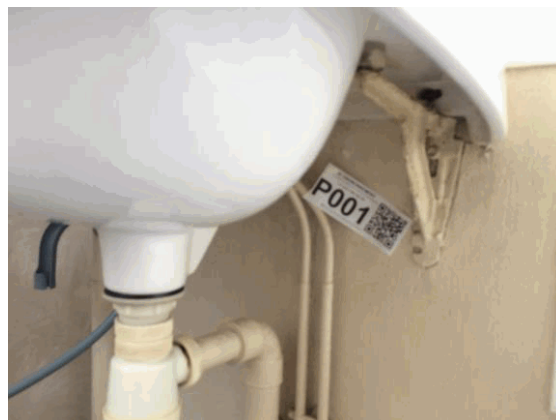
002LQ001333 n°1 - 1 (P1)

| Plan | Localisation | Composant | Partie composant | Descriptif de l'action menée | | | | Laboratoire | | | Conclusion |
|---|---|---|---|---|---|---|---|---|---|---|---|
| Appartement n°24 | Vol 2 (SDB) | Murs et cloisons | Enduit plâtre (porteur pièces humides) | P1 | Réalisation d'un prélèvement | | 002LQ0013<br>33 n°1 - 1 -<br>002LQ0013<br>33 n°1 - 2 | P1 | Enduit plâtreux blanc en vrac + peinture non séparable | Négatif | Négatif sur analyse |

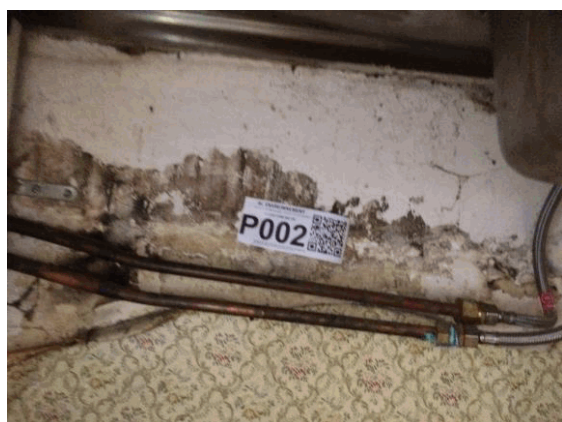
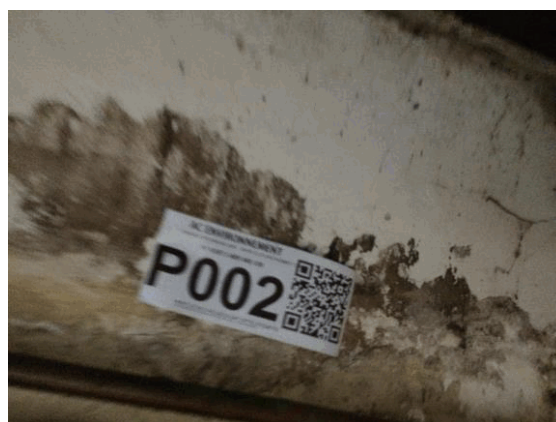
002LQ001333 n°2 - 1 (P2)

| Plan | Localisation | Composant | Partie composant | Descriptif de l'action menée | | | | Laboratoire | | | Conclusion |
|---|---|---|---|---|---|---|---|---|---|---|---|
| Appartement n°24 | Vol 2 (SDB) | Murs et cloisons | Enduit plâtre (cloisons pièces humides) | P2 | Réalisation d'un prélèvement | | 002LQ0013<br>33 n°2 - 1 -<br>002LQ0013<br>33 n°2 - 2 | P2 | Enduit plâtreux blanc en vrac | Négatif | Négatif sur analyse |

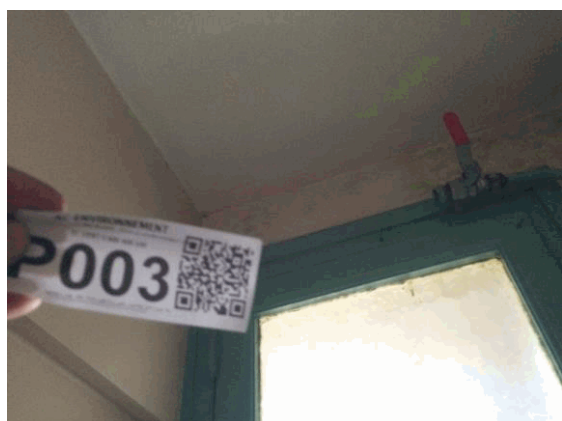
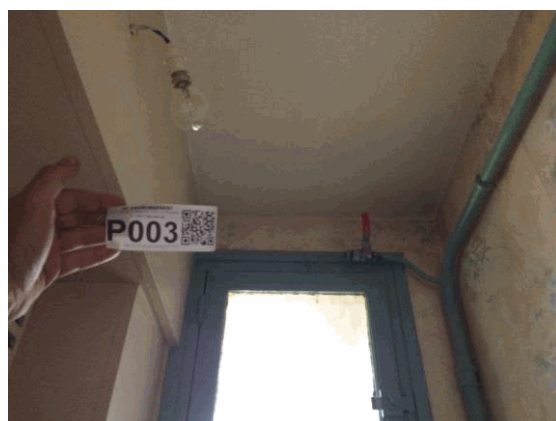
002LQ001333 n°3 - 1 (P3)

| Plan | Localisation | Composant | Partie composant | Descriptif de l'action menée | | | | Laboratoire | | | Conclusion |
|---|---|---|---|---|---|---|---|---|---|---|---|
| Appartement n°24 | Vol 2 (SDB) | Plafonds | Enduit plâtre (plafonds pièces humides) | P3 | Réalisation d'un prélèvement | | 002LQ0013<br>33 n°3 - 1 -<br>002LQ0013<br>33 n°3 - 2 | P3 | Enduit plâtreux blanc en vrac | Négatif | Négatif sur analyse |

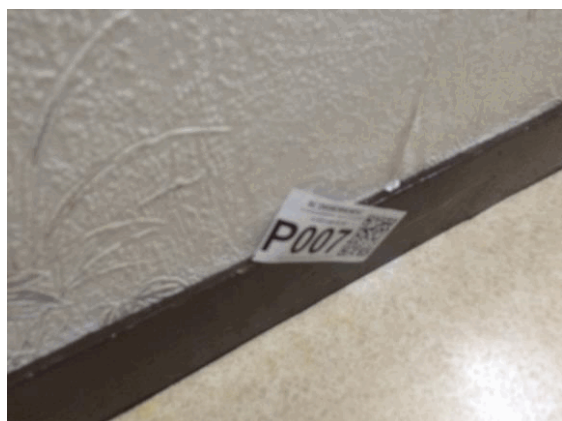
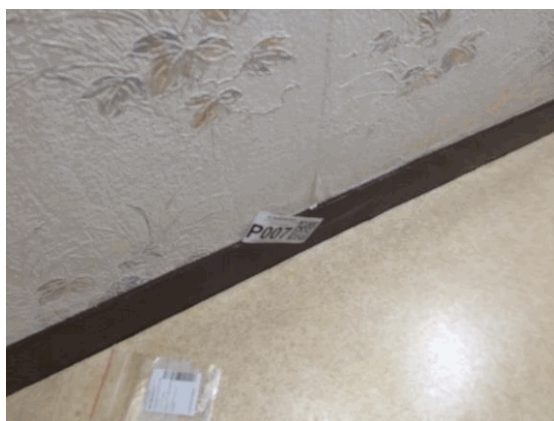
002LQ001333 n°7 - 1 (P7)

| Plan | Localisation | Composant | Partie composant | Descriptif de l'action menée | | | | Laboratoire | | | Conclusion |
|---|---|---|---|---|---|---|---|---|---|---|---|
| Appartement n°24 | Vol 1 (Entrée) | Murs et cloisons | Enduit plâtre (porteur pièces sèches) | P7 | Réalisation d'un prélèvement | | 002LQ0013<br>33 n°7 - 1 -<br>002LQ0013<br>33 n°7 - 2 | P7 | Enduit plâtreux blanc en vrac + peinture non séparable | Négatif | Négatif sur analyse |

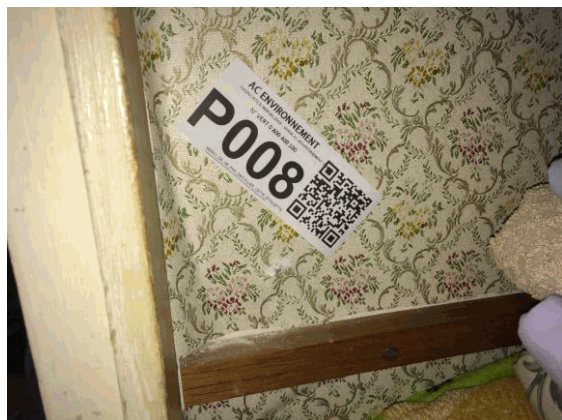
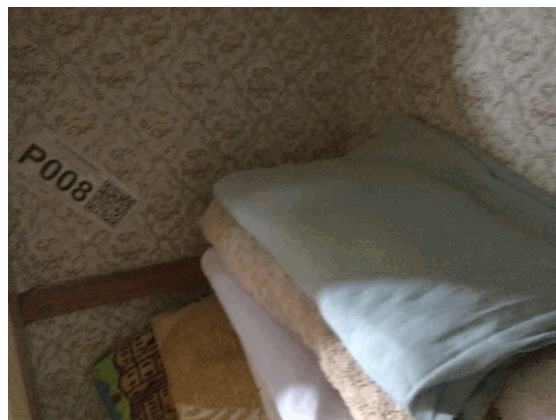
002LQ001333 n°8 - 1 (P8)

| Plan | Localisation | Composant | Partie composant | Descriptif de l'action menée | | | | Laboratoire | | | Conclusion |
|---|---|---|---|---|---|---|---|---|---|---|---|
| Appartement n°24 | Vol 1 (Entrée) | Murs et cloisons | Enduit plâtre (cloisons pièces sèches) | P8 | Réalisation d'un prélèvement | | 002LQ0013<br>33 n°8 - 1 -<br>002LQ0013<br>33 n°8 - 2 | P8 | Enduit plâtreux blanc en vrac + peinture non séparable | Négatif | Négatif sur analyse |

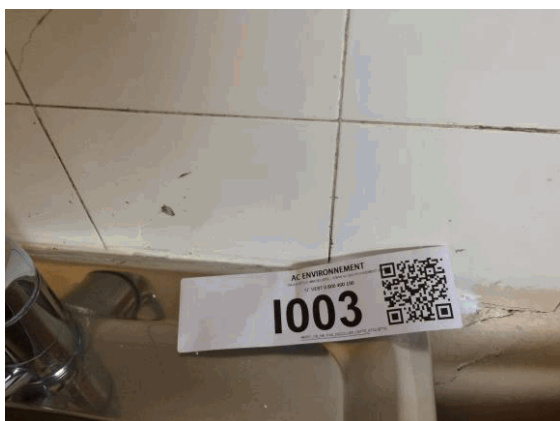
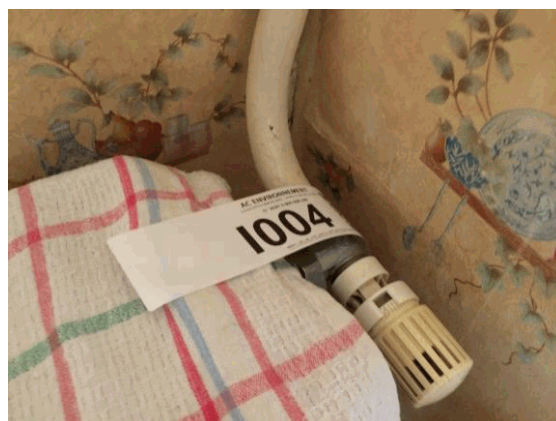
| Plan | Localisation | Composant | Partie composant | Descriptif de l'action menée | | | | Laboratoire | | | Conclusion |
|---|---|---|---|---|---|---|---|---|---|---|---|
| Appartement n°24 | Vol 5 (Cuisine) | Evier | Mastic étanchéité | I3 | | | I3 - 1 - I3 - 2 | | | | Aucun prélèvement réalisé à la demande du client sur l'ensemble des mastics des appareils sanitaires et équipements divers |
| Appartement n°24 | Vol 2 (SDB) | Evier | Mastic étanchéité | I3 | | | I3 - 1 - I3 - 2 | | | | Aucun prélèvement réalisé à la demande du client sur l'ensemble des mastics des appareils sanitaires et équipements divers |
