Rapport de mission de repérage des matériaux et produits contenant de l'amiante avant travaux

Adresse :	STE CATHERINE BAT A
CP - Ville :	53000 LAVAL
Référence client :	_0000900001_
Date du repérage :	01/03/2016
Désignation :	Bâtiment composé de 3 cages et de 3 étages

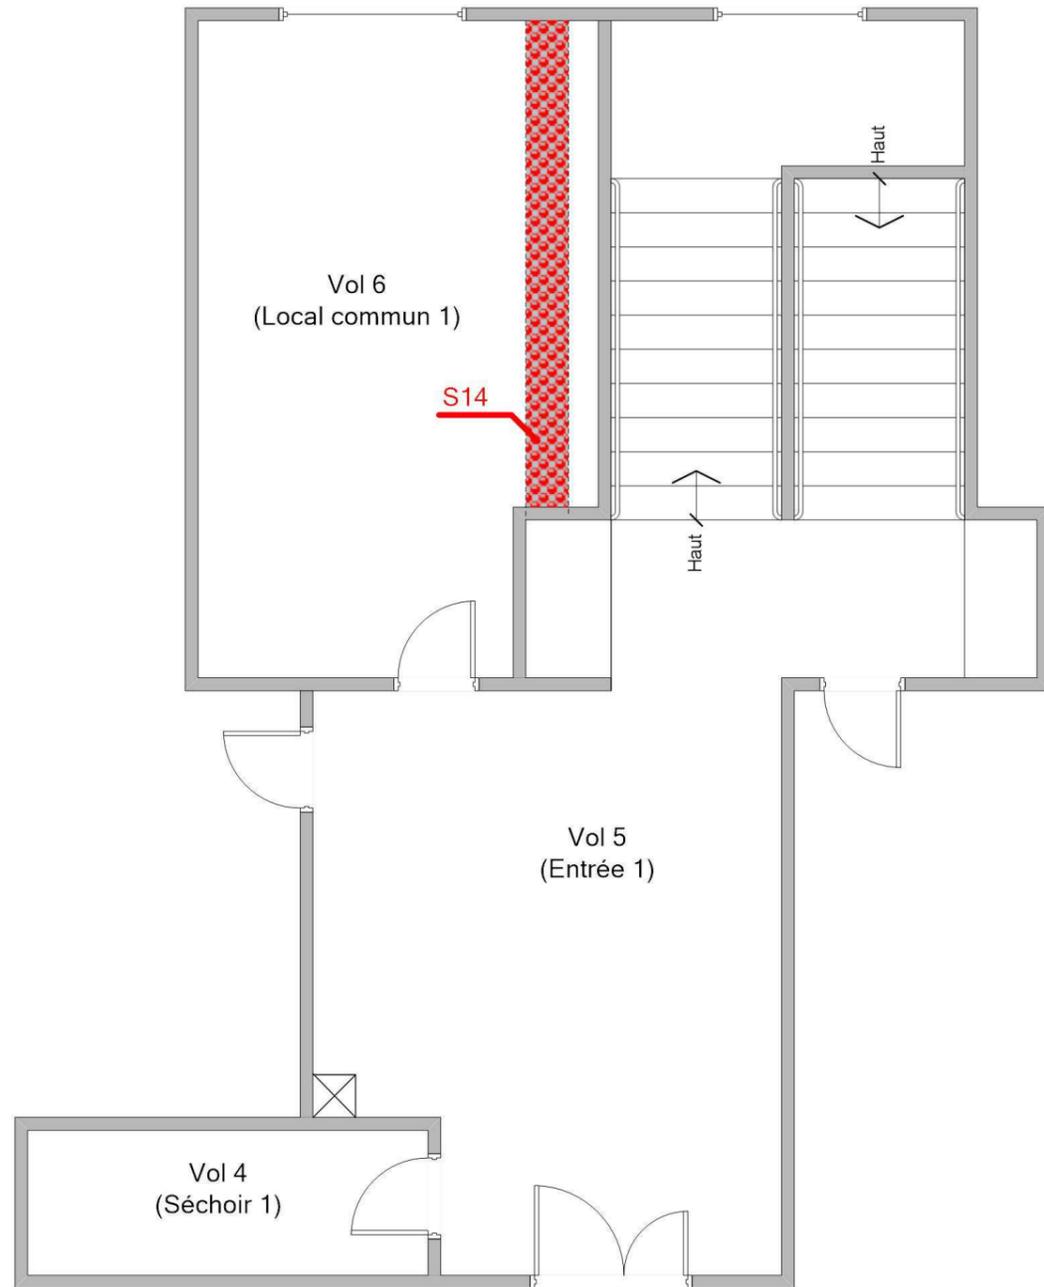
S14	S14: Conduit en fibres-ciment
-----	-------------------------------

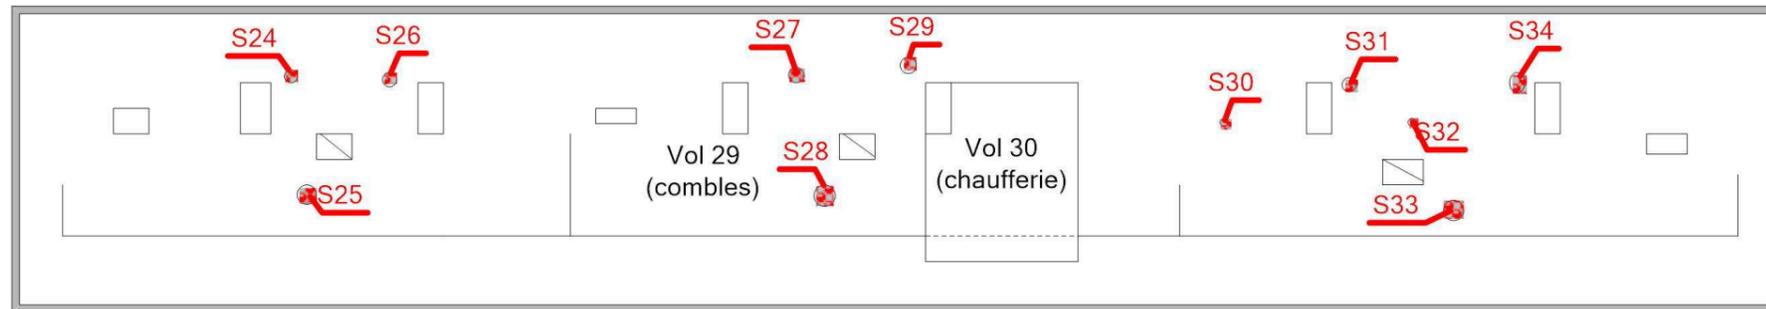
S25: Conduit en fibres-ciment
	S27: Conduit en fibres-ciment
	S24: Conduit en fibres-ciment
	S28: Conduit en fibres-ciment
	S26: Conduit en fibres-ciment
	S34: Conduit en fibres-ciment
	S33: Conduit en fibres-ciment
	S32: Conduit en fibres-ciment
	S31: Conduit en fibres-ciment
	S29: Conduit en fibres-ciment
	S30: Conduit en fibres-ciment

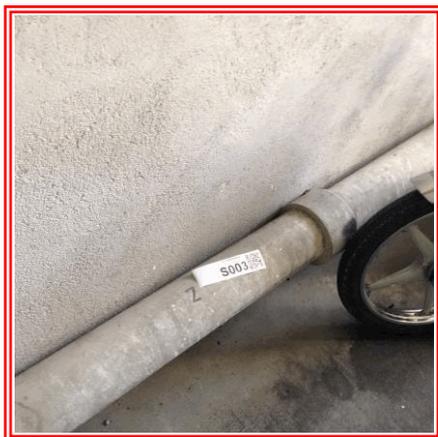
S3 - 1 (A3)

Localisation	Catégorie	Composant	Partie de composant	Sur avis / réf pré.
Vol 12 (Local commun 2)	Conduits, canalisations et équipements	Conduit air	Conduit en fibres-ciment	S3
Vol 6 (Local commun 1)	Conduits, canalisations et équipements	Conduit air	Conduit en fibres-ciment	S14
Vol 29 (combles)	Conduits, canalisations et équipements	Conduit air	Conduit en fibres-ciment	S24
Vol 29 (combles)	Conduits, canalisations et équipements	Conduit air	Conduit en fibres-ciment	S25
Vol 29 (combles)	Conduits, canalisations et équipements	Conduit air	Conduit en fibres-ciment	S26
Vol 29 (combles)	Conduits, canalisations et équipements	Conduit air	Conduit en fibres-ciment	S27
Vol 29 (combles)	Conduits, canalisations et équipements	Conduit air	Conduit en fibres-ciment	S28

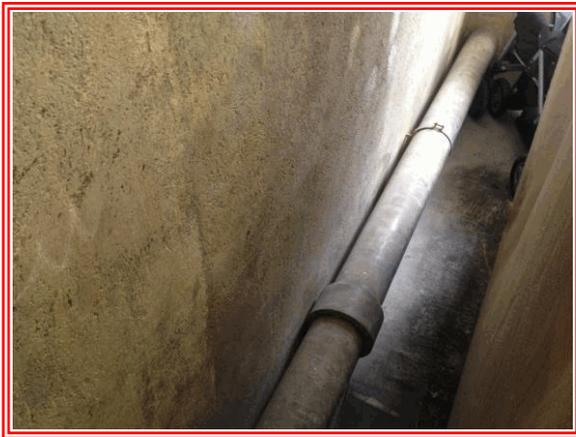
S36 - 1 (A36)

Vol 29 (combles)	Conduits, canalisations et équipements	Conduit air	Conduit en fibres-ciment	S29
Vol 29 (combles)	Conduits, canalisations et équipements	Conduit air	Conduit en fibres-ciment	S30
Vol 29 (combles)	Conduits, canalisations et équipements	Conduit air	Conduit en fibres-ciment	S31
Vol 29 (combles)	Conduits, canalisations et équipements	Conduit air	Conduit en fibres-ciment	S32
Vol 29 (combles)	Conduits, canalisations et équipements	Conduit air	Conduit en fibres-ciment	S33
Vol 29 (combles)	Conduits, canalisations et équipements	Conduit air	Conduit en fibres-ciment	S34
Vol 18 (Local commun 3)	Conduits, canalisations et équipements	Conduit air	Conduit en fibres-ciment	S36
