Rapport de mission de repérage des matériaux et produits contenant de l'amiante avant travaux

Adresse :	147 RUE JEAN JACQUES GARNIER - LE POMMIER 3
CP - Ville :	53100 MAYENNE
Référence client :	_00018000050000100075_
Date du repérage :	10/05/2016
Désignation :	Appartement n° 75 de type 5 situé au 01 er étage

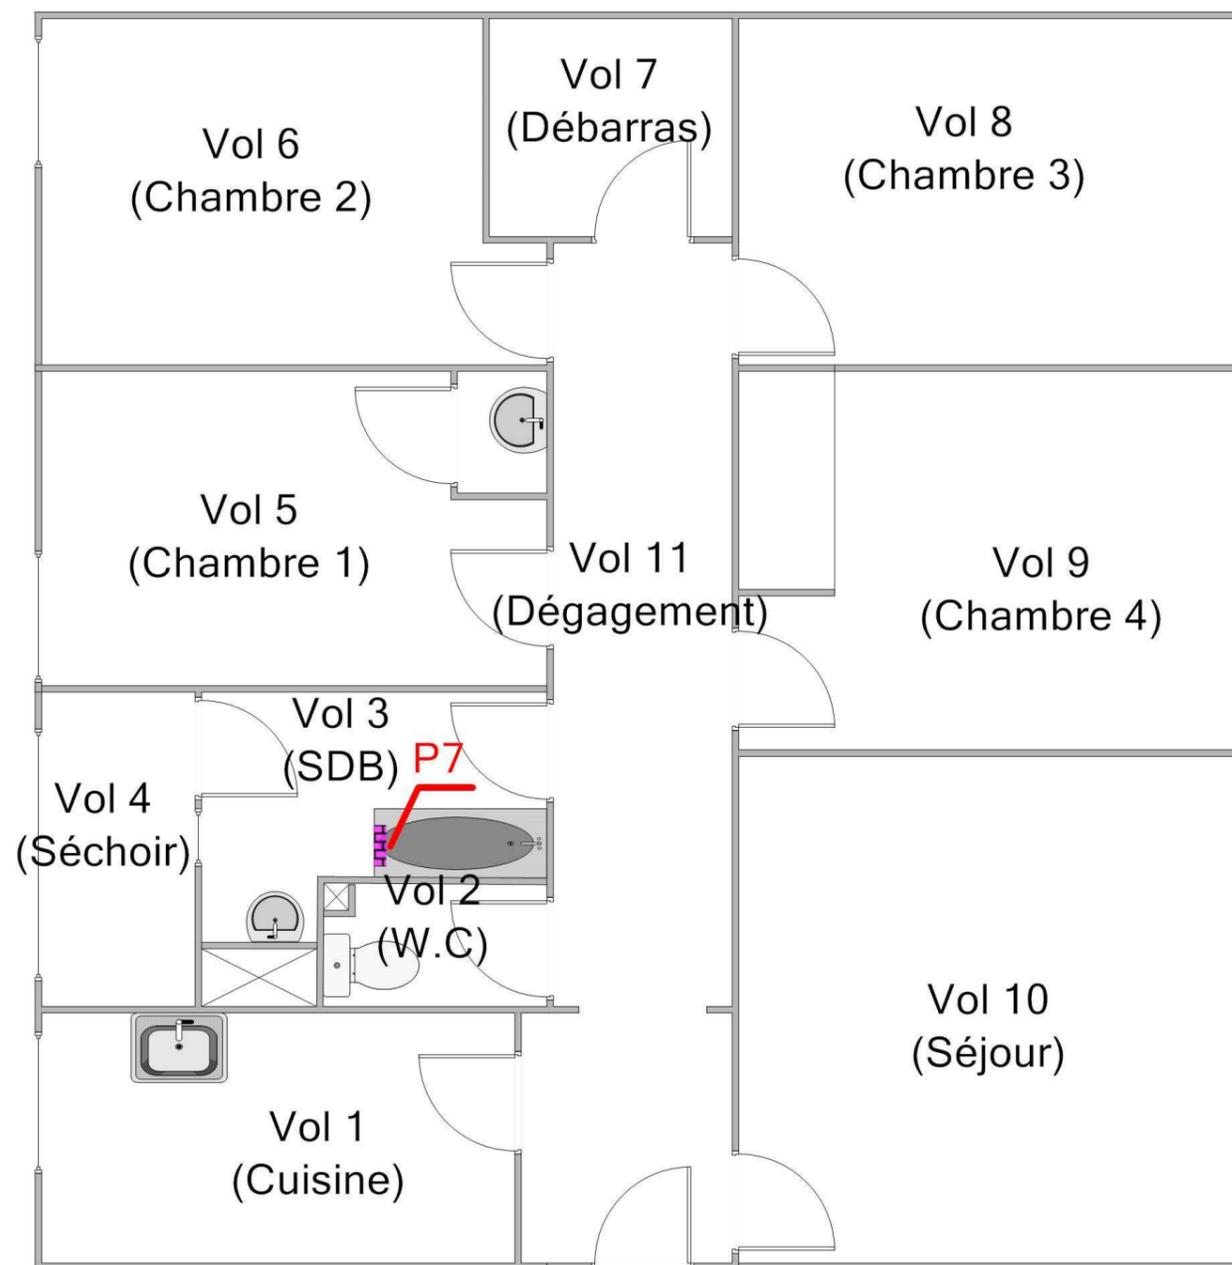
P7 : Tampon bitumineux

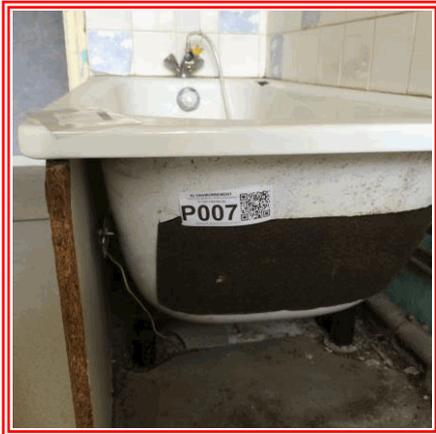
002LQ000003 n°7 - 1 (P7)

P7	Equipements divers et accessoires	Baignoire	Matériau bitumineux noir avec poussières - tampon bitumineux noir baignoire -	LGT75 - Vol 3 (SDB)	
P8	Revêtement de mur	Revêtement de mur	Colle beige + couche plâtrée blanche en faible quantité non séparable + carrelage en vrac - Colle grise de faïences salle de bain -	LGT75 - Vol 3 (SDB)	
P9	Parois verticales intérieures et enduits	Menuiseries	Matériau compact beige + peinture - Ensemble des mastics vitriers menuiserie bois intérieure -	LGT75 - Vol 3 (SDB)	
P10	Plafond et faux-plafonds	Plafonds	Enduit compact gris en vrac + peinture - plafond séchoir -	LGT75 - Vol 4 (Séchoir)	
P11	Revêtement de sol	Revêtement de sol	Matériau gris - Chape maigre séchoir -	LGT75 - Vol 4 (Séchoir)	
P12	Parois verticales intérieures et enduits	Murs et cloisons	Enduit compact gris + peinture - porteur séchoir -	LGT75 - Vol 4 (Séchoir)	
P13	Parois verticales intérieures et enduits	Murs et cloisons	Enduit compact gris - enduit de rebouchage réseaux séchoir -	LGT75 - Vol 4 (Séchoir)
