Rapport de mission de repérage des matériaux et produits contenant de l'amiante avant travaux

Adresse :	167 RUE JEAN JACQUES GARNIER - LE POMMIER 3
CP - Ville :	53100 MAYENNE
Référence client :	_00018000050000200083_
Date du repérage :	03/11/2016
Désignation :	Appartement n° 83 de type 4 situé au 01 er étage

C	Opérateur de repérage	D	Personne autorisant l'émission du rapport conformément à la norme NF 46-020
Compagnie & Siret :	AC Environnement (N° 441355914)	Nom :	MORA Denis
Nom :	THOULOUSE Pierre	Date du rapport :	10/11/2016
Accompagnateur :	Néant (Néant)		A Riorges, le 10/11/2016
Date de repérage :	03/11/2016

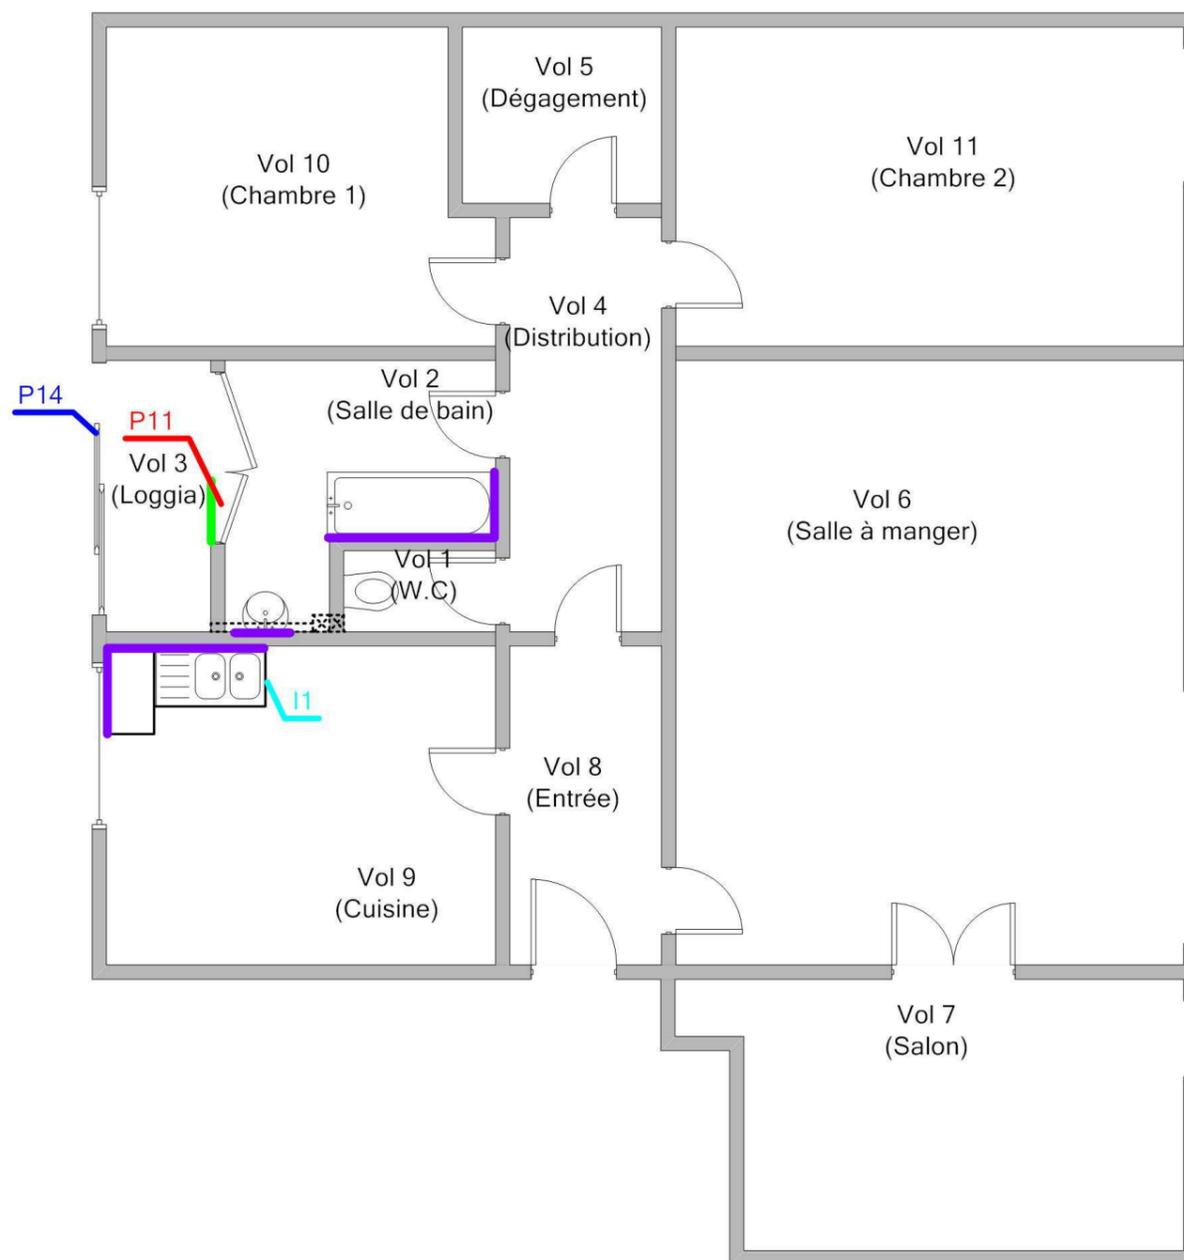
LGT 83 - MPCA PAROIS VERTICALES INTÉRIEURES ET ENDUITS

P11 : plaque de parement (fibre ciment)

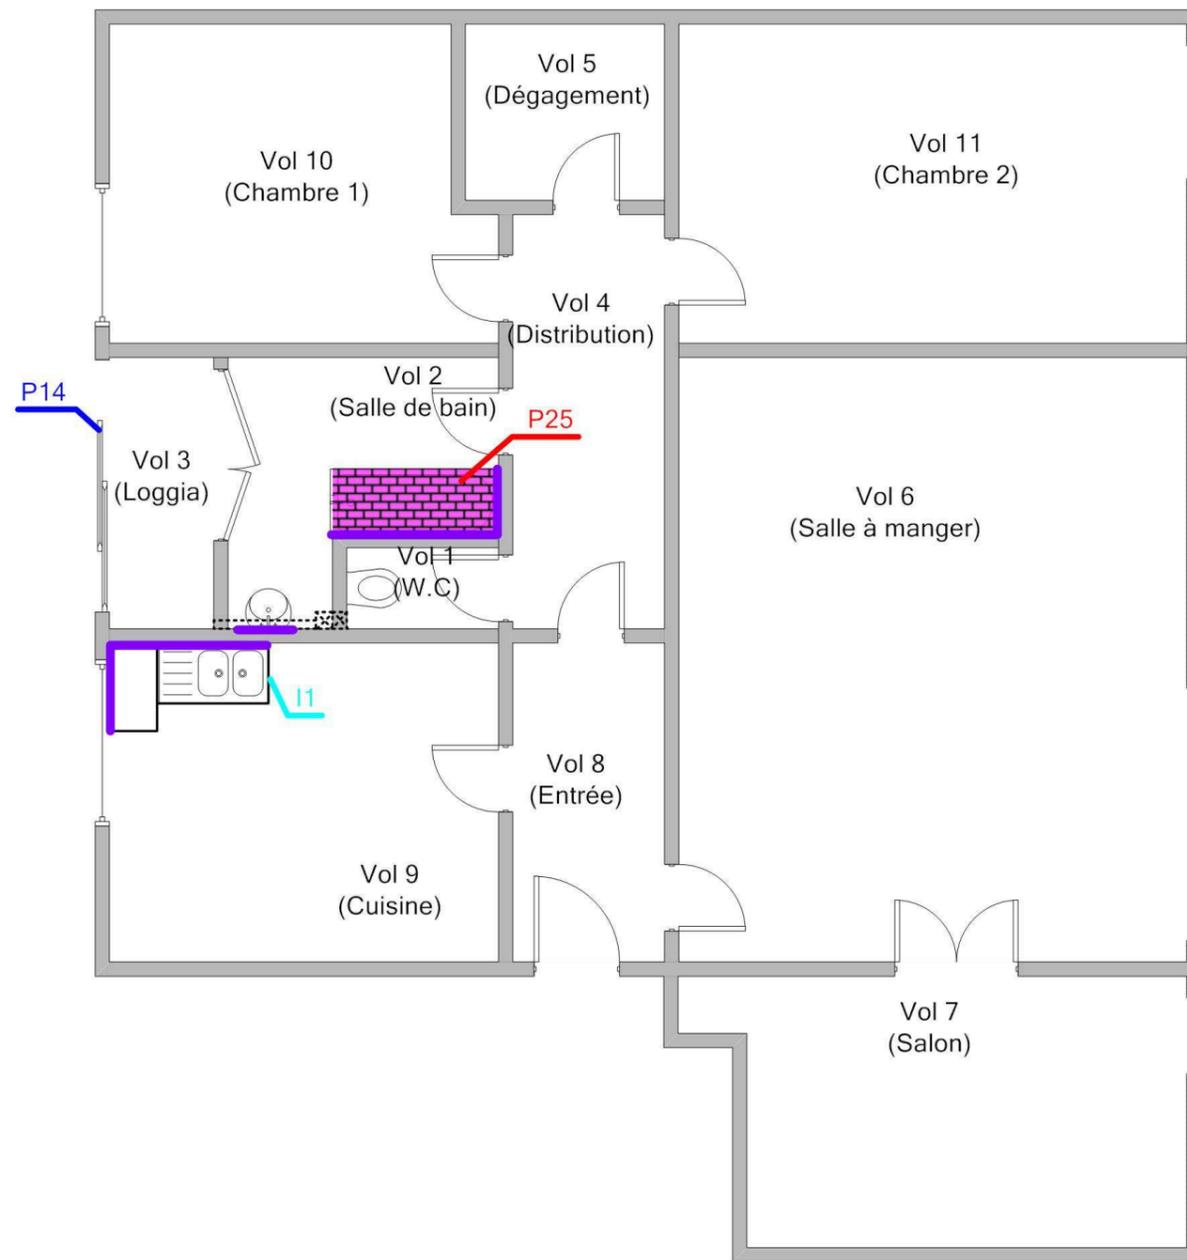
LGT 83 - MPCA EQUIPEMENTS DIVERS ET ACCESSOIRES

P25 : Tampon bitumineux

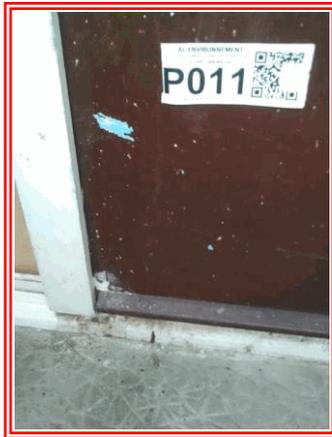
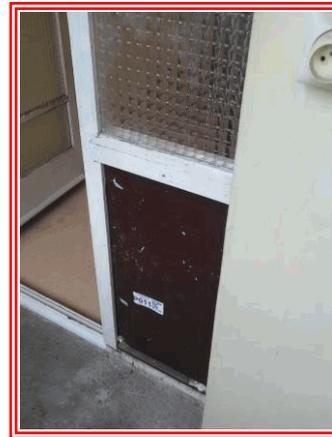
Localisation	Catégorie	Composant	Partie de composant	Sur avis / réf pré.
Vol 3 (Loggia)	Parois verticales intérieures et enduits	Menuiseries	plaque de parement	P11
Vol 2 (Salle de bain)	Equipements divers et accessoires	Baignoire	Tampon bitumineux	P25

LGT 83	Vol 3 (Loggia)	Menuiseries	plaque de parement	P11	Réalisation d'un prélèvement	partie basse de menuiserie	002QW000 007 n°11 - 1 - 002QW000 007 n°11 - 2	P11	Matériau compact gris avec fibres visibles + peintures multiples	Positif	Présence sur analyse
LGT 83	Vol 2 (Salle de bain)	Menuiseries	parement bois	S7	parties basse des menuiseries et coffres supérieurs		S7 - 1				Négatif sur document
LGT 83	Vol 9 (Cuisine)	Menuiseries	parement bois	S7	parties basse des menuiseries et coffres supérieurs		S7 - 1				Négatif sur document
LGT 83	Vol 6 (Salle à manger)	Menuiseries	parement bois	S7	parties basse des menuiseries et coffres supérieurs		S7 - 1				Négatif sur document
LGT 83	Vol 11 (Chambre 2)	Menuiseries	parement bois	S7	parties basse des menuiseries et coffres supérieurs		S7 - 1				Négatif sur document

002QW000007 n°11 - 1 (P11)

002QW000007 n°11 - 2 (P11)

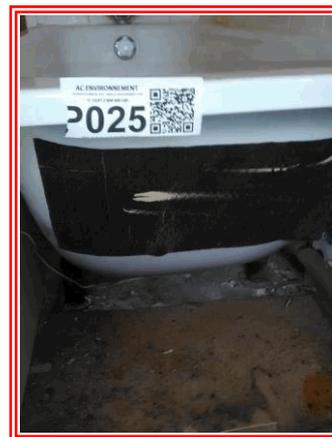
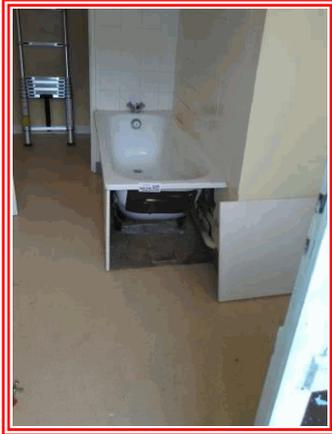
002QW000007 n°25 - 1 (P25)

002QW000007 n°25 - 2 (P25)
