Référence: 002LQ000396

Rapport de mission de repérage des matériaux et produits contenant de l'amiante avant travaux

Adresse : LE POMMIER 3

Désignation : Bâtiment composé de 2 cages et de 3 étages

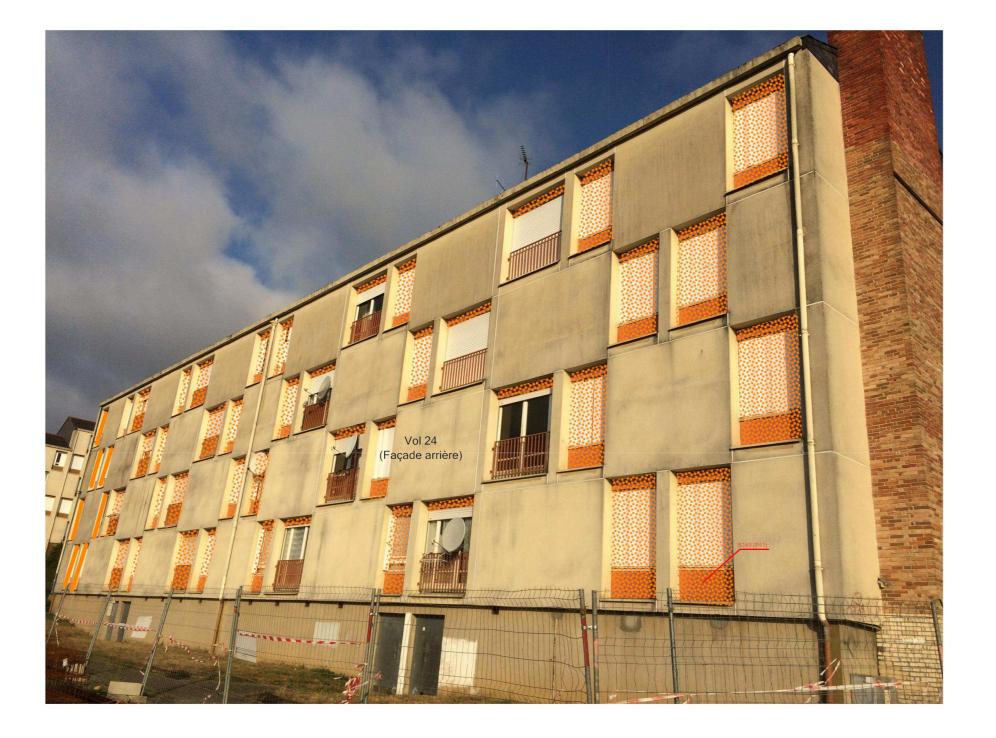
FAÇADE ARRIÈRE - MPCA FAÇADES

Lé	egende
	P41 : Plaques fi
	P41 : Plaques fi

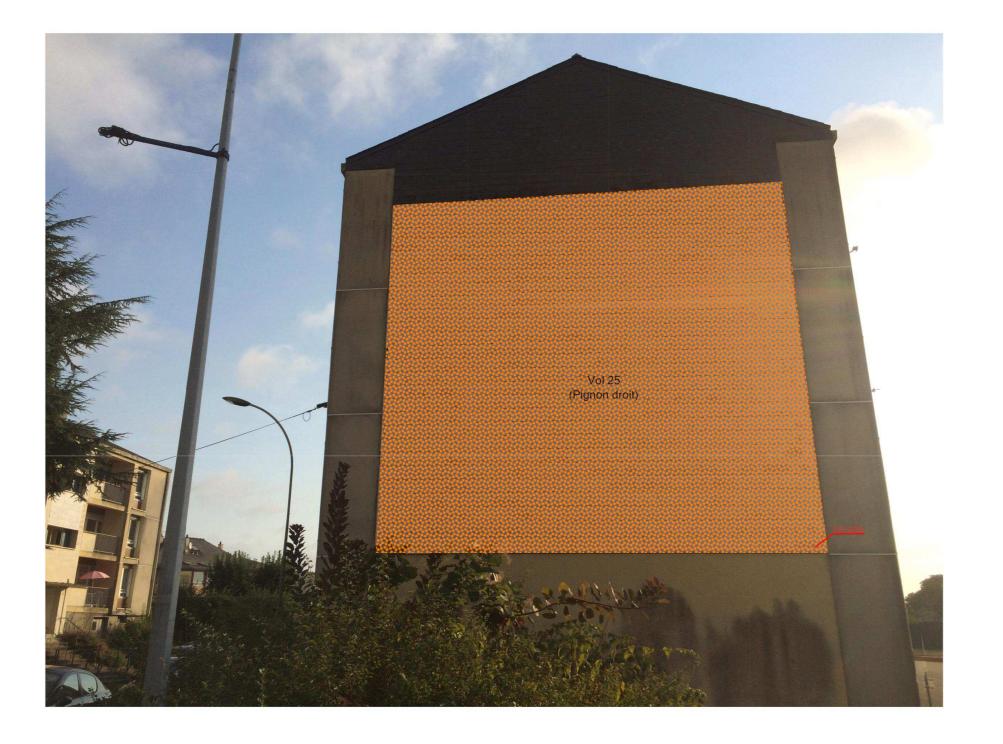
PIGNON DROIT - MPCA FAÇADES

Légende		
Anna anna anna anna anna anna anna anna	P39 : Plaques fib
