## Rapport de mission de repérage des matériaux et produits contenant de l'amiante avant travaux

| Adresse : | 90 BD FOCH - BD FOCH 1 |
| Date du repérage : | 06/06/2017 |
| Désignation : | Appartement n° 9 de type 2 situé au 01 er étage |

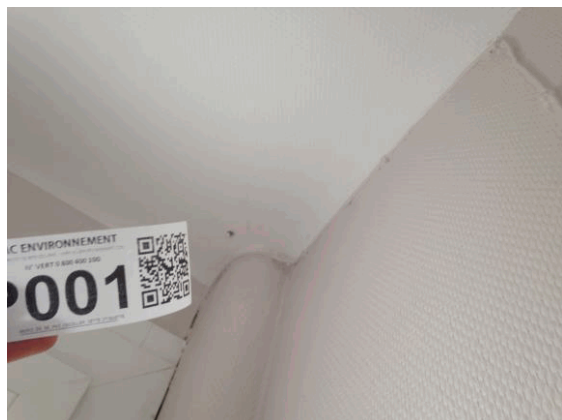
002HD001525 n°1 - 1 (P1)

| Plan | Localisation | Composant | Partie composant | Descriptif de l'action menée | | | | Laboratoire | | | Conclusion |
|---|---|---|---|---|---|---|---|---|---|---|---|
| Appartement n°9 | Vol 5 (W.C) | Faux plafonds | Enduit plâtre sur latti bois (Plafond pièces humides) | P1 | Réalisation d'un prélèvement | | 002HD0015 25 n°1 - 1 | P1 | Enduit plâtreux blanc en vrac non séparable + peinture non séparable | Négatif | Négatif sur analyse |

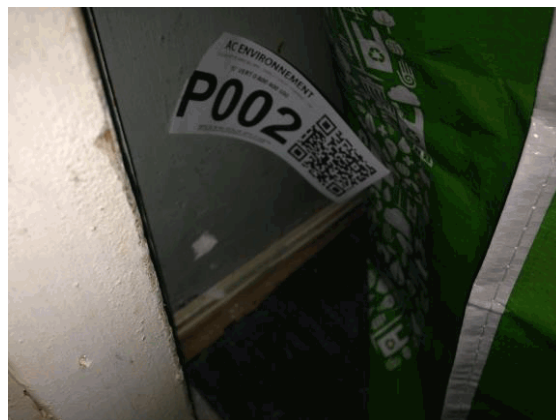
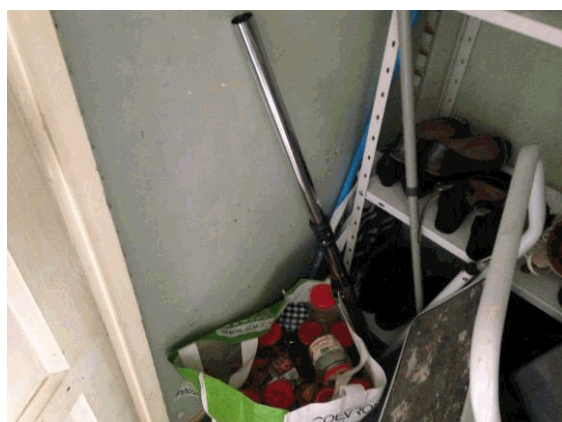
| Plan | Localisation | Composant | Partie composant | Descriptif de l'action menée | | | | Laboratoire | | | Conclusion |
|---|---|---|---|---|---|---|---|---|---|---|---|
| Appartement n°9 | Vol 1 (Dégagement 1) | Murs et cloisons | Enduit plâtre ( Cloison pièces sèches ) | P2 | Réalisation d'un prélèvement | | 002HD0015<br>25 n°2 - 1 -<br>002HD0015<br>25 n°2 - 2 | P2 | Enduit plâtreux blanc en vrac non séparable + matériau beige en vrac non séparable + peintures multiples non séparable | Négatif | Négatif sur analyse |

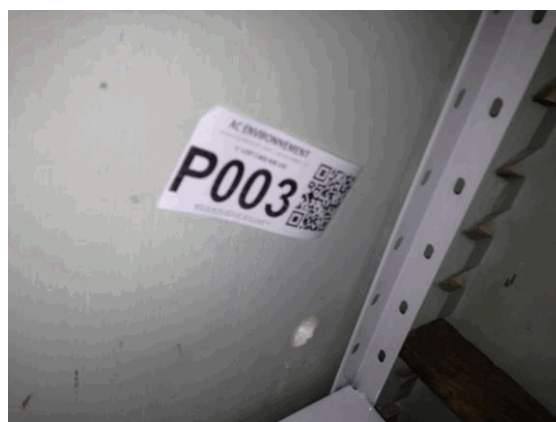
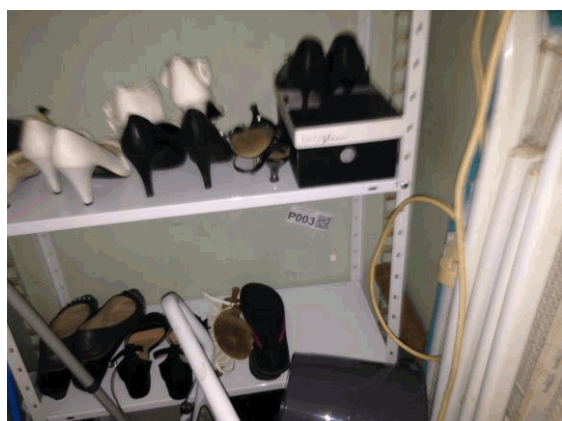
| Plan | Localisation | Composant | Partie composant | Descriptif de l'action menée | | | | Laboratoire | | | Conclusion |
|---|---|---|---|---|---|---|---|---|---|---|---|
| Appartement n°9 | Vol 1 (Dégagement 1) | Murs et cloisons | Enduit plâtre (Porteur pièces sèches) | P3 | Réalisation d'un prélèvement | | 002HD0015<br>25 n°3 - 1 -<br>002HD0015<br>25 n°3 - 2 | P3 | Enduit plâtreux blanc en vrac + peintures multiples | Négatif | Négatif sur analyse |

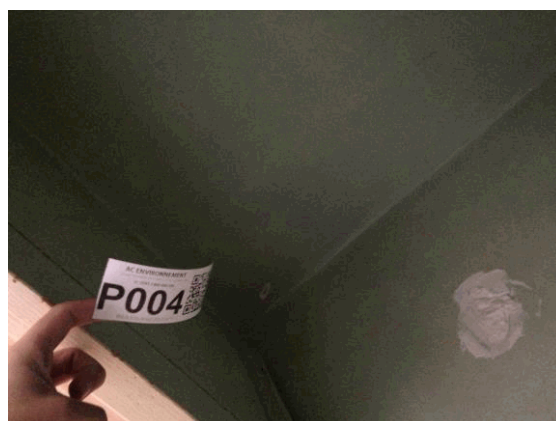
002HD001525 n°4 - 1 (P4)

| Plan | Localisation | Composant | Partie composant | Descriptif de l'action menée | | | | Laboratoire | | | Conclusion |
|---|---|---|---|---|---|---|---|---|---|---|---|
| Appartement n°9 | Vol 1 (Dégagement 1) | Faux plafonds | Enduit plâtre sur latti bois (plafonds pièces sèches ) | P4 | Réalisation d'un prélèvement | | 002HD0015 25 n°4 - 1 | P4 | Enduit plâtreux blanc en vrac non séparable + peinture non séparable | Négatif | Négatif sur analyse |

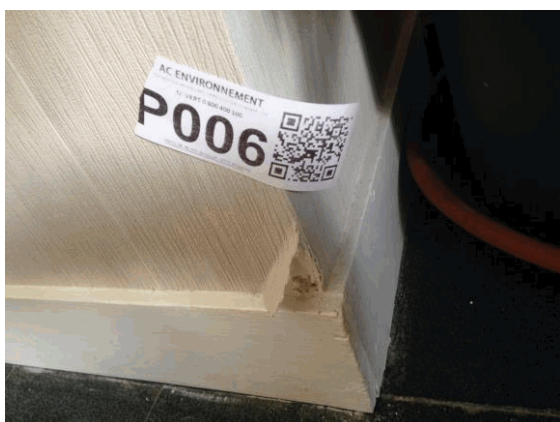
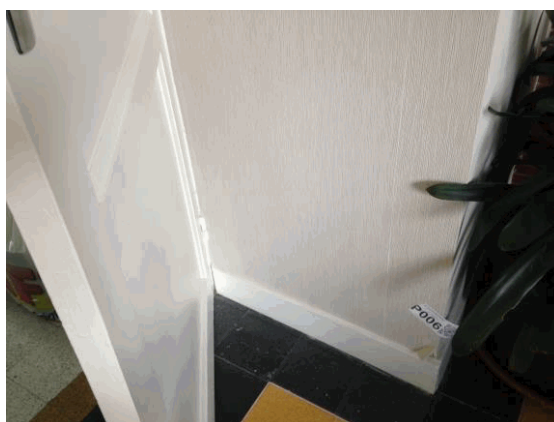
| Plan | Localisation | Composant | Partie composant | Descriptif de l'action menée | | | | Laboratoire | | | Conclusion |
|---|---|---|---|---|---|---|---|---|---|---|---|
| Appartement n°9 | Vol 2 (Séjour) | Cloisons légères ou préfabriquées | doublage plaque plâtre pièces sèches | P6 | Réalisation d'un prélèvement | | 002HD0015<br>25 n°6 - 1 -<br>002HD0015<br>25 n°6 - 2 | P6 | Enduit plâtreux blanc en vrac non séparable + peinture non séparable + carton non séparable | Négatif | Négatif sur analyse |

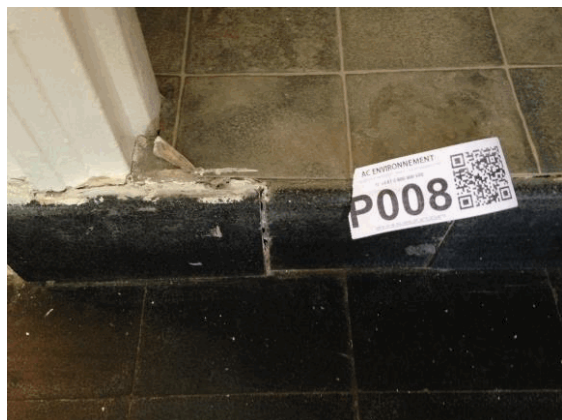
002HD001525 n°8 - 1 (P8)

| Plan | Localisation | Composant | Partie composant | Descriptif de l'action menée | | | | Laboratoire | | | Conclusion |
|---|---|---|---|---|---|---|---|---|---|---|---|
| Appartement n°9 | Vol 2 (Séjour) | Revêtement de mur | Colle de carrelage (plinthe noire) | P8 | Réalisation d'un prélèvement | | 002HD0015 25 n°8 - 1 | P8 | Colle grise non séparable + couche plâtrée blanche non séparable | Négatif | Négatif sur analyse |

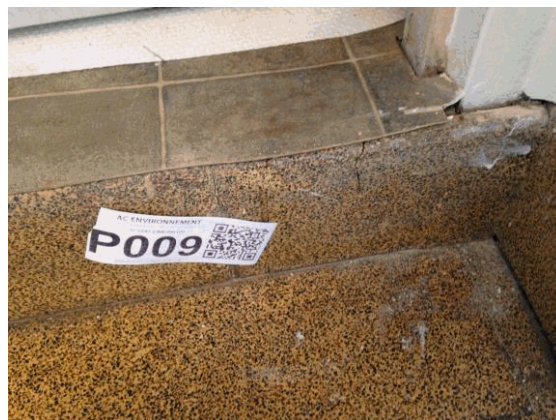
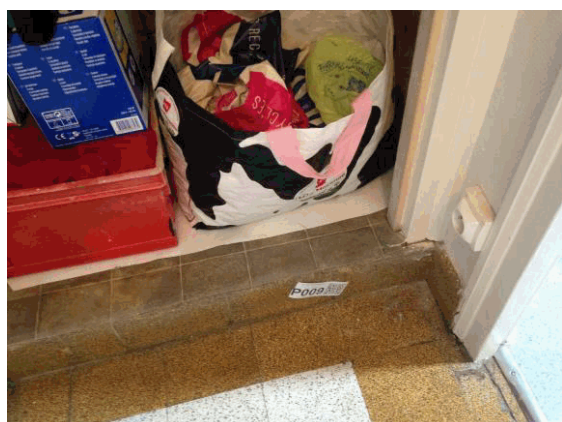
| Plan | Localisation | Composant | Partie composant | Descriptif de l'action menée | | | | Laboratoire | | | Conclusion |
|---|---|---|---|---|---|---|---|---|---|---|---|
| Appartement n°9 | Vol 7 (Dégagement 2) | Revêtement de mur | Colle de carrelage (plinthe jaune ) | P9 | Réalisation d'un prélèvement | | 002HD0015 25 n°9 - 1 - 002HD0015 25 n°9 - 2 | P9 | Colle grise + matériau gris hétérogène | Négatif | Négatif sur analyse |

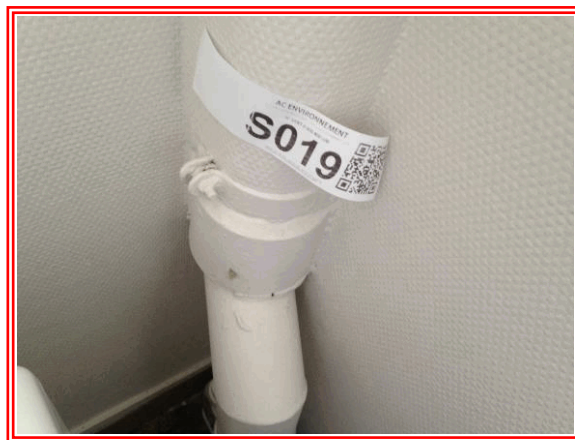
S19 - 1 (A19)

| Localisation | Catégorie | Composant | Partie de composant | Sur avis / réf pré. |
|---|---|---|---|---|
| Vol 5 (W.C) | Conduits, canalisations et équipements | Conduit eau | Conduit en fibres-ciment | S19 |

| Plan | Localisation | Composant | Partie composant | Descriptif de l'action menée | | | | Laboratoire | | | Conclusion |
|---|---|---|---|---|---|---|---|---|---|---|---|
| Appartement n°9 | Vol 5 (W.C) | Conduit eau | Conduit en fibres-ciment | S19 | Réalisation d'un sondage | | S19 - 1 | | | | Présence sur jugement personnel de l'opérateur de repérage |

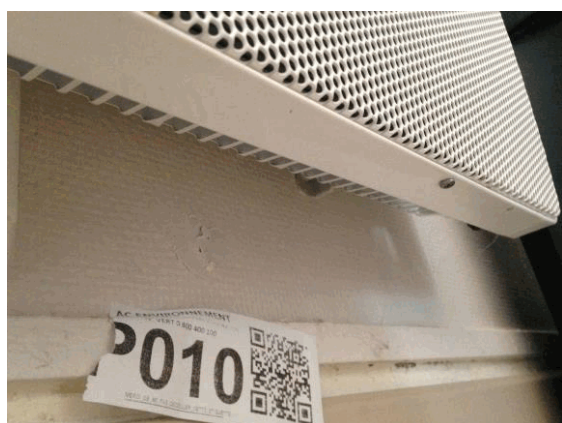
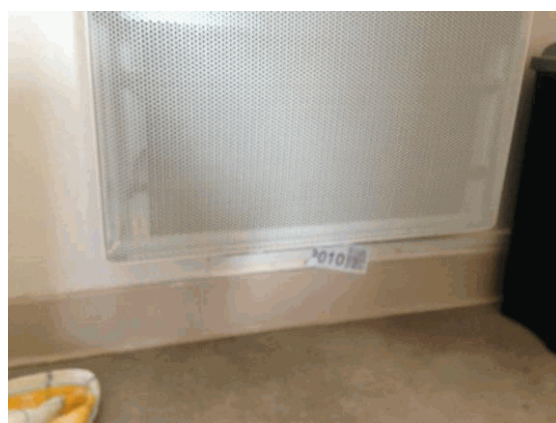
| Plan | Localisation | Composant | Partie composant | Descriptif de l'action menée | | | | Laboratoire | | | Conclusion |
|---|---|---|---|---|---|---|---|---|---|---|---|
| Appartement n°9 | Vol 6 (Cuisine) | Murs et cloisons | Enduit plâtre (Porteur pièces humides) | P10 | Réalisation d'un prélèvement | | 002HD0015<br>25 n°10 - 1 -<br>002HD0015<br>25 n°10 - 2 | P10 | Enduit plâtreux blanc en vrac avec fibres non séparable + peintures multiples en vrac non séparable | Négatif | Négatif sur analyse |

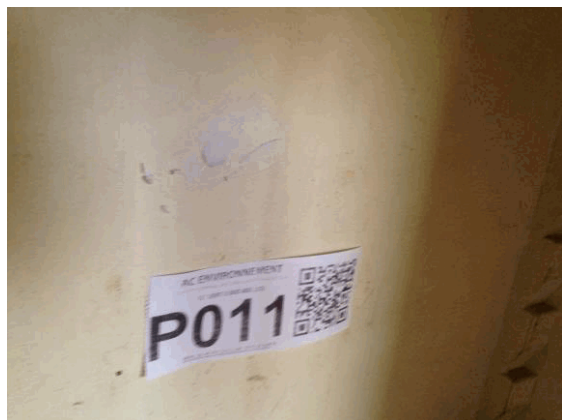
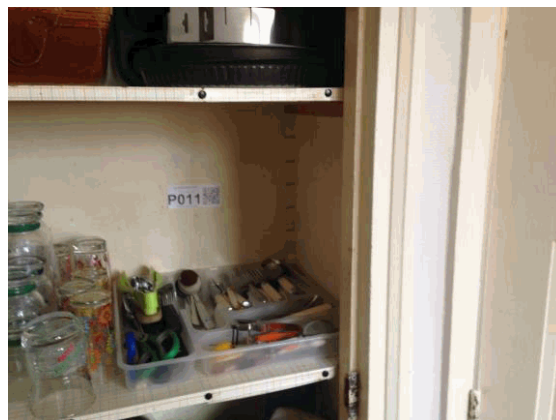
| Plan | Localisation | Composant | Partie composant | Descriptif de l'action menée | | | | Laboratoire | | | Conclusion |
|---|---|---|---|---|---|---|---|---|---|---|---|
| Appartement n°9 | Vol 6 (Cuisine) | Murs et cloisons | Enduit plâtre (cloisons pièces humides ) | P11 | Réalisation d'un prélèvement | | 002HD0015<br>25 n°11 - 1 -<br>002HD0015<br>25 n°11 - 2 | P11 | Enduit plâtreux blanc en vrac non séparable + matériau beige en vrac non séparable + peintures multiples non séparable | Négatif | Négatif sur analyse |

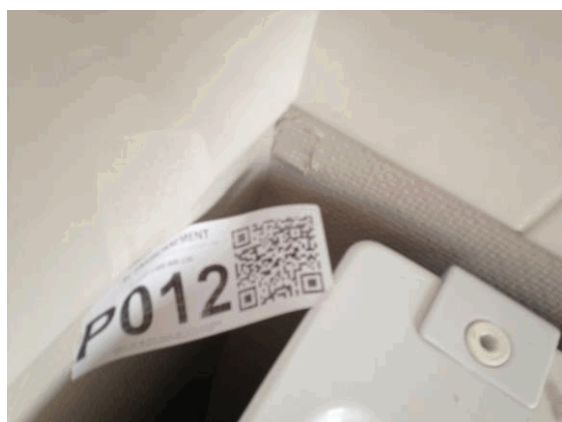
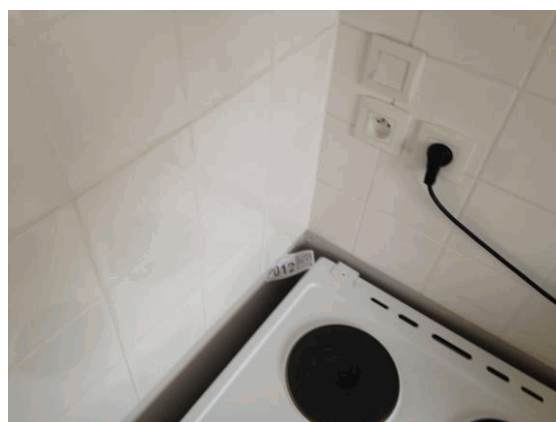
| Plan | Localisation | Composant | Partie composant | Descriptif de l'action menée | | | | Laboratoire | | | Conclusion |
|---|---|---|---|---|---|---|---|---|---|---|---|
| Appartement n°9 | Vol 6 (Cuisine) | Cloisons légères ou préfabriquées | Cloison plaque plâtre pièces humides | P12 | Réalisation d'un prélèvement | | 002HD0015<br>25 n°12 - 1 -<br>002HD0015<br>25 n°12 - 2 | P12 | Enduit plâtreux blanc en vrac non séparable + matériau beige en vrac non séparable + carton non séparable + peintures multiples non séparable | Négatif | Négatif sur analyse |

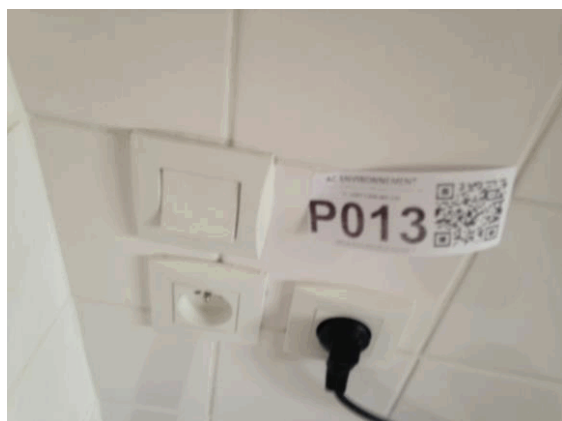
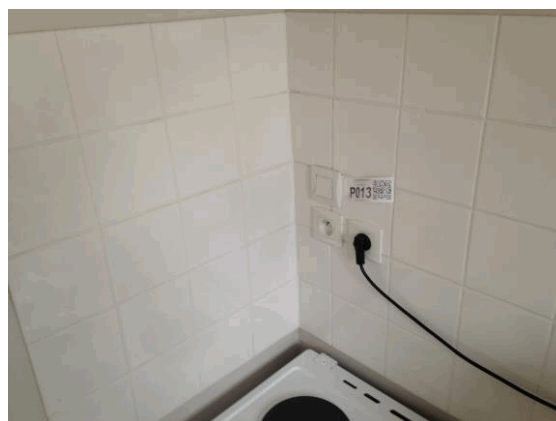
| Plan | Localisation | Composant | Partie composant | Descriptif de l'action menée | | | | Laboratoire | | | Conclusion |
|---|---|---|---|---|---|---|---|---|---|---|---|
| Appartement n°9 | Vol 6 (Cuisine) | Revêtement de mur | Colle de carrelage (faïence cuisine ) | P13 | Réalisation d'un prélèvement | | 002HD0015<br>25 n°13 - 1 -<br>002HD0015<br>25 n°13 - 2 | P13 | Colle beige en vrac | Négatif | Négatif sur analyse |

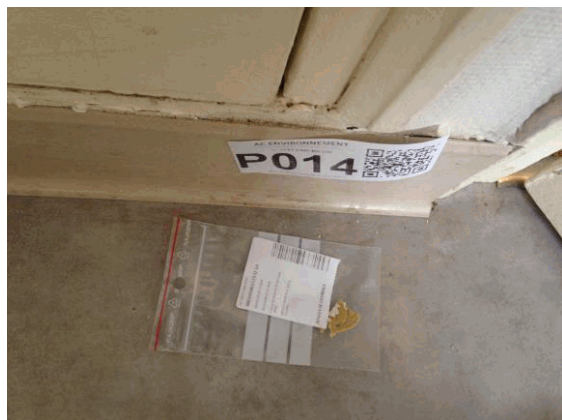
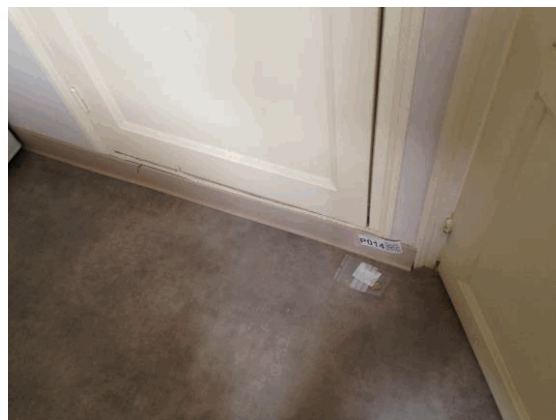
| Plan | Localisation | Composant | Partie composant | Descriptif de l'action menée | | | | Laboratoire | | | Conclusion |
|---|---|---|---|---|---|---|---|---|---|---|---|
| Appartement n°9 | Vol 6 (Cuisine) | Revêtement de mur | Colle de plinthe plastique grise | P14 | Réalisation d'un prélèvement | | 002HD0015<br>25 n°14 - 1 -<br>002HD0015<br>25 n°14 - 2 | P14 | Colle polymère jaune + ragréage blanc en faible quantité non séparable | Négatif | Négatif sur analyse |

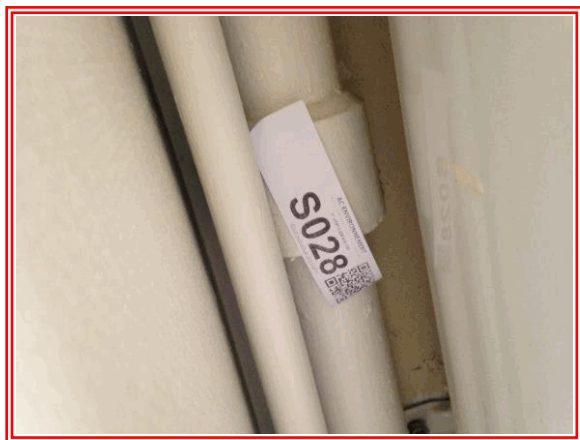
S28 - 1 (A28)

| Localisation | Catégorie | Composant | Partie de composant | Sur avis / réf pré. |
|---|---|---|---|---|
| Vol 4 (SDB) | Conduits, canalisations et équipements | Conduit eau | Conduit en fibres-ciment | S28 |

| Plan | Localisation | Composant | Partie composant | Descriptif de l'action menée | | | | Laboratoire | | | Conclusion |
|---|---|---|---|---|---|---|---|---|---|---|---|
| Appartement n°9 | Vol 4 (SDB) | Conduit eau | Conduit en fibres-ciment | S28 | Réalisation d'un sondage | | S28 - 1 | | | | Présence sur jugement personnel de l'opérateur de repérage |

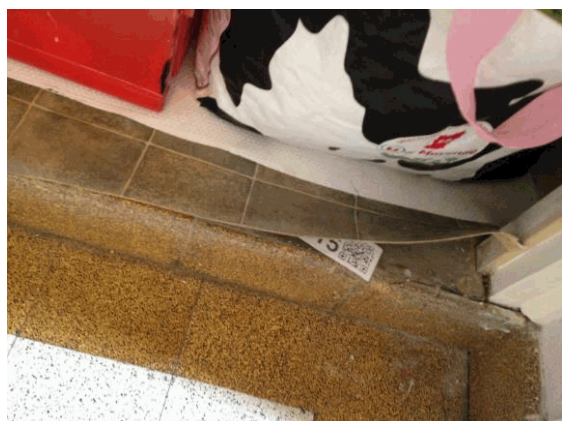
| Référence | Localisation | Action |
|---|---|---|
| 002HD001525 n°15 - 2 (P15) | Appartement n°9 - Vol 7<br>(Dépagement 2) | Prélevement négatif |
