Rapport de mission de repérage des matériaux et produits contenant de l'amiante avant travaux

Adresse :	BD FOCH 1
CP - Ville :	53600 EVRON
Référence client :	_0001900002_
Date du repérage :	11/04/2017
Désignation :	Bâtiment composé de 2 cages et de 1 étage

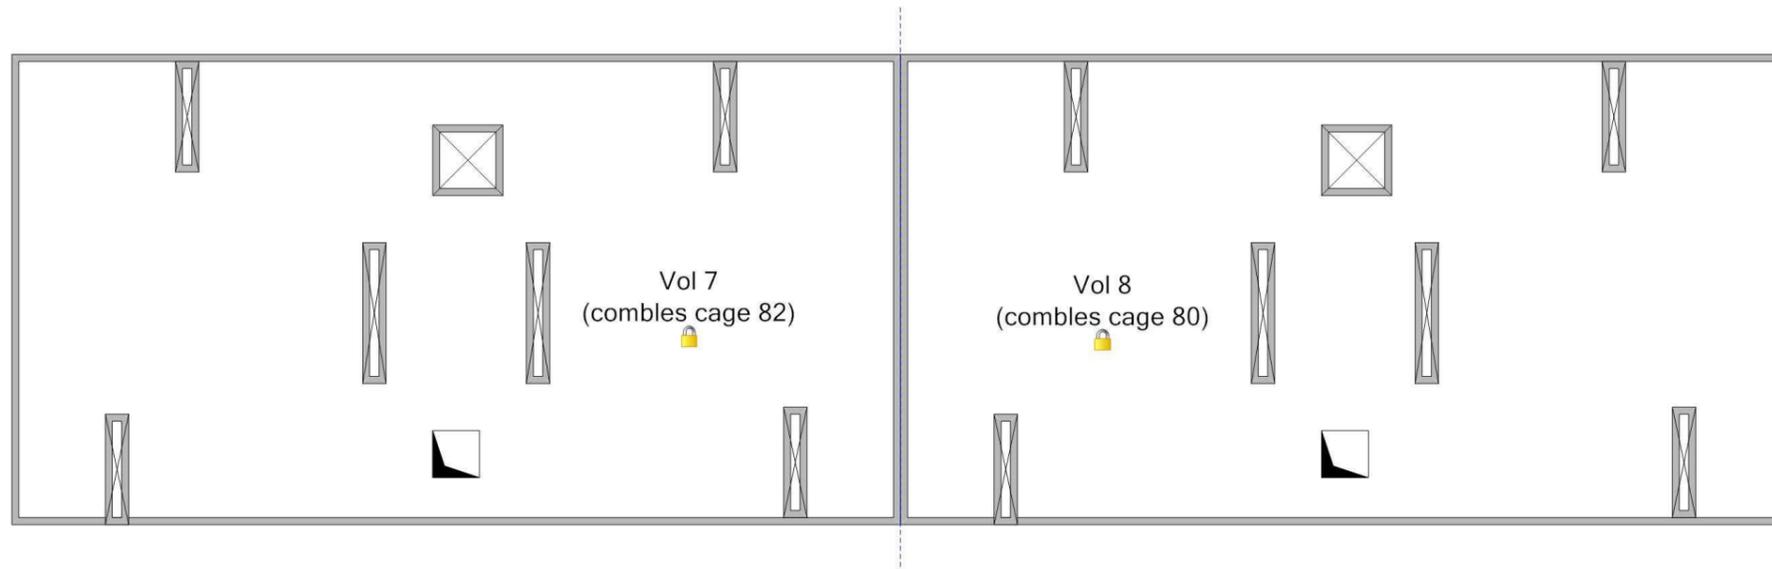
COMBLES - PLAN DE REPÉRAGE - ACTIONS MENÉES

Localisation / Désignation	Justification	Remarque
Combles - Vol 8 (combles cage 80)	Moyen investigation non mis a disposition	Echaufage nécessaire car trappe dans l'escalier
Combles - Vol 7 (combles cage 82)	Moyen investigation non mis a disposition	Echaufage nécessaire car trappe dans l'escalier

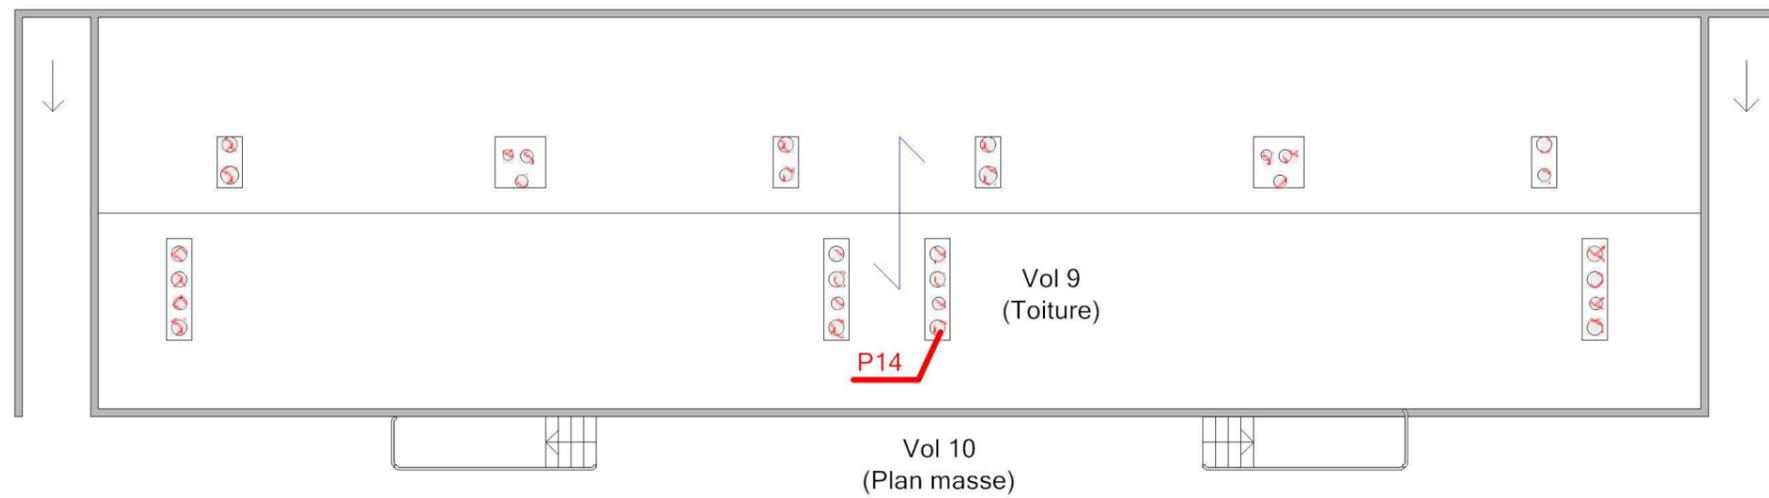
PLAN MASSE - MPCA TOUTES CATÉGORIES CONFONDUES

Localisation	Catégorie	Composant	Partie de composant	Sur avis / réf pré.
Vol 9 (Toiture)	Toiture et étanchéité	Eléments ponctuels	Mitron	P14

P14 : Mitron

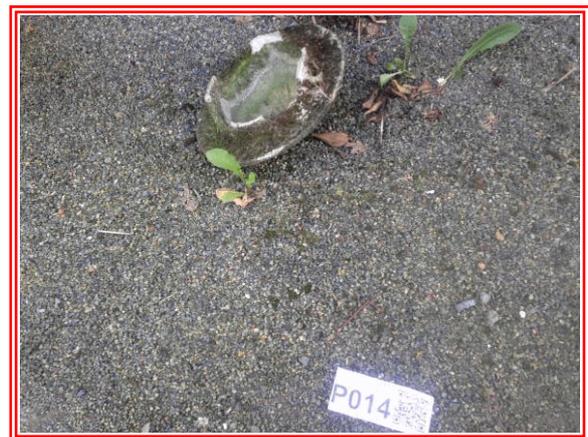
Plan	Localisation	Composant	Partie composant	Descriptif de l'action menée				Laboratoire			Conclusion
				Réf action	Observation	Précision loc.	Ref photo	Ref Prél.	Descriptif	Résultat	
Plan masse	Vol 9 (Toiture)	Tuiles	Terre cuite	S23			S23 - 1				Matériau ne contenant pas d'amiante par nature
Plan masse	Vol 9 (Toiture)	Éléments ponctuels	Mitron	P14	Réalisation d'un prélèvement		002HD0014 54 n°14 - 1	P14	Matériau compact gris avec fibres visibles	Positif	Présence sur analyse
Plan masse	Vol 9 (Toiture)	Éléments ponctuels	Mitron	P14	Sondage et extension de la zone homogène du prélèvement P14		002HD0014 54 n°14 - 1	P14	Matériau compact gris avec fibres visibles	Positif	Présence sur analyse

Référence	Localisation	Action
S23 - 1 (A23)	Plan masse - Vol 9 (Toiture)	Absence : pas d'amiante par nature
002HD001454 n°14 - 1 (P14)	Plan masse - Vol 9 (Toiture)	Prélevement positif
