Rapport de mission de repérage des matériaux et produits contenant de l'amiante avant travaux

Adresse :	80 BD FOCH - BD FOCH 2
CP - Ville :	53600 EVRON
Référence client :	_00020000040000200031_
Date du repérage :	08/06/2017
Désignation :	Appartement n° 31 de type 2 situé au RDC

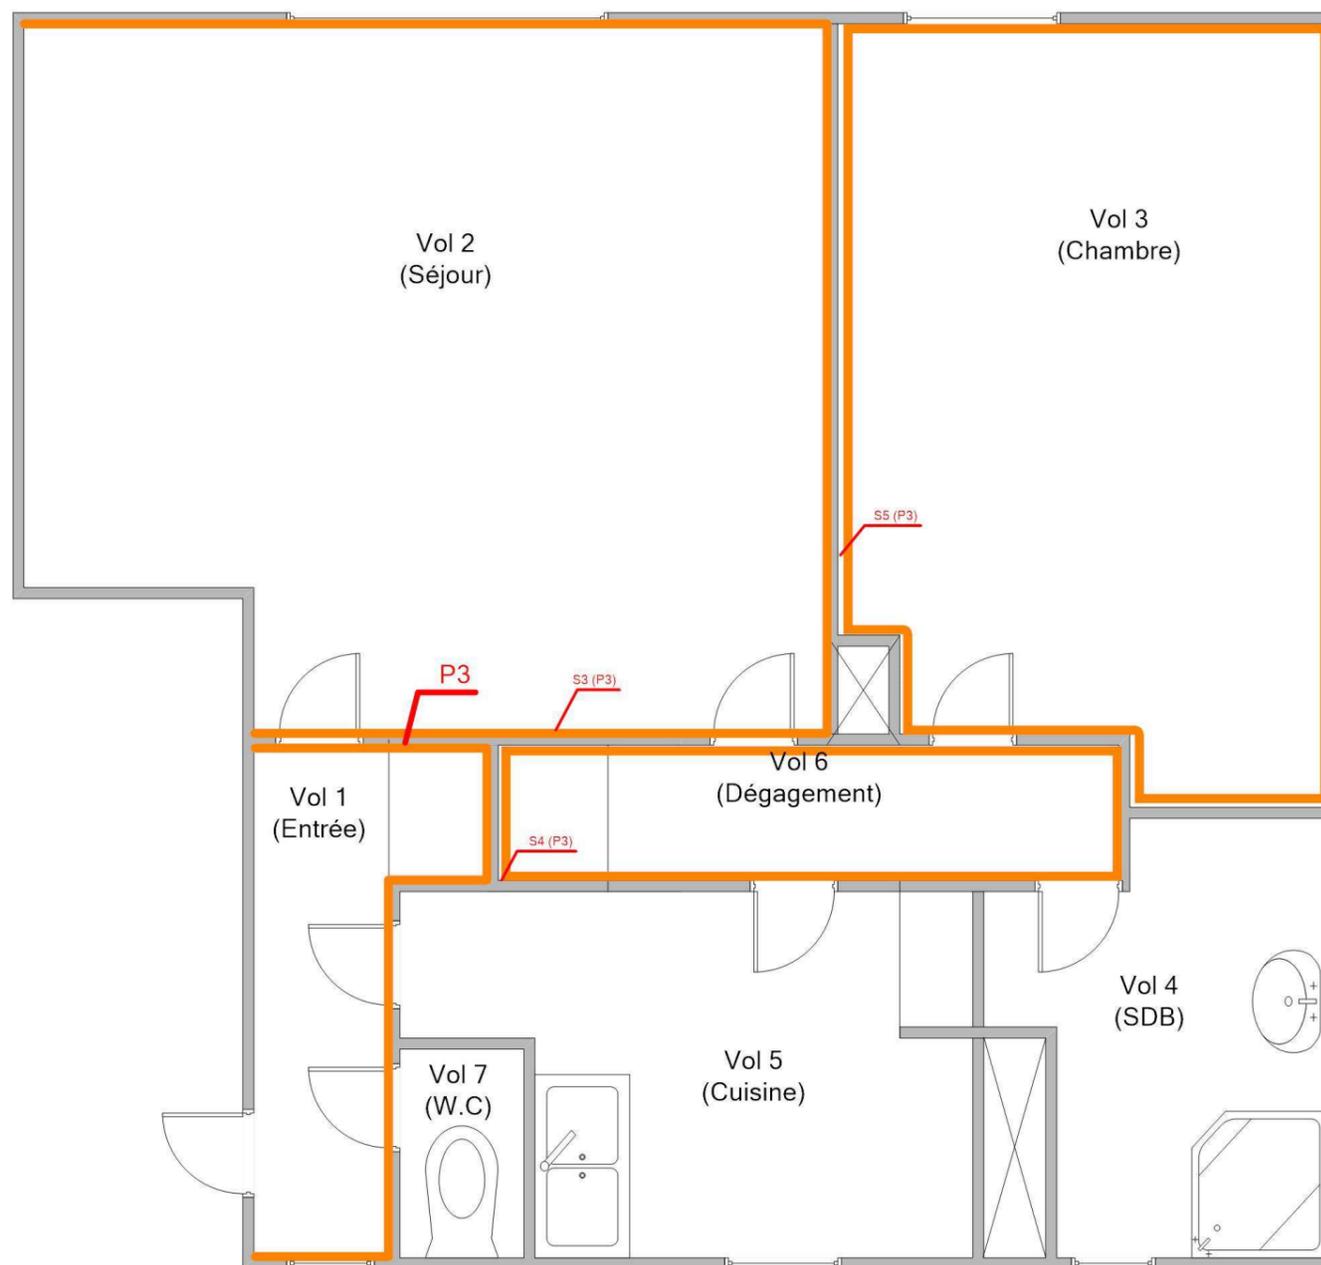
P3 : Enduit plâtre
(Cloison et doublage
pièces sèches)

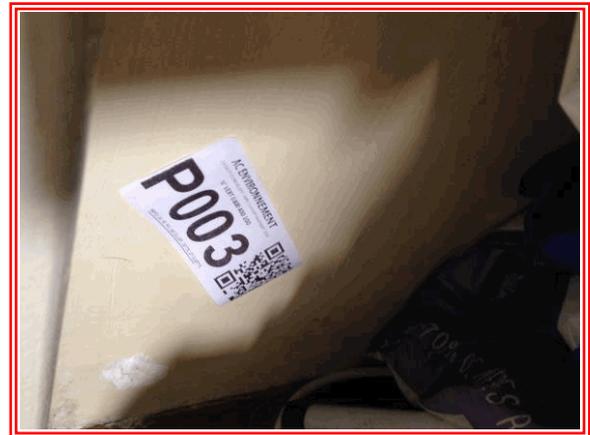
002HD001530 n°3 - 1 (P3)

Localisation	Catégorie	Composant	Partie de composant	Sur avis / réf pré.
Vol 1 (Entrée)	Parois verticales intérieures et enduits	Murs et cloisons	Enduit plâtre (Cloison et doublage pièces sèches)	P3
Vol 2 (Séjour)	Parois verticales intérieures et enduits	Murs et cloisons	Enduit plâtre (Cloison et doublage pièces sèches)	P3
Vol 6 (Dégagement)	Parois verticales intérieures et enduits	Murs et cloisons	Enduit plâtre (Cloison et doublage pièces sèches)	P3
Vol 3 (Chambre)	Parois verticales intérieures et enduits	Murs et cloisons	Enduit plâtre (Cloison et doublage pièces sèches)	P3

Prélèvement cloison+ doublage pièces sèches amiantés. (Enduit plâtre)

Ayant 1 enduits plâtre sur 3 d'amianté, possibilité de réaliser un prélèvement complémentaire sur les enduits plâtres, avec un prélèvement supplémentaire de cloison ou doublage dans une autre pièce humide et un dans une autre pièce sèche.
