## Rapport de mission de repérage des matériaux et produits contenant de l'amiante avant travaux

Adresse :	BD FOCH 2
CP - Ville :	53600 EVRON
Référence client :	_0002000004_
Date du repérage :	11/04/2017
Désignation :	Bâtiment composé de 2 cages et de 1 étage

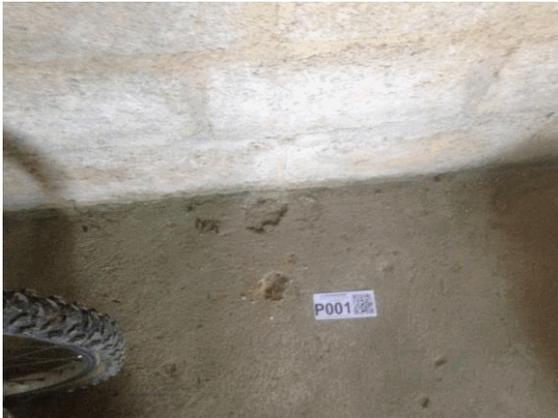
Référence	Localisation	Action
002HD001453 n°1 - 1 (P1)	Sous sol cage 80 - Vol 1  (PC sous sol)	Prélevement négatif
002HD001453 n°1 - 2 (P1)	Sous sol cage 80 - Vol 1  (PC sous sol)	Prélevement négatif
002HD001453 n°2 - 1 (P2)	Sous sol cage 80 - Vol 1  (PC sous sol)	Prélevement négatif
002HD001453 n°2 - 2 (P2)	Sous sol cage 80 - Vol 1  (PC sous sol)	Prélevement négatif
002HD001453 n°4 - 2 (P4)	Sous sol cage 80 - Vol 1  (PC sous sol)	Prélevement négatif
002HD001453 n°4 - 1 (P4)	Sous sol cage 80 - Vol 1  (PC sous sol)	Prélevement négatif
002HD001453 n°5 - 1 (P5)	Sous sol cage 80 - Vol 1  (PC sous sol)	Prélevement négatif
002HD001453 n°5 - 2 (P5)	Sous sol cage 80 - Vol 1  (PC sous sol)	Prélevement négatif
002HD001453 n°6 - 1 (P6)	Sous sol cage 80 - Vol 1  (PC sous sol)	Prélevement négatif
002HD001453 n°6 - 2 (P6)	Sous sol cage 80 - Vol 1  (PC sous sol)	Prélevement négatif

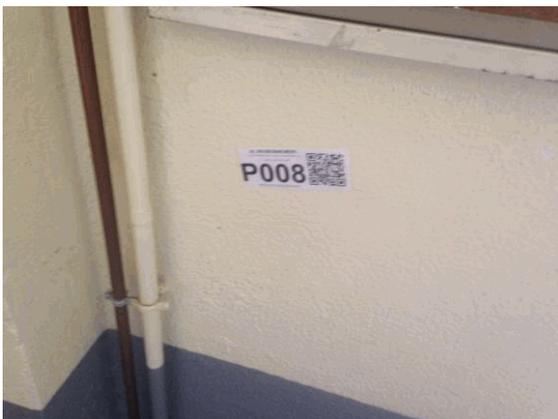
Référence	Localisation	Action
002HD001453 n°8 - 2 (P8)	PC Etages - Vol 3  (PC RDC)	Prélevement négatif
002HD001453 n°8 - 1 (P8)	PC Etages - Vol 3  (PC RDC)	Prélevement négatif
002HD001453 n°9 - 1 (P9)	PC Etages - Vol 3  (PC RDC)	Prélevement négatif
002HD001453 n°9 - 2 (P9)	PC Etages - Vol 3  (PC RDC)	Prélevement négatif
002HD001453 n°10 - 3 (P10)	PC Etages - Vol 3  (PC RDC)	Prélevement négatif
002HD001453 n°10 - 4 (P10)	PC Etages - Vol 3  (PC RDC)	Prélevement négatif
002HD001453 n°10 - 1 (P10)	PC Etages - Vol 3  (PC RDC)	Prélevement négatif
002HD001453 n°10 - 2 (P10)	PC Etages - Vol 3  (PC RDC)	Prélevement négatif
002HD001453 n°11 - 1 (P11)	PC Etages - Vol 3  (PC RDC)	Prélevement négatif
002HD001453 n°11 - 2 (P11)	PC Etages - Vol 3  (PC RDC)	Prélevement négatif
002HD001453 n°12 - 1 (P12)	PC Etages - Vol 3  (PC RDC)	Prélevement négatif

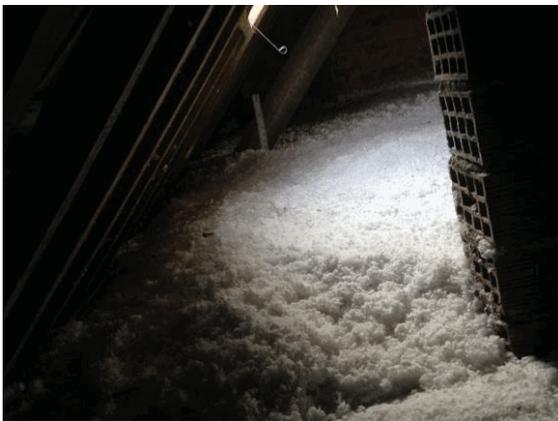
Référence	Localisation	Action
002HD001453 n°15 - 1 (P15)	Combles - Vol 8 (combles cage 80)	Prélevement négatif

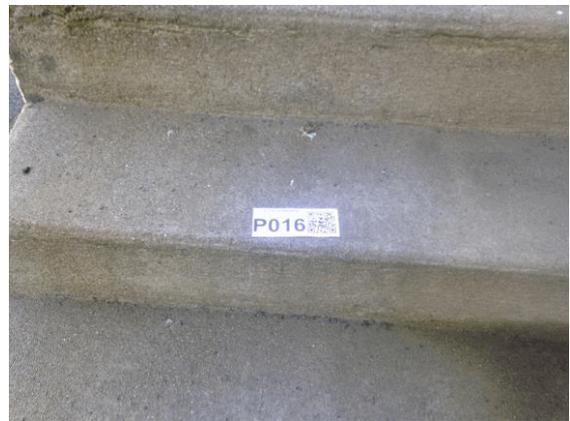
Référence	Localisation	Action
002HD001453 n°16 - 2 (P16)	Plan masse - Vol 10 (Plan masse)	Prélevement négatif
002HD001453 n°16 - 1 (P16)	Plan masse - Vol 10 (Plan masse)	Prélevement négatif
002HD001453 n°17 - 1 (P17)	Plan masse - Vol 10 (Plan masse)	Prélevement négatif
002HD001453 n°17 - 2 (P17)	Plan masse - Vol 10 (Plan masse)	Prélevement négatif
S25 - 1 (A25)	Plan masse - Vol 9 (Toiture)	Absence : pas d'amiante par nature

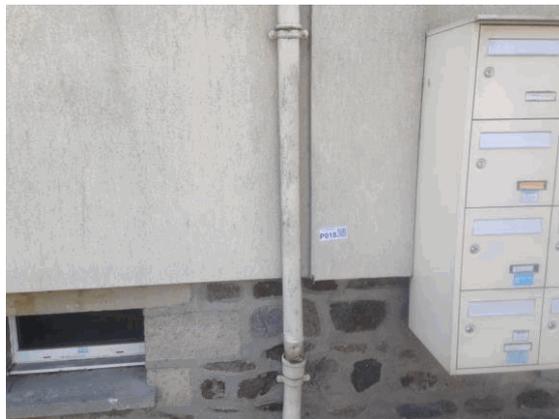
Référence	Localisation	Action
002HD001453 n°18 - 1 (P18)	Façade avant - Vol 11 (Façade avant)	Prélevement négatif
002HD001453 n°18 - 2 (P18)	Façade avant - Vol 11 (Façade avant)	Prélevement négatif
002HD001453 n°19 - 1 (P19)	Façade avant - Vol 11 (Façade avant)	Prélevement négatif
002HD001453 n°19 - 2 (P19)	Façade avant - Vol 11 (Façade avant)	Prélevement négatif

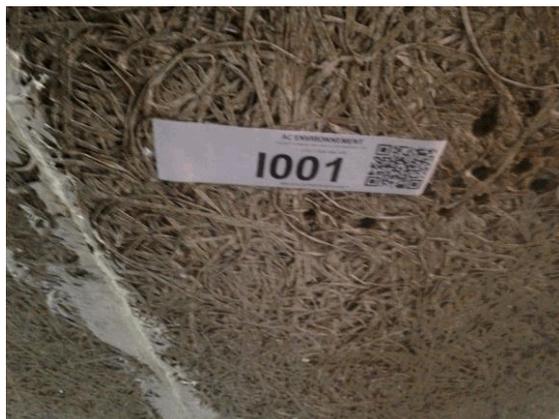
I1 - 1

Localisation	Matériau	Justification
Vol 1 (PC sous sol)	Panneaux fibralih	Impossible de voir les matériaux présents sous les panneaux fibralih sans dépose de ceux-ci
Vol 2 (PC sous sol)	Panneaux fibralih	Impossible de voir les matériaux présents sous les panneaux fibralih sans dépose de ceux-ci
Vol 1 (PC sous sol)	PVC	Aucun prélèvement réalisé à la demande du client sur les menuiseries PVC
Vol 2 (PC sous sol)	PVC	Aucun prélèvement réalisé à la demande du client sur les menuiseries PVC
Vol 3 (PC RDC)	PVC	Aucun prélèvement réalisé à la demande du client sur les menuiseries PVC
Vol 5 (PC RDC)	PVC	Aucun prélèvement réalisé à la demande du client sur les menuiseries PVC
Vol 4 (PC R+1)	PVC	Aucun prélèvement réalisé à la demande du client sur les menuiseries PVC
Vol 6 (PC R+1)	PVC	Aucun prélèvement réalisé à la demande du client sur les menuiseries PVC
Vol 3 (PC RDC)	Colles de plaque de marbre	Aucun accès a la colle des paliers sans destructions importantes

Référence	Localisation	Action
	Sous sol cage 80 - Vol 1 (PC sous sol)	I1
	Sous sol cage 80 - Vol 1 (PC sous sol)	I2
	Sous sol cage 80 - Vol 1 (PC sous sol)	I3
