Rapport de mission de repérage des matériaux et produits contenant de l'amiante avant travaux

Adresse :	117 Rue FI Dunkerque Bt Anemones - BROSSOLETTE
CP - Ville :	53100 MAYENNE
Référence client :	_00025000010000100016_
Date du repérage :	04/11/2016
Désignation :	Appartement n° 16 de type 1BIS situé au 03 ème étage

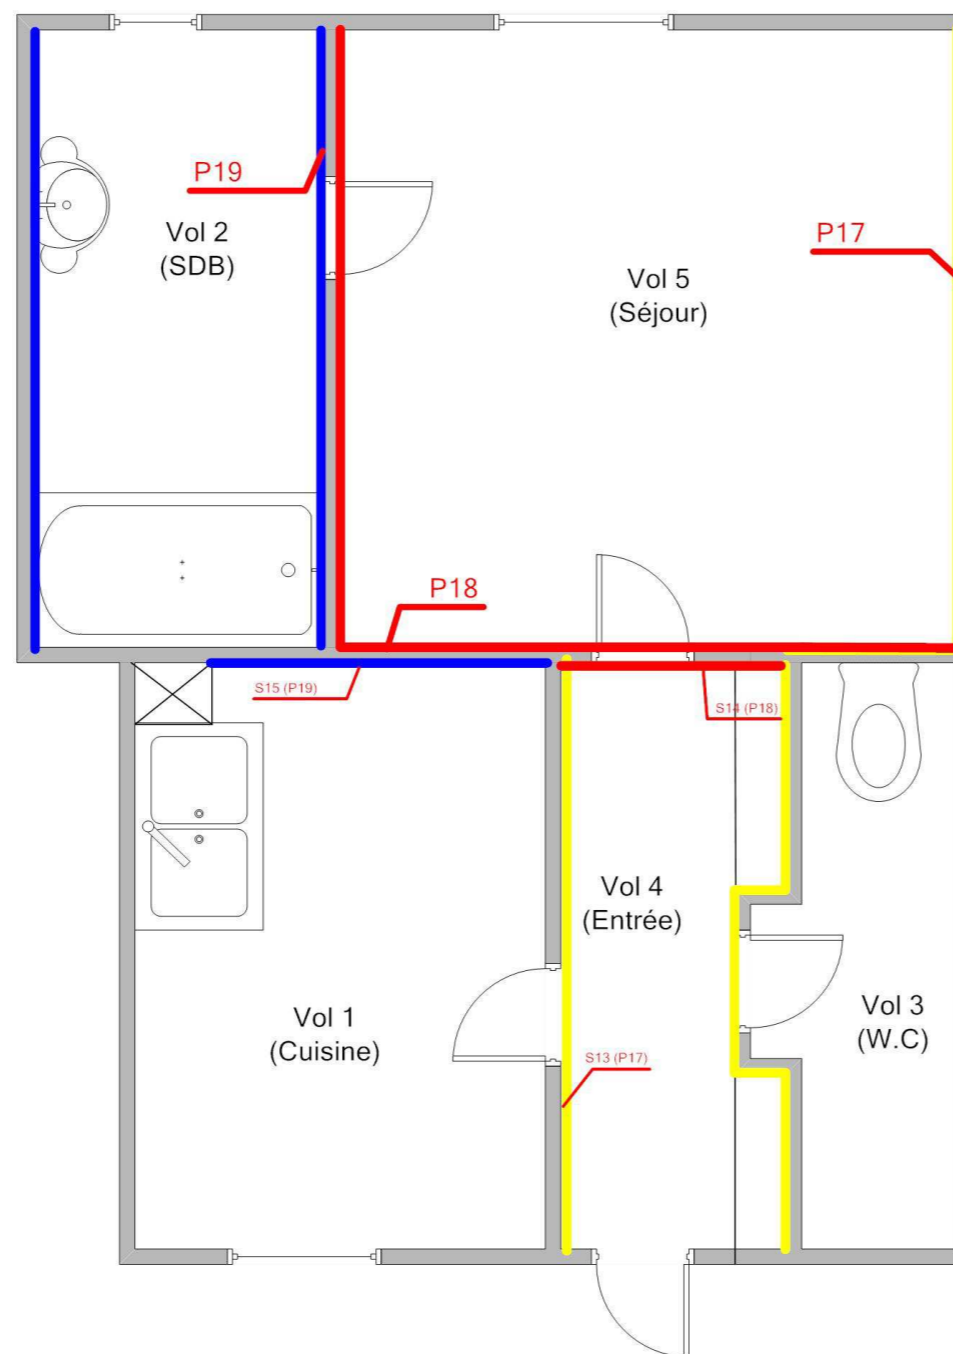
LGT 16 - MPCA PAROIS VERTICALES INTÉRIEURES ET ENDUITS

P17 : Enduit plâtre (Cloison et doublage pièces sèches)

P18 : Enduit plâtre (porteur pièces sèches)

P19 : Enduit plâtre (porteur pièces humides)

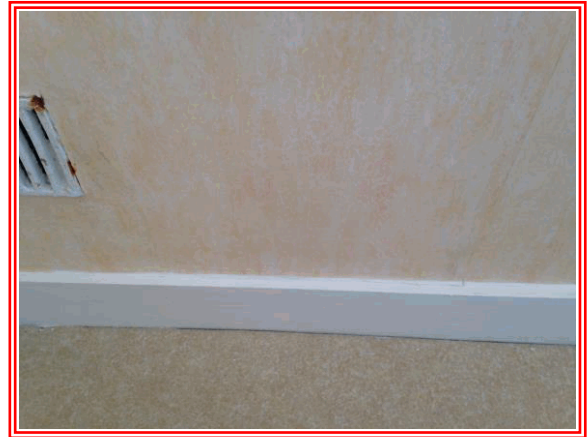
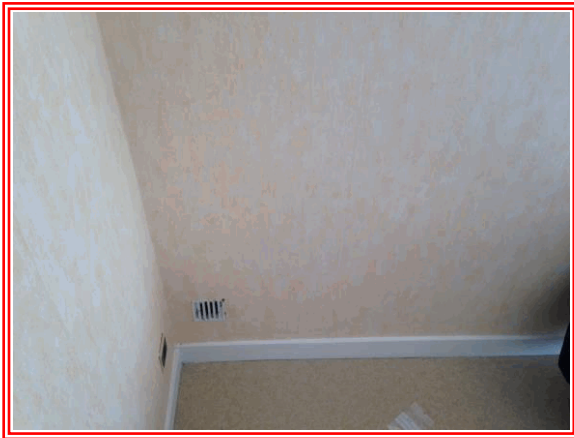
LGT 16	Vol 5 (Séjour)	Murs et cloisons	Enduit plâtre	P17	Sondage et extension de la zone homogène du prélèvement P17	Cloison et doublage pièces sèches	002HD0011 63 n°17 - 1 - 002HD0011 63 n°17 - 2	P17	Enduit plâtre	Positif	Présence sur analyse
LGT 16	Vol 4 (Entrée)	Murs et cloisons	Enduit plâtre	S13 (P17)	Sondage et extension de la zone homogène du prélèvement P17	Cloison et doublage pièces sèches	002HD0011 63 n°17 - 1 - 002HD0011 63 n°17 - 2	P17	Enduit plâtre	Positif	Présence sur analyse
LGT 16	Vol 5 (Séjour)	Murs et cloisons	Enduit plâtre	P18	Réalisation d'un prélèvement	Porteur pièces sèches	002HD0011 63 n°18 - 1 - 002HD0011 63 n°18 - 2	P18	Enduit plâtreux blanc en vrac avec couche en papier + peinture non séparable	Positif	Présence sur analyse
LGT 16	Vol 5 (Séjour)	Murs et cloisons	Enduit plâtre	P18	Sondage et extension de la zone homogène du prélèvement P18	Porteur pièces sèches	002HD0011 63 n°18 - 1 - 002HD0011 63 n°18 - 2	P18	Enduit plâtreux blanc en vrac avec couche en papier + peinture non séparable	Positif	Présence sur analyse

002HD001163 n°17 - 1 (P17)

002HD001163 n°17 - 2 (P17)

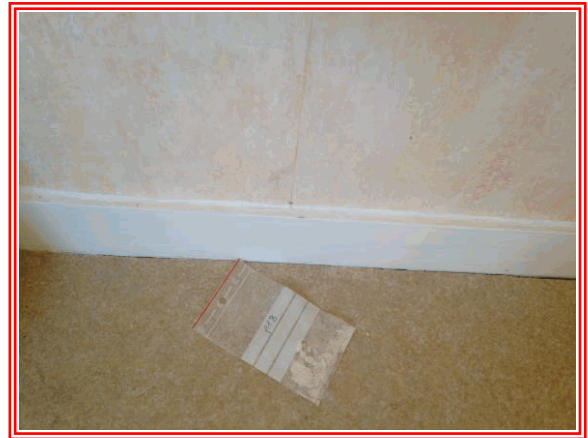
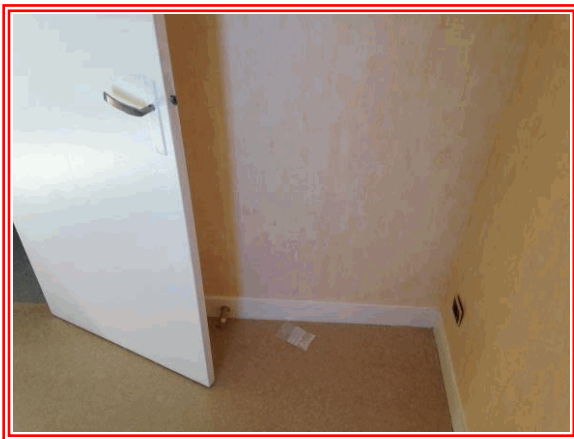
Plan	Localisation	Composant	Partie composant	Descriptif de l'action menée				Laboratoire			Conclusion
				Réf action	Observation	Précision loc.	Ref photo	Ref Prél.	Descriptif	Résultat	
LGT 16	Vol 4 (Entrée)	Murs et cloisons	Enduit plâtre	S14 (P18)	Sondage et extension de la zone homogène du prélèvement P18	Porteur pièces sèches	002HD0011 63 n°18 - 1 - 002HD0011 63 n°18 - 2	P18	Enduit plâtreux blanc en vrac avec couche en papier + peinture non séparable	Positif	Présence sur analyse
LGT 16	Vol 2 (SDB)	Murs et cloisons	Enduit plâtre	P19	Réalisation d'un prélèvement	Porteur pièces humides	002HD0011 63 n°19 - 1 - 002HD0011 63 n°19 - 2	P19	Enduit plâtreux blanc en vrac + peinture non séparable	Positif	Présence sur analyse
LGT 16	Vol 2 (SDB)	Murs et cloisons	Enduit plâtre	P19	Sondage et extension de la zone homogène du prélèvement P19	Porteur pièces humides	002HD0011 63 n°19 - 1 - 002HD0011 63 n°19 - 2	P19	Enduit plâtreux blanc en vrac + peinture non séparable	Positif	Présence sur analyse

002HD001163 n°18 - 1 (P18)

002HD001163 n°18 - 2 (P18)

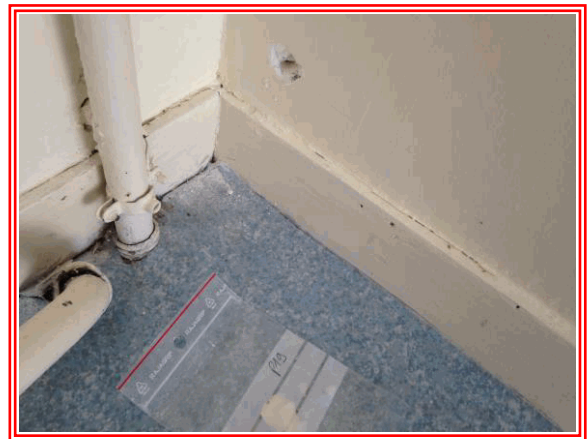
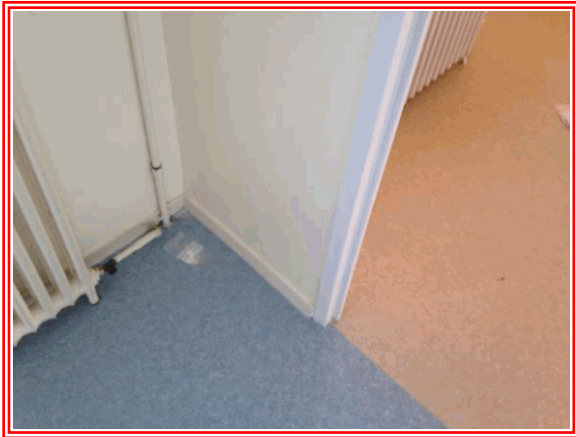
LGT 16	Vol 1 (Cuisine)	Murs et cloisons	Enduit plâtre	S15 (P19)	Sondage et extension de la zone homogène du prélèvement P19	Porteur pièces humides	002HD0011 63 n°19 - 1 - 002HD0011 63 n°19 - 2	P19	Enduit plâtreux blanc en vrac + peinture non séparable	Positif	Présence sur analyse

002HD001163 n°19 - 1 (P19)

002HD001163 n°19 - 2 (P19)

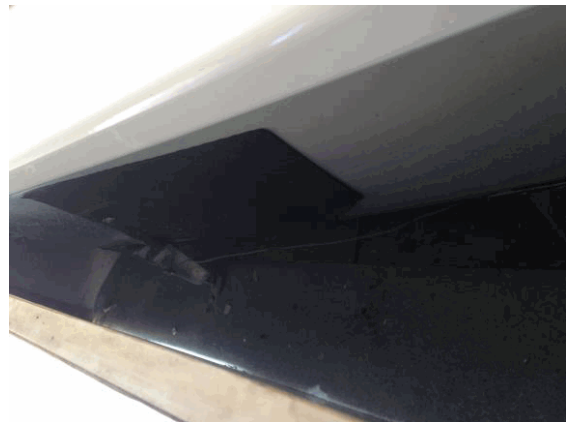
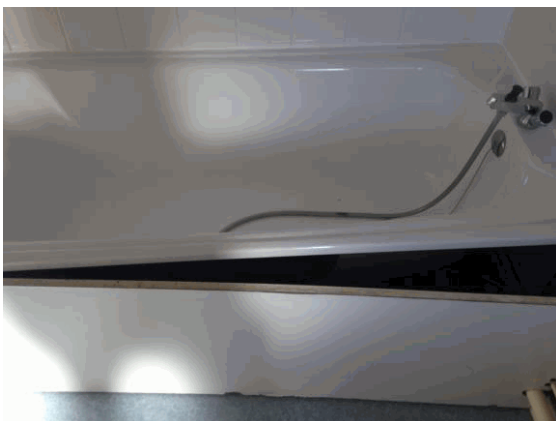
Plan	Localisation	Composant	Partie composant	Descriptif de l'action menée				Laboratoire			Conclusion
				Réf action	Observation	Précision loc.	Ref photo	Ref Prél.	Descriptif	Résultat	
LGT 16	Vol 1 (Cuisine)	Evier	Tampon bitumineux	P7	Réalisation d'un prélèvement		002HD0011 63 n°7 - 1	P7	Tampon bitumineux noir	Négatif	Négatif sur analyse
LGT 16	Vol 1 (Cuisine)	Evier	Tampon bitumineux	P7	Sondage et extension de la zone homogène du prélèvement P7		002HD0011 63 n°7 - 1	P7	Tampon bitumineux noir	Négatif	Négatif sur analyse
LGT 16	Vol 2 (SDB)	Baignoire	Tampon bitumineux	P21	Réalisation d'un prélèvement		002HD0011 63 n°21 - 1 - 002HD0011 63 n°21 - 2	P21	Tampon bitumineux noir	Négatif	Négatif sur analyse
LGT 16	Vol 2 (SDB)	Baignoire	Tampon bitumineux	P21	Sondage et extension de la zone homogène du prélèvement P21		002HD0011 63 n°21 - 1 - 002HD0011 63 n°21 - 2	P21	Tampon bitumineux noir	Négatif	Négatif sur analyse

002HD001163 n°21 - 1 (P21)

002HD001163 n°21 - 2 (P21)

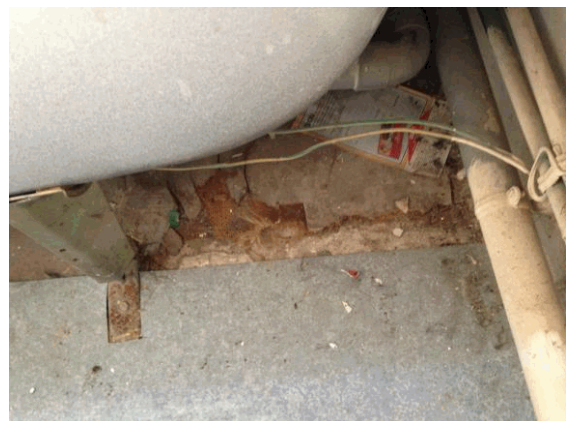
LGT 16	Vol 2 (SDB)	Revêtement de sol	revetement dur+ fibreux sous baignoire	P22	Réalisation d'un prélèvement		002HD0011 63 n°22 - 1	P22	revetement dur+ fibreux sous baignoire	Négatif	Négatif sur analyse

002HD001163 n°22 - 1 (P22)
