## Rapport de mission de repérage des matériaux et produits contenant de l'amiante avant travaux

| Adresse : | BROSSOLETTE |
| CP - Ville : | 53100 MAYENNE |
| Désignation : | Bâtiment composé de 1 cage et de 3 étages |

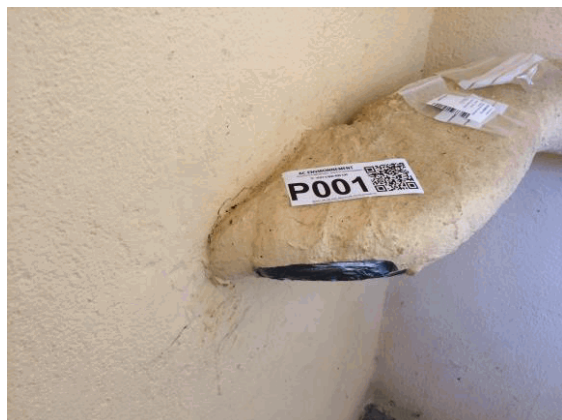
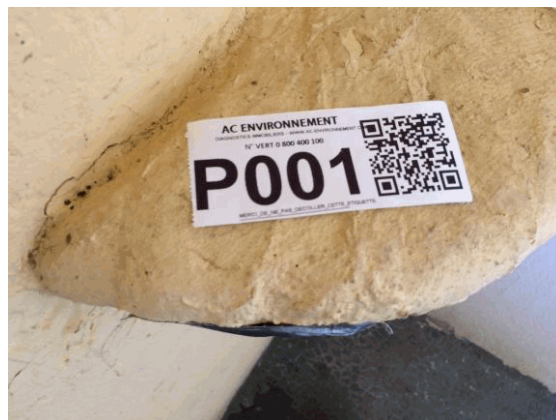
002LQ000377 n°1 - 1 (P1)

| Plan | Localisation | Composant | Partie composant | Descriptif de l'action menée | | | | Laboratoire | | | Conclusion |
|---|---|---|---|---|---|---|---|---|---|---|---|
| Sous sol | Vol 3 (Accès sous-sol) | Conduit eau | Calorifugeage | P1 | Réalisation d'un prélèvement | | 002LQ0003<br>77 n°1 - 1 -<br>002LQ0003<br>77 n°1 - 2 | P1 | Matériau fibreux blanc avec couche fibreuse et poussières + toile blanche plâtrée + peinture non séparable | Négatif | Négatif sur analyse |

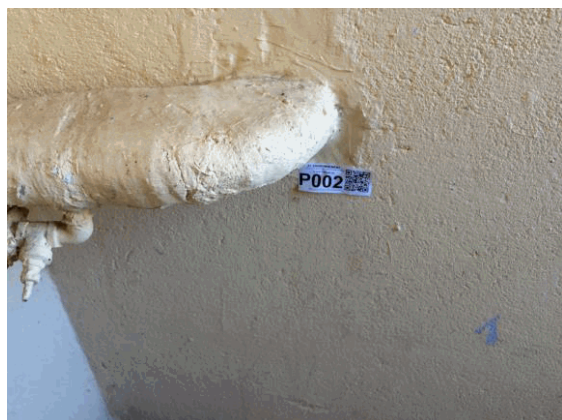
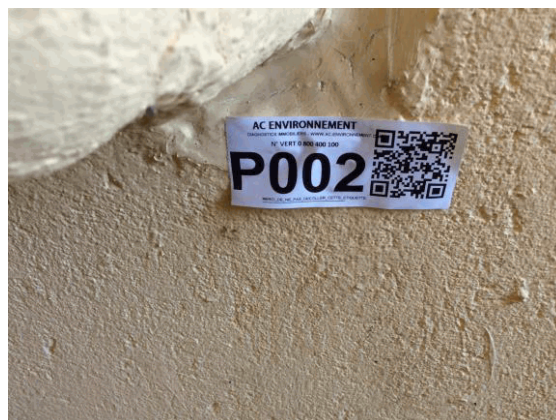
002LQ000377 n°2 - 1 (P2)

| Plan | Localisation | Composant | Partie composant | Descriptif de l'action menée | | | | Laboratoire | | | Conclusion |
|---|---|---|---|---|---|---|---|---|---|---|---|
| Sous sol | Vol 3 (Accès sous-sol) | Murs et cloisons | Enduit de rebouchage | P2 | Réalisation d'un prélèvement | | 002LQ0003<br>77 n°2 - 1 -<br>002LQ0003<br>77 n°2 - 2 | P2 | Matériau souple blanc + peinture non séparable | Négatif | Négatif sur analyse |

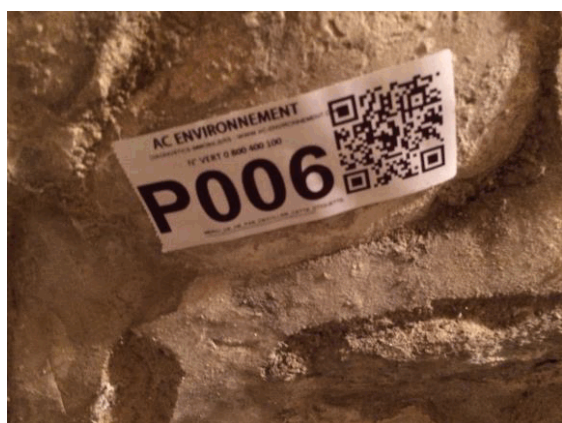
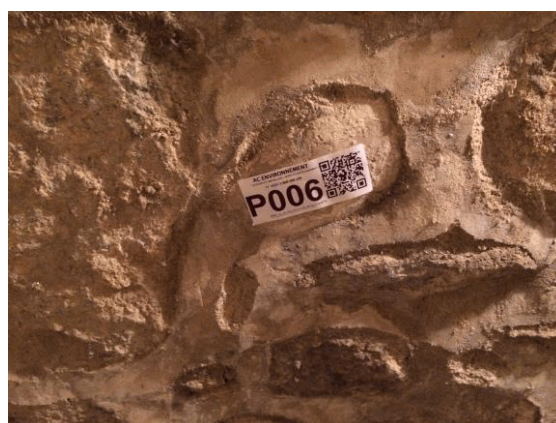
002LQ000377 n°6 - 2 (P6)

| Plan | Localisation | Composant | Partie composant | Descriptif de l'action menée | | | | Laboratoire | | | Conclusion |
|---|---|---|---|---|---|---|---|---|---|---|---|
| Sous sol | Vol 2 (PC Sous sol) | Murs et cloisons | Joint et dilatation | P6 | Réalisation d'un prélèvement | scellement pierres | 002LQ0003<br>77 n°6 - 1 -<br>002LQ0003<br>77 n°6 - 2 | P6 | Matériau compact gris | Négatif | Négatif sur analyse |

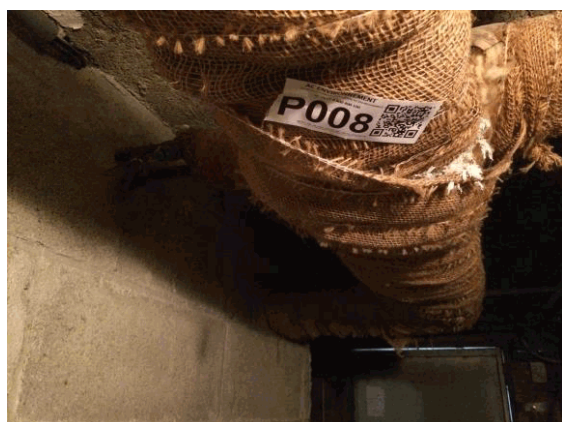
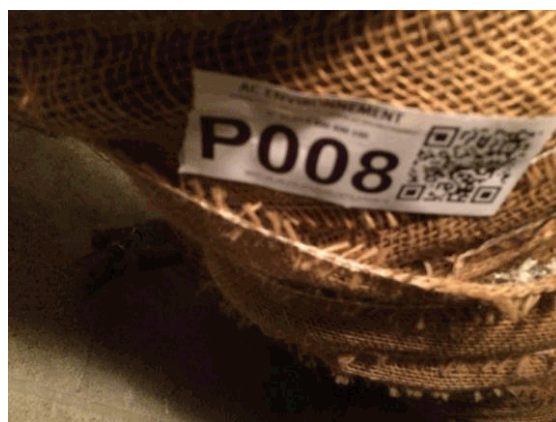
002LQ000377 n°8 - 1 (P8)

| Plan | Localisation | Composant | Partie composant | Descriptif de l'action menée | | | | Laboratoire | | | Conclusion |
|---|---|---|---|---|---|---|---|---|---|---|---|
| Sous sol | Vol 2 (PC Sous sol) | Conduit eau | Calorifugeage | P8 | Réalisation d'un prélèvement | | 002LQ0003<br>77 n°8 - 1 -<br>002LQ0003<br>77 n°8 - 2 | P8 | Matériau fibreux jaune avec couche en toile et poussières + papier bitumé + matériau fibreux blanc | Négatif | Négatif sur analyse |

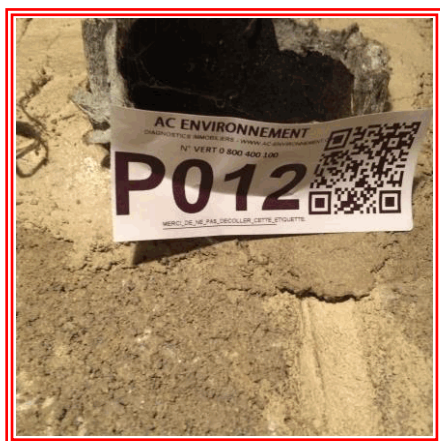
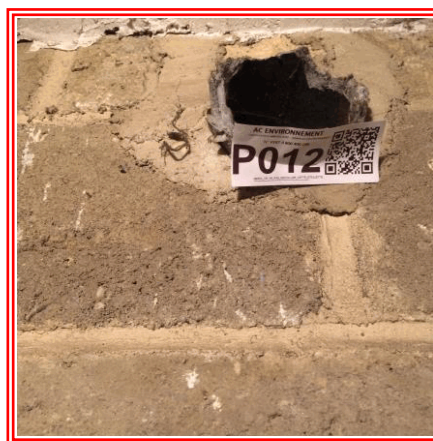
002LQ000377 n°12 - 2 (P12)

| Localisation | Catégorie | Composant | Partie de composant | Sur avis / réf pré. |
|---|---|---|---|---|
| Vol 2 (PC Sous sol) | Conduits, canalisations et équipements | Conduit fluide non identifié | Conduit en fibres-ciment | P12 |

| Plan | Localisation | Composant | Partie composant | Descriptif de l'action menée | | | | Laboratoire | | | Conclusion |
|---|---|---|---|---|---|---|---|---|---|---|---|
| Sous sol | Vol 2 (PC Sous sol) | Conduit fluide non identifié | Conduit en fibres-ciment | P12 | Réalisation d'un prélèvement | | 002LQ0003<br>77 n°12 - 1 -<br>-<br>002LQ0003<br>77 n°12 - 2 | P12 | Fibrociment gris avec fibres visibles | Positif | Présence sur analyse |

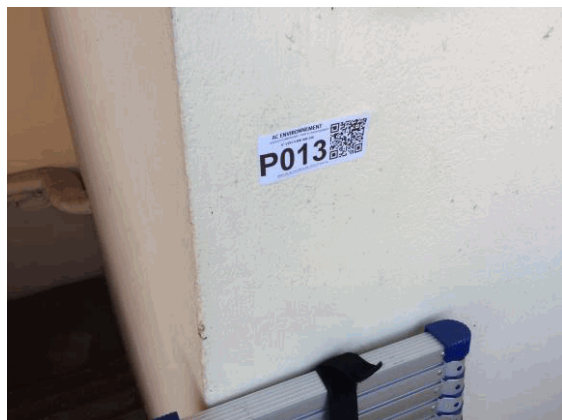
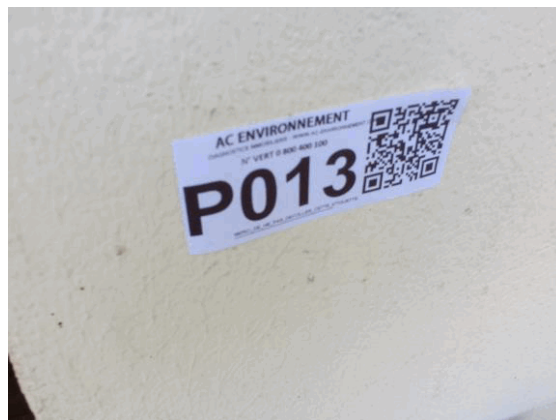
002LQ000377 n°13 - 1 (P13)

| Plan | Localisation | Composant | Partie composant | Descriptif de l'action menée | | | | Laboratoire | | | Conclusion |
|---|---|---|---|---|---|---|---|---|---|---|---|
| Etages | Vol 4 (PC RDC) | Murs | Enduits projetés | P13 | Réalisation d'un prélèvement | Beige | 002LQ0003<br>77 n°13 - 1<br>-<br>002LQ0003<br>77 n°13 - 2 | P13 | Enduit compact gris avec poussières + peinture | Négatif | Négatif sur analyse |

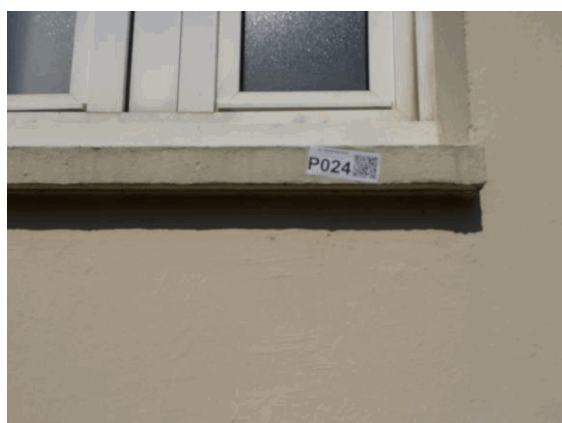
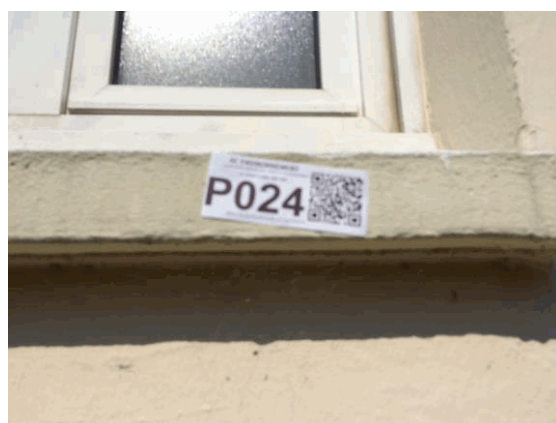
002LQ000377 n°24 - 1 (P24)

| Plan | Localisation | Composant | Partie composant | Descriptif de l'action menée | | | | Laboratoire | | | Conclusion |
|---|---|---|---|---|---|---|---|---|---|---|---|
| Façade arrière | Vol 12 (Façade arrière) | Appui de fenêtre | enduits ciment | P24 | Réalisation d'un prélèvement | | 002LQ0003<br>77 n°24 - 1<br>-<br>002LQ0003<br>77 n°24 - 2 | P24 | Enduit compact gris + peinture | Négatif | Négatif sur analyse |

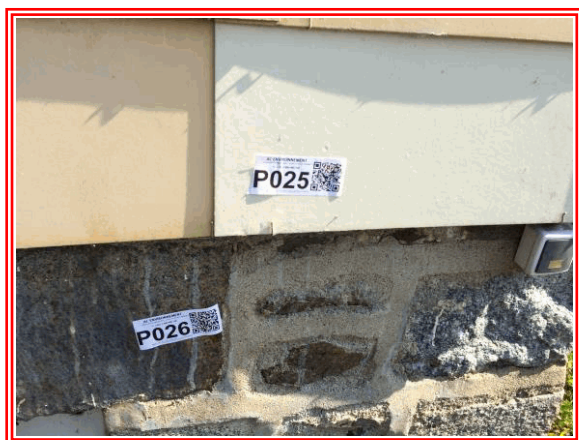
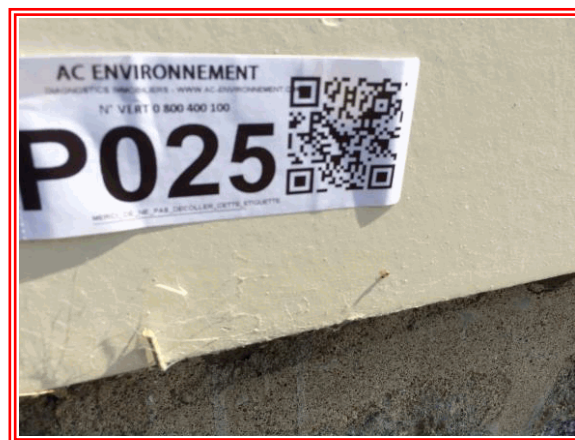
002LQ000377 n°25 - 1 (P25)

| Localisation | Catégorie | Composant | Partie de composant | Sur avis / réf pré. |
|---|---|---|---|---|
| Vol 11 (Pignon gauche) | Façades | Panneaux-sandwichs | Plaques | P25 |
| Vol 13 (Pignon droit) | Façades | Panneaux-sandwichs | Plaques | P25 |

| Plan | Localisation | Composant | Partie composant | Descriptif de l'action menée | | | | Laboratoire | | | Conclusion |
|---|---|---|---|---|---|---|---|---|---|---|---|
| Pignon gauche | Vol 11 (Pignon gauche) | Panneaux-sandwichs | Plaques | P25 | Réalisation d'un prélèvement | | 002LQ0003<br>77 n°25 - 1<br>-<br>002LQ0003<br>77 n°25 - 2 | P25 | Matériau compact gris avec fibres visibles + peinture non séparable | Positif | Présence sur analyse |

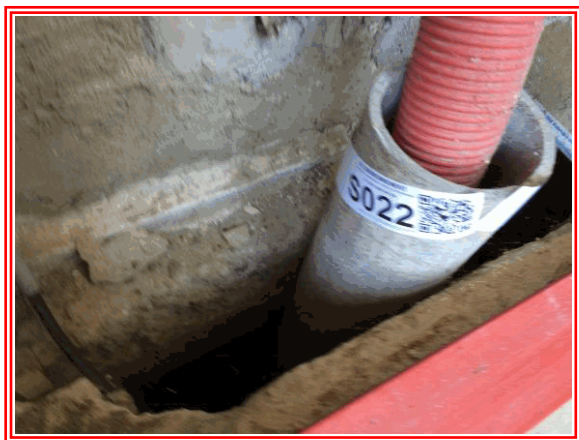
S22 - 1 (A22)

| Localisation | Catégorie | Composant | Partie de composant | Sur avis / réf pré. |
|---|---|---|---|---|
| Vol 4 (PC RDC) | Conduits, canalisations et équipements | Conduit fluide non identifié | Conduit en fibres-ciment | S22 |

| Plan | Localisation | Composant | Partie composant | Descriptif de l'action menée | | | | Laboratoire | | | Conclusion |
|---|---|---|---|---|---|---|---|---|---|---|---|
| Etages | Vol 4 (PC RDC) | Conduit fluide non identifié | Conduit en fibres-ciment | S22 | Réalisation d'un sondage | | S22 - 1 | | | | Présence sur jugement personnel de l'opérateur de repérage |

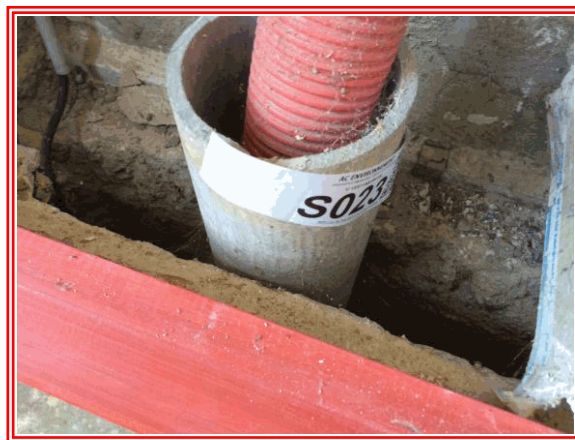
S23 - 1 (A23)

| Localisation | Catégorie | Composant | Partie de composant | Sur avis / réf pré. |
|---|---|---|---|---|
| Vol 4 (PC RDC) | Conduits, canalisations et équipements | Conduit fluide non identifié | Conduit en fibres-ciment | S23 |

| Plan | Localisation | Composant | Partie composant | Descriptif de l'action menée | | | | Laboratoire | | | Conclusion |
|---|---|---|---|---|---|---|---|---|---|---|---|
| Etages | Vol 4 (PC RDC) | Conduit fluide non identifié | Conduit en fibres-ciment | S23 | Réalisation d'un sondage | | S23 - 1 | | | | Présence sur jugement personnel de l'opérateur de repérage |
