Rapport de mission de repérage des matériaux et produits contenant de l'amiante avant travaux

Adresse :	81 RueF.DunkerqueBt.Boutons d'or - BROSSOLETTE
CP - Ville :	53100 MAYENNE
Référence client :	_00026000020000100037_
Date du repérage :	22/02/2016
Désignation :	Appartement n° 37 de type 1BIS situé au RDC

C	Opérateur de repérage	D	Personne autorisant l'émission du rapport conformément à la norme NF 46-020
Compagnie & Siret :	AC Environnement (N° 441355914)	Nom :	MORA Denis
Nom :	JOUSSELIN David	Date du rapport :	04/03/2016
Accompagnateur :	Néant ()	A Riorges, le 04/03/2016	
Date de repérage :	22/02/2016

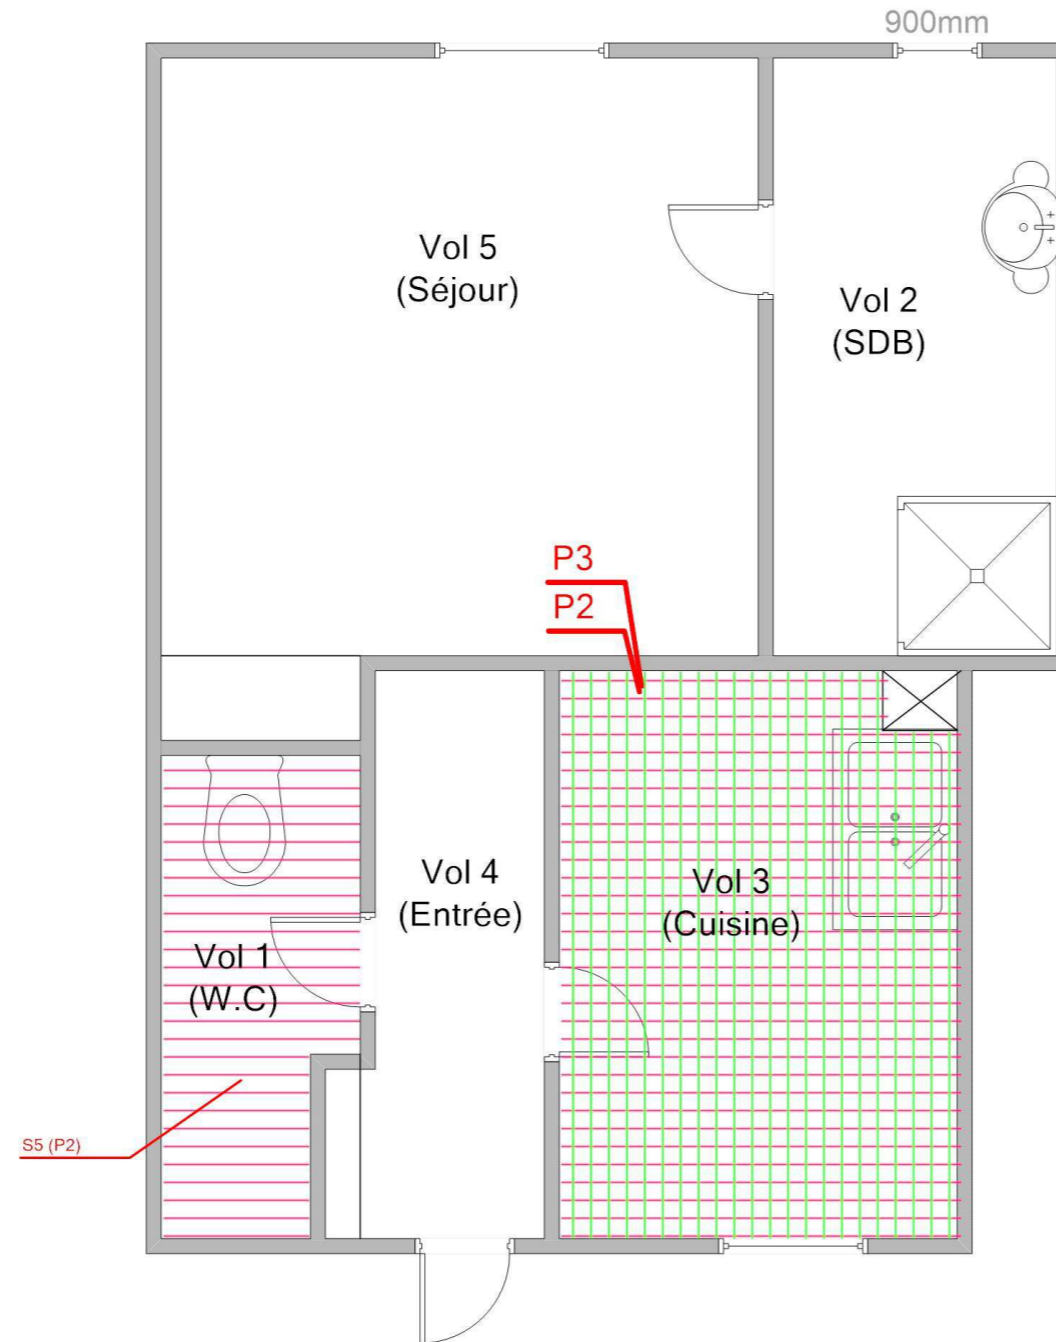
LGT 37 - MPCA REVÊTEMENT DE SOL

P3 : Dalles plastiques

P2 : Colle bitumeuses

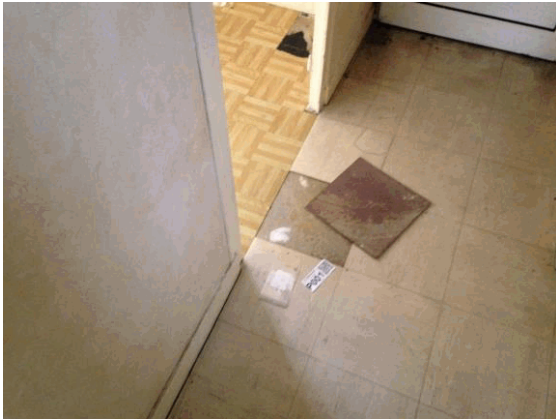
002CV000141 n°1 - 1 (P1)

Fraction Analysée	Technique analytique et date d'analyse	Résultat	Type d'amiante	Nb de préparations
Matériau beige hétérogène en vrac	META le 04/03/2016	Amiante non détecté	---	2

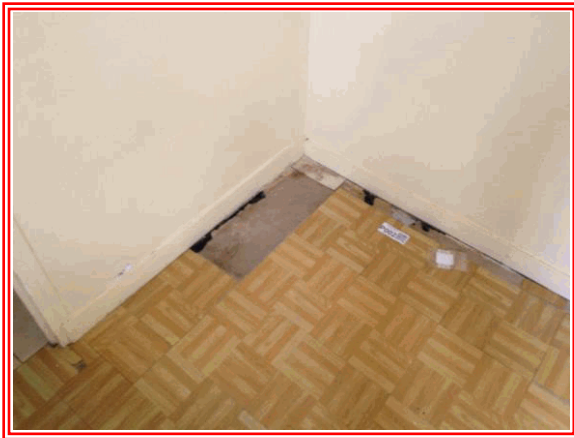
002CV000141 n°2 - 1 (P2)

Fraction Analysée	Technique analytique et date d'analyse	Résultat	Type d'amiante	Nb de préparations
Colle noire bitumineuse avec traces de ragréage gris en vrac	MOLP le 04/03/2016	Présence de fibres d'amiante	Chrysotile	2

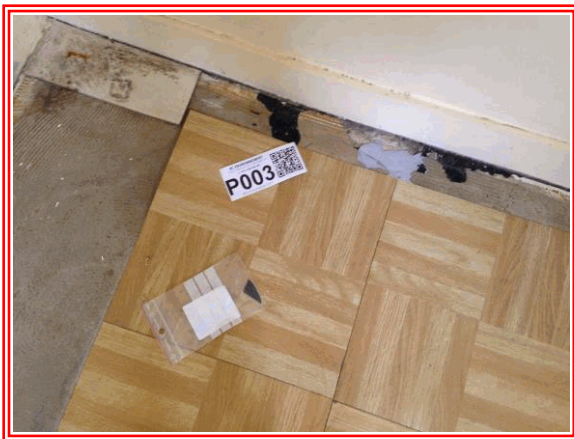
002CV000141 n°3 - 1 (P3)

Fraction Analysée	Technique analytique et date d'analyse	Résultat	Type d'amiante	Nb de préparations
Dalle dure noire cassante compacte avec colle plastique jaune et poussières	META le 04/03/2016	Présence de fibres d'amiante	Chrysotile	1

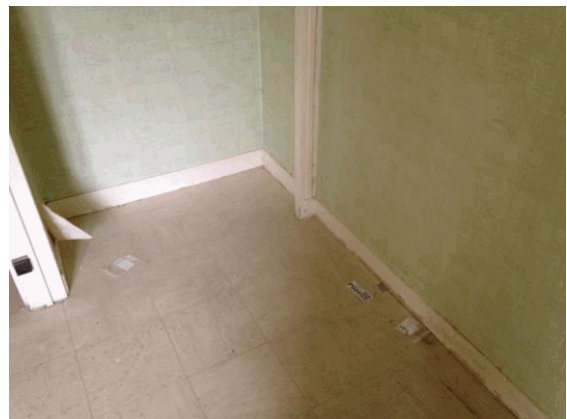
002CV000141 n°4 - 1 (P4)

Fraction Analysée	Technique analytique et date d'analyse	Résultat	Type d'amiante	Nb de préparations
Colle plastique jaune avec ragréage gris et traces blanches	META le 03/03/2016	Amiante non détecté	---	1
