## Rapport de mission de repérage des matériaux et produits contenant de l'amiante avant travaux

| Adresse : | 81 Rue F. Dunkerque Bt. Boutons d'or - BROSSOLETTE |
| Date du repérage : | 03/11/2016 |
| Désignation : | Appartement n° 43 de type 1BIS situé au 01 <sup>er</sup> étage |

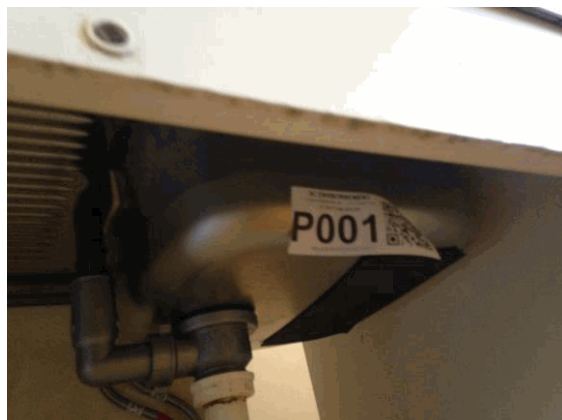
002HD001161 n°1 - 1 (P1)

| Plan | Localisation | Composant | Partie composant | Descriptif de l'action menée | | | | Laboratoire | | | Conclusion |
|---|---|---|---|---|---|---|---|---|---|---|---|
| LGT 43 | Vol 1 (Cuisine) | Evier | Tampon bitumineux | P1 | Réalisation d'un prélèvement | | 002HD0011<br>61 n°1 - 1 | P1 | Tampon bitumineux noir | Négatif | Négatif sur analyse |

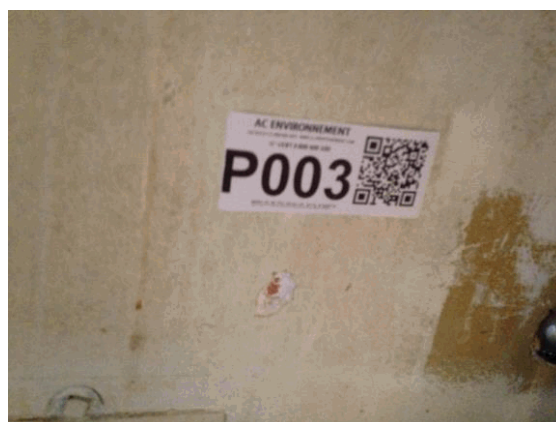
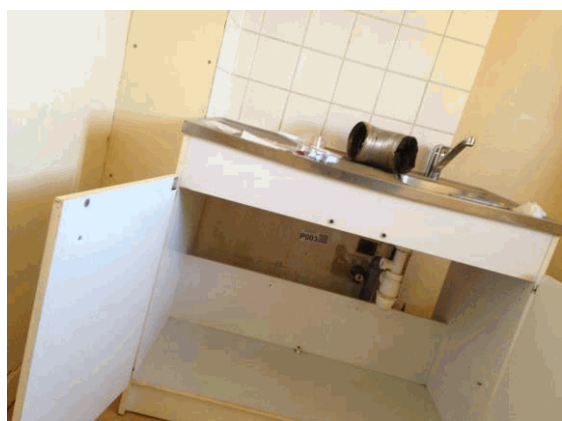
002HD001161 n°3 - 1 (P3)

| Plan | Localisation | Composant | Partie composant | Descriptif de l'action menée | | | | Laboratoire | | | Conclusion |
|---|---|---|---|---|---|---|---|---|---|---|---|
| LGT 43 | Vol 1 (Cuisine) | Murs et cloisons | Enduit plâtre sur briques rouges | P3 | Réalisation d'un prélèvement | Cloison et doublage pièces humides | 002HD0011<br>61 n°3 - 1 -<br>002HD0011<br>61 n°3 - 2 | P3 | Enduit plâtreux blanc en vrac + peinture non séparable | Négatif | Négatif sur analyse |

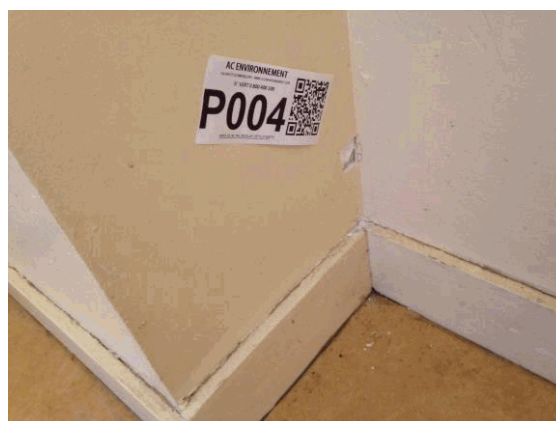
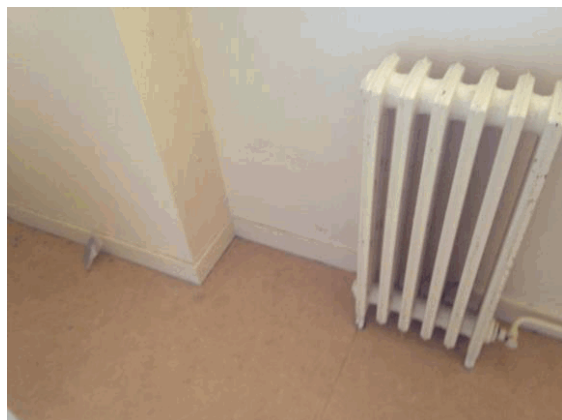
002HD001161 n°4 - 1 (P4)

| Plan | Localisation | Composant | Partie composant | Descriptif de l'action menée | | | | Laboratoire | | | Conclusion |
|---|---|---|---|---|---|---|---|---|---|---|---|
| LGT 43 | Vol 1 (Cuisine) | Cloisons légères ou préfabriquées | Jonction entre panneaux préfabriqués | P4 | Réalisation d'un prélèvement | Cloison et doublage placoplâtre pièces humides | 002HD0011<br>61 n°4 - 1 -<br>002HD0011<br>61 n°4 - 2 | P4 | Jonction entre panneaux préfabriqués | Négatif | Négatif sur analyse |

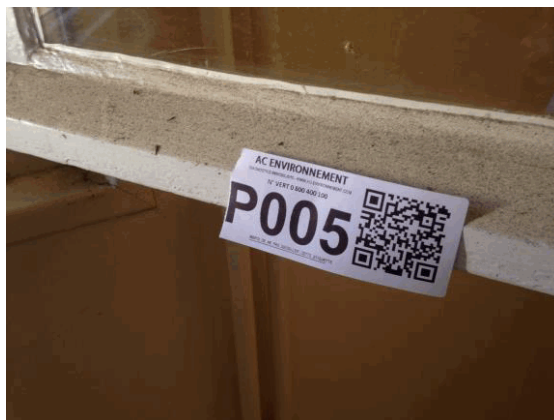
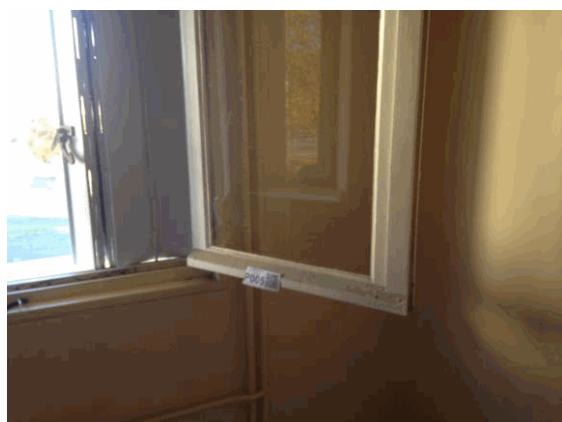
002HD001161 n°5 - 1 (P5)

| Plan | Localisation | Composant | Partie composant | Descriptif de l'action menée | | | | Laboratoire | | | Conclusion |
|---|---|---|---|---|---|---|---|---|---|---|---|
| LGT 43 | Vol 1 (Cuisine) | Menuiseries | Mastic vitrier | P5 | Réalisation d'un prélèvement | dur beige menuiserie bois | 002HD0011<br>61 n°5 - 1 -<br>002HD0011<br>61 n°5 - 2 | P5 | Matériau compact beige + peinture non séparable | Négatif | Négatif sur analyse |

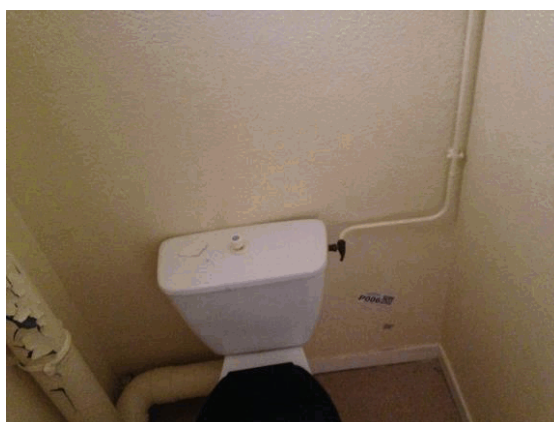
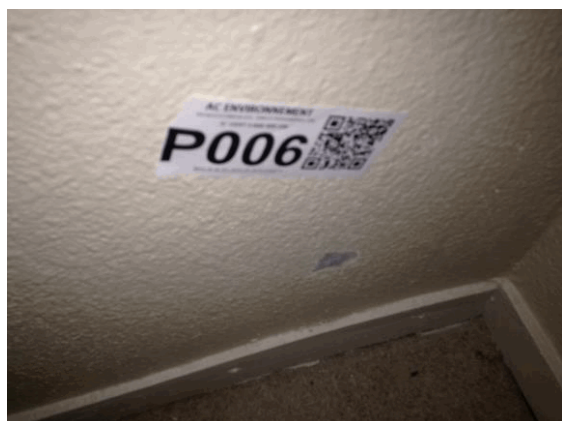
002HD001161 n°6 - 2 (P6)

| Plan | Localisation | Composant | Partie composant | Descriptif de l'action menée | | | | Laboratoire | | | Conclusion |
|---|---|---|---|---|---|---|---|---|---|---|---|
| LGT 43 | Vol 2 (W.C) | Murs et cloisons | Enduit ciment sur briques rouges | P6 | Réalisation d'un prélèvement | Cloison pièces humides | 002HD0011<br>61 n°6 - 1 -<br>002HD0011<br>61 n°6 - 2 | P6 | Enduit beige et gris en vrac + peinture non séparable | Négatif | Négatif sur analyse |

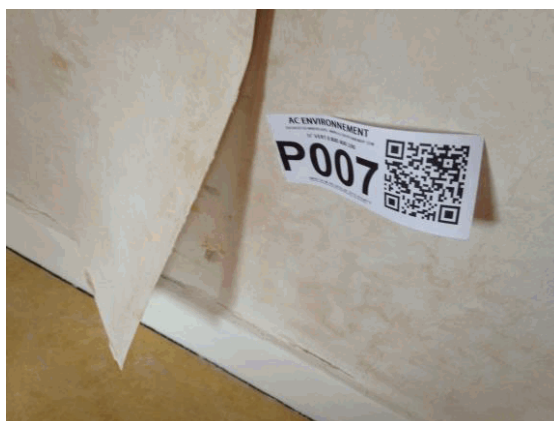
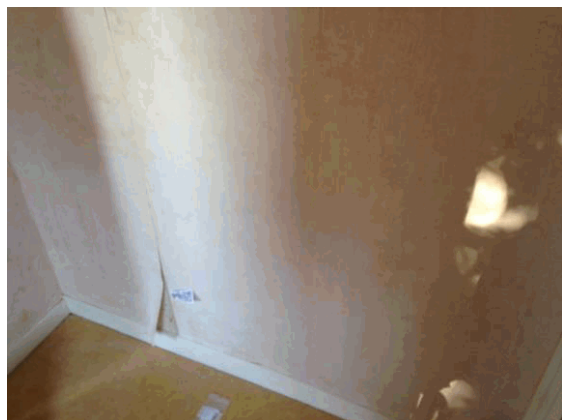
002HD001161 n°7 - 1 (P7)

| Plan | Localisation | Composant | Partie composant | Descriptif de l'action menée | | | | Laboratoire | | | Conclusion |
|---|---|---|---|---|---|---|---|---|---|---|---|
| LGT 43 | Vol 4 (Séjour) | Murs et cloisons | Enduit plâtre | P7 | Réalisation d'un prélèvement | Porteur pièces sèches | 002HD0011<br>61 n°7 - 1 -<br>002HD0011<br>61 n°7 - 2 | P7 | Enduit plâtreux beige en vrac + peinture non séparable | Négatif | Négatif sur analyse |

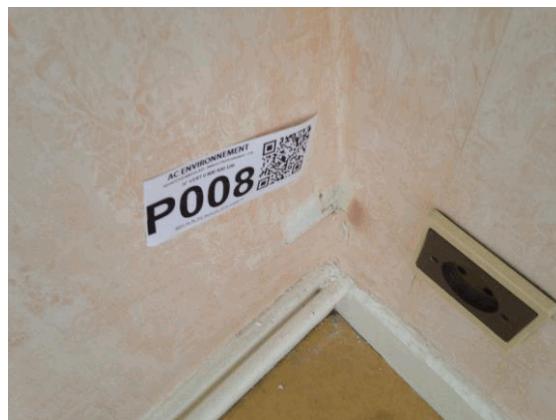
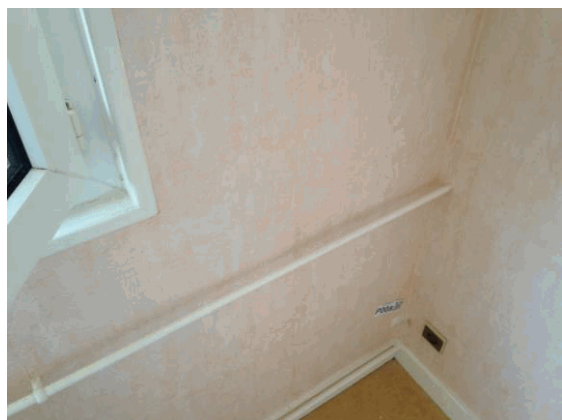
002HD001161 n°8 - 1 (P8)

| Plan | Localisation | Composant | Partie composant | Descriptif de l'action menée | | | | Laboratoire | | | Conclusion |
|---|---|---|---|---|---|---|---|---|---|---|---|
| LGT 43 | Vol 4 (Séjour) | Cloisons légères ou préfabriquées | Jonction entre panneaux préfabriqués | P8 | Réalisation d'un prélèvement | Cloison et doublage placoplâtre pièces sèches | 002HD0011<br>61 n°8 - 1 -<br>002HD0011<br>61 n°8 - 2 | P8 | Enduit plâtreux blanc avec couche en papier + peinture non séparable + papier peint non séparable | Négatif | Négatif sur analyse |

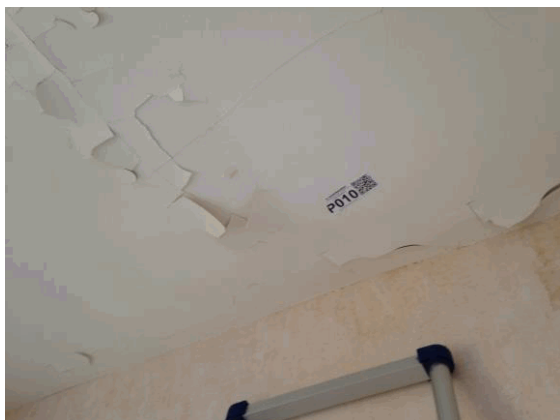
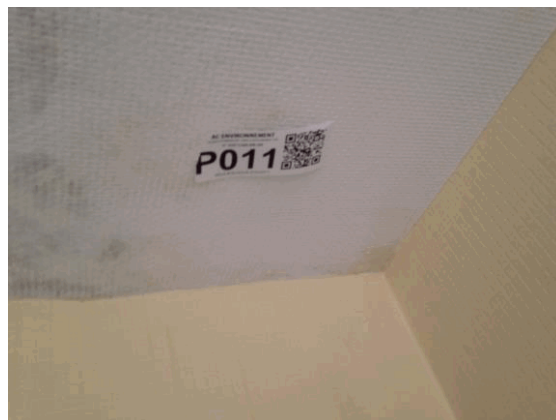
002HD001161 n°11 - 1 (P11)

| Plan | Localisation | Composant | Partie composant | Descriptif de l'action menée | | | | Laboratoire | | | Conclusion |
|---|---|---|---|---|---|---|---|---|---|---|---|
| LGT 43 | Vol 3 (SDB) | Faux plafonds | enduit plâtre sur latti bois | P11 | Réalisation d'un prélèvement | Plafond pièces humides | 002HD0011<br>61 n°11 - 1<br>-<br>002HD0011<br>61 n°11 - 2 | P11 | Enduit plâtreux beige en vrac + peinture non séparable + matériau compact marron non séparable | Négatif | Négatif sur analyse |

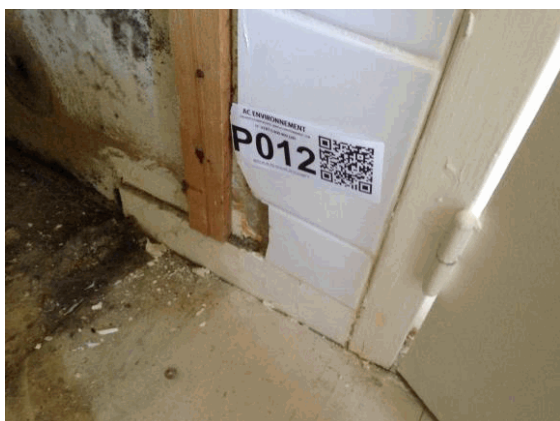
002HD001161 n°13 - 1 (P13)

| Plan | Localisation | Composant | Partie composant | Descriptif de l'action menée | | | | Laboratoire | | | Conclusion |
|---|---|---|---|---|---|---|---|---|---|---|---|
| LGT 43 | Vol 3 (SDB) | Baignoire | Tampon bitumineux | P13 | Réalisation d'un prélèvement | | 002HD0011<br>61 n°13 - 1 | P13 | Matériau bitumineux noir | Négatif | Négatif sur analyse |

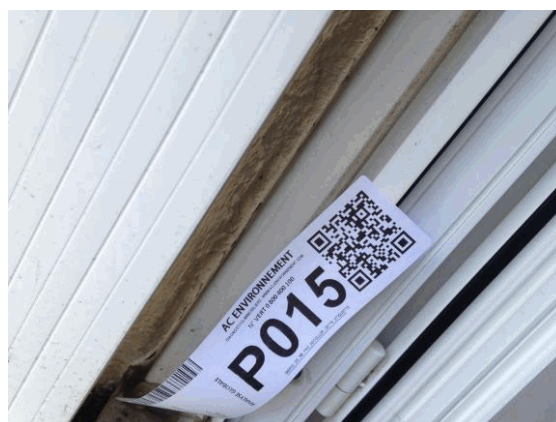
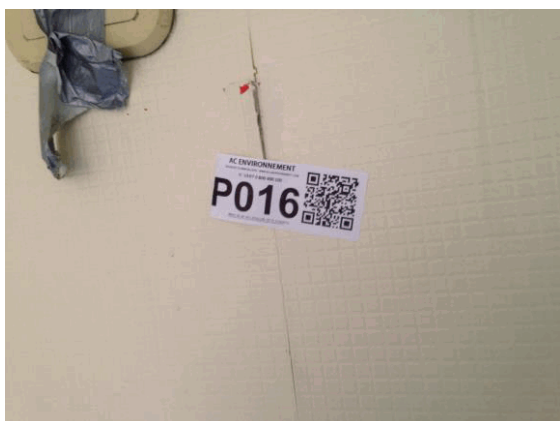
002HD001161 n°16 - 1 (P16)

| Plan | Localisation | Composant | Partie composant | Descriptif de l'action menée | | | | Laboratoire | | | Conclusion |
|---|---|---|---|---|---|---|---|---|---|---|---|
| LGT 43 | Vol 3 (SDB) | Murs et cloisons | Enduit plâtre | P16 | Réalisation d'un prélèvement | Porteur pièces humides | 002HD0011<br>61 n°16 - 1 -<br>-<br>002HD0011<br>61 n°16 - 2 | P16 | Enduit plâtreux blanc + peinture non séparable | Négatif | Négatif sur analyse |

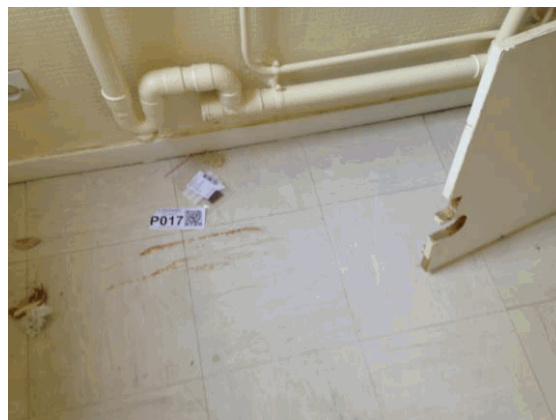
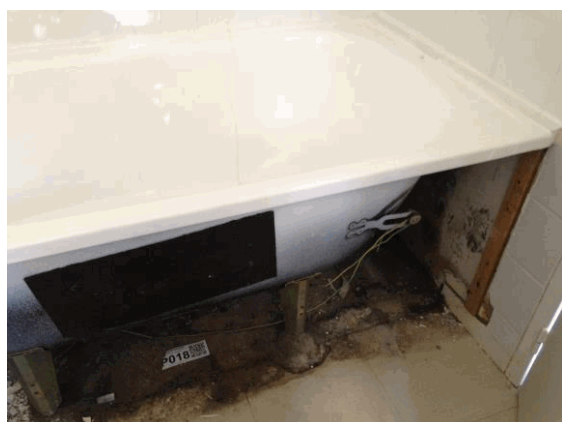
002HD001161 n°18 - 2 (P18)

| Plan | Localisation | Composant | Partie composant | Descriptif de l'action menée | | | | Laboratoire | | | Conclusion |
|---|---|---|---|---|---|---|---|---|---|---|---|
| LGT 43 | Vol 3 (SDB) | Revêtement de sol | Ragréage d'origine pièces humides | P18 | Réalisation d'un prélèvement | | 002HD0011<br>61 n°18 - 1<br>-<br>002HD0011<br>61 n°18 - 2 | P18 | Matériau compact beige et gris | Négatif | Négatif sur analyse |

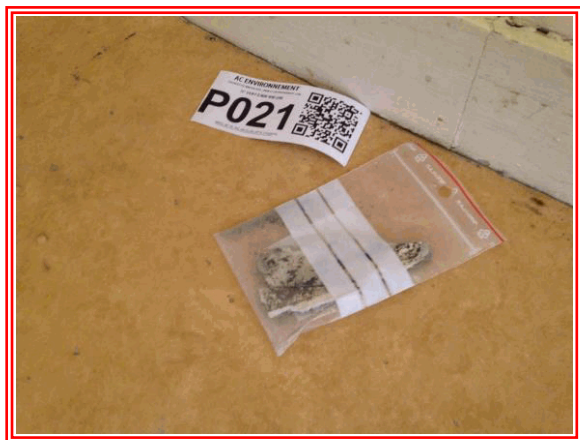
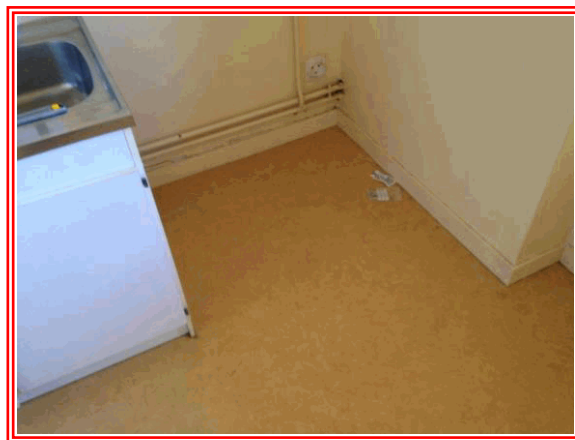
002HD001161 n°21 - 1 (P21)

| Localisation | Catégorie | Composant | Partie de composant | Sur avis / réf pré. |
|---|---|---|---|---|
| Vol 1 (Cuisine) | Revêtement de sol | Revêtement de sol | Colle bitumeuses | P21 |
| Vol 2 (W.C) | Revêtement de sol | Revêtement de sol | Colle bitumeuses | P21 |

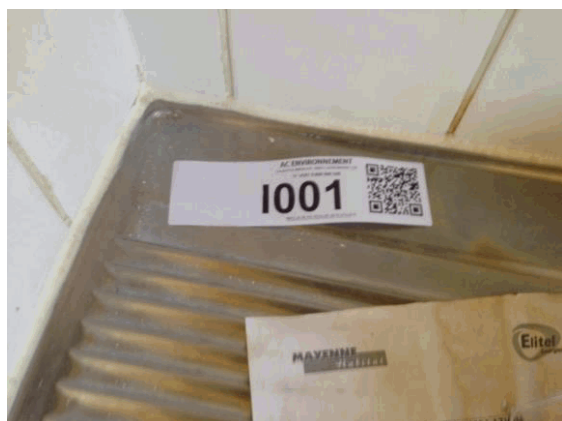
| Plan | Localisation | Composant | Partie composant | Descriptif de l'action menée | | | | Laboratoire | | | Conclusion |
|---|---|---|---|---|---|---|---|---|---|---|---|
| LGT 43 | Vol 1 (Cuisine) | Evier | Mastic étanchéité | I1 | | | I1 - 1 | | | | Aucun prélèvement réalisé à la demande du client sur l'ensemble des mastics des appareils sanitaires et équipements divers |
| LGT 43 | Vol 3 (SDB) | Evier | Mastic étanchéité | I1 | | | I1 - 1 | | | | Aucun prélèvement réalisé à la demande du client sur l'ensemble des mastics des appareils sanitaires et équipements divers |

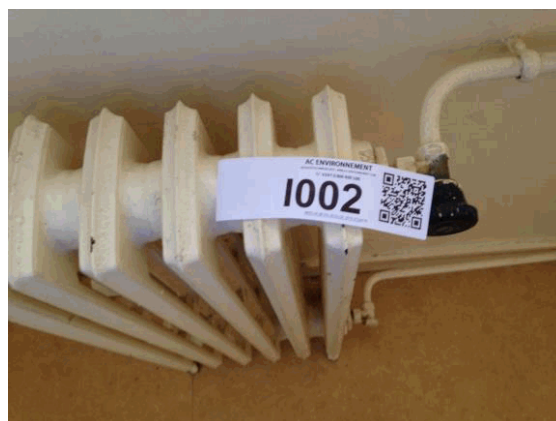
| Plan | Localisation | Composant | Partie composant | Descriptif de l'action menée | | | | Laboratoire | | | Conclusion |
|---|---|---|---|---|---|---|---|---|---|---|---|
| LGT 43 | Vol 1 (Cuisine) | Radiateurs | Joints | I2 | | | I2 - 1 | | | | Aucun prélèvement réalisé à la demande du client |
| LGT 43 | Vol 3 (SDB) | Radiateurs | Joints | I2 | | | I2 - 1 | | | | Aucun prélèvement réalisé à la demande du client |
| LGT 43 | Vol 4 (Séjour) | Radiateurs | Joints | I2 | | | I2 - 1 | | | | Aucun prélèvement réalisé à la demande du client |

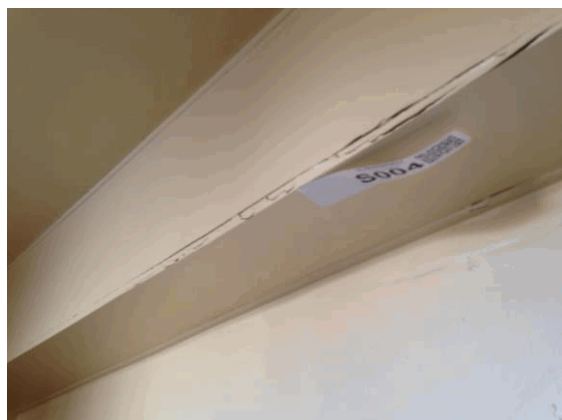
| Référence | Localisation | Action |
|---|---|---|
| S4 - 1 (A4) | LGT 43 - Vol 1<br>(Cuisine) | Absence : pas d'amiante par nature |
