## Rapport de mission de repérage des matériaux et produits contenant de l'amiante avant travaux

| Adresse : | BROSSOLETTE |
| CP - Ville : | 53100 MAYENNE |
| Date du repérage : | 24/08/2016 |

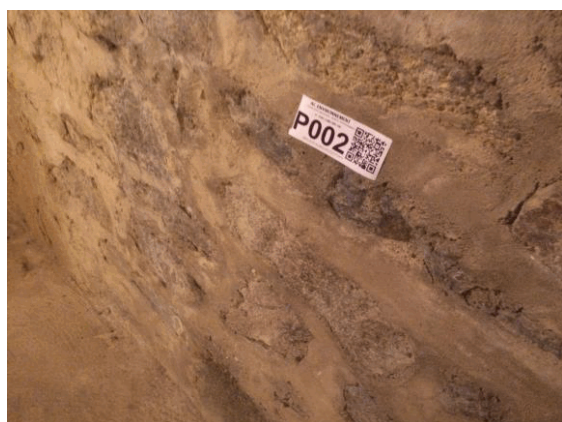
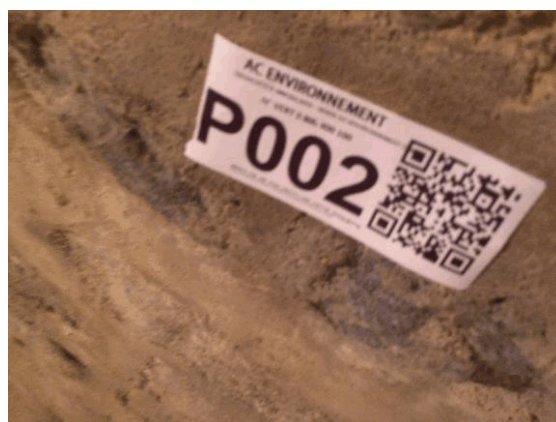
002LQ000378 n°2 - 1 (P2)

| Plan | Localisation | Composant | Partie composant | Descriptif de l'action menée | | | | Laboratoire | | | Conclusion |
|---|---|---|---|---|---|---|---|---|---|---|---|
| Sous sol | Vol 1 (PC Sous sol) | Murs et cloisons | Joint et dilatation | P2 | Réalisation d'un prélèvement | scellement pierres | 002LQ0003<br>78 n°2 - 1 -<br>002LQ0003<br>78 n°2 - 2 | P2 | Matériau gris en vrac hétérogène | Négatif | Négatif sur analyse |

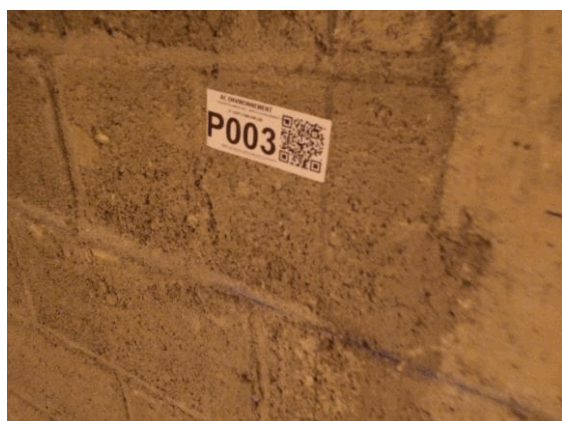
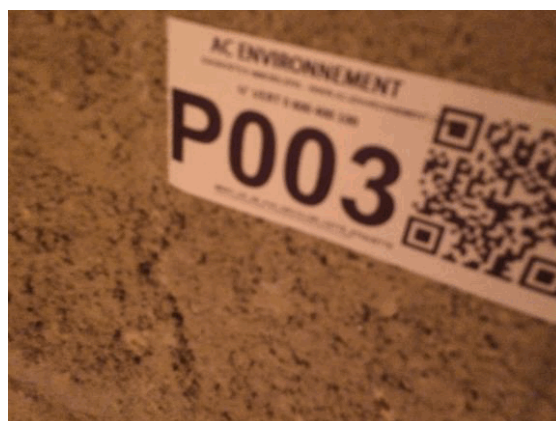
002LQ000378 n°3 - 1 (P3)

| Plan | Localisation | Composant | Partie composant | Descriptif de l'action menée | | | | Laboratoire | | | Conclusion |
|---|---|---|---|---|---|---|---|---|---|---|---|
| Sous sol | Vol 1 (PC Sous sol) | Murs et cloisons | Joint et dilatation | P3 | Réalisation d'un prélèvement | scellement parpaings | 002LQ0003<br>78 n°3 - 1 -<br>002LQ0003<br>78 n°3 - 2 | P3 | Matériau gris en vrac hétérogène | Négatif | Négatif sur analyse |

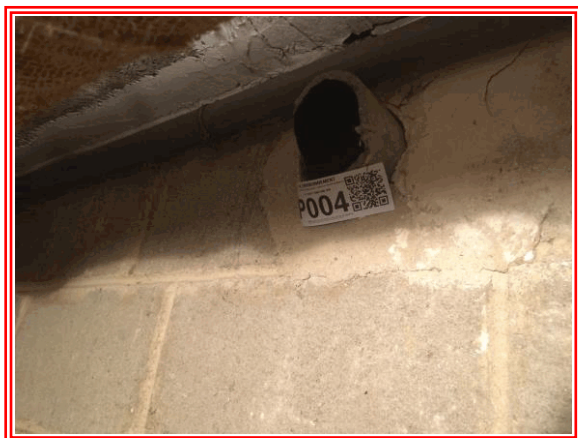
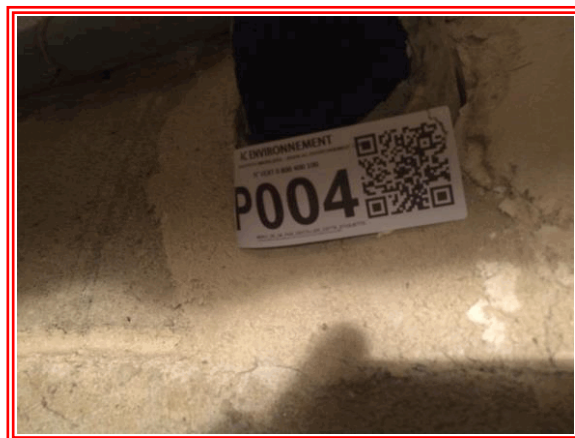
002LQ000378 n°4 - 1 (P4)

| Localisation | Catégorie | Composant | Partie de composant | Sur avis / réf pré. |
|---|---|---|---|---|
| Vol 1 (PC Sous sol) | Conduits, canalisations et équipements | Conduit fluide non identifié | Conduit en fibres-ciment | P4 |

| Plan | Localisation | Composant | Partie composant | Descriptif de l'action menée | | | | Laboratoire | | | Conclusion |
|---|---|---|---|---|---|---|---|---|---|---|---|
| Sous sol | Vol 1 (PC Sous sol) | Conduit fluide non identifié | Conduit en fibres-ciment | P4 | Réalisation d'un prélèvement | | 002LQ0003<br>78 n°4 - 1 -<br>002LQ0003<br>78 n°4 - 2 | P4 | Fibrociment gris en vrac avec fibres visibles | Positif | Présence sur analyse |

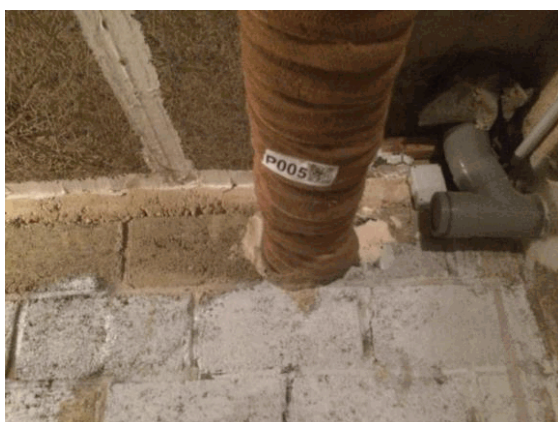
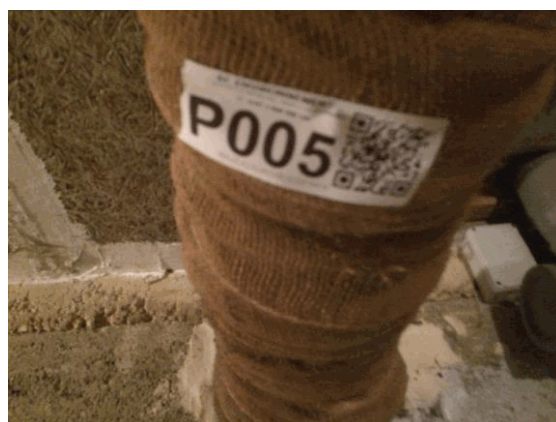
002LQ000378 n°5 - 1 (P5)

| Plan | Localisation | Composant | Partie composant | Descriptif de l'action menée | | | | Laboratoire | | | Conclusion |
|---|---|---|---|---|---|---|---|---|---|---|---|
| Sous sol | Vol 1 (PC Sous sol) | Conduit fluide non identifié | Calorifugeage | P5 | Réalisation d'un prélèvement | | 002LQ0003<br>78 n°5 - 1 -<br>002LQ0003<br>78 n°5 - 2 | P5 | Matériau fibreux multicolore + toile fibreuse marron non séparable | Négatif | Négatif sur analyse |

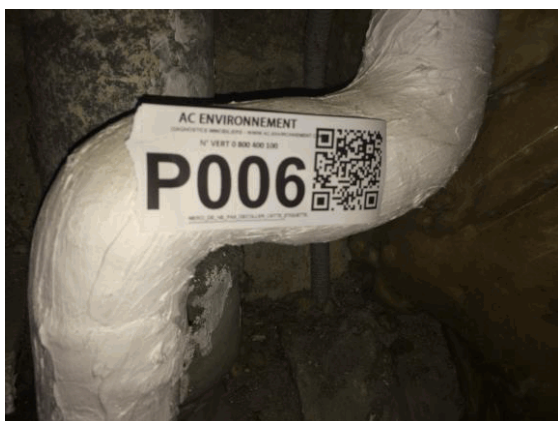
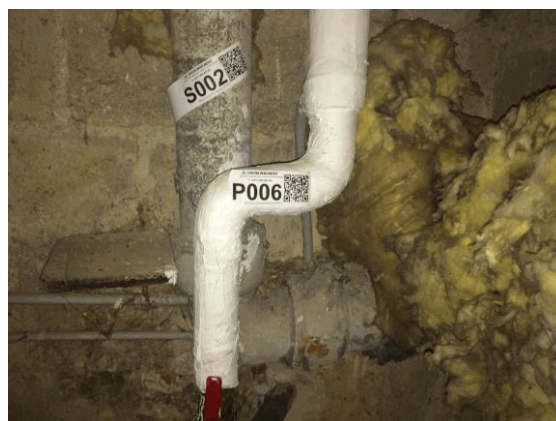
002LQ000378 n°6 - 2 (P6)

| Plan | Localisation | Composant | Partie composant | Descriptif de l'action menée | | | | Laboratoire | | | Conclusion |
|---|---|---|---|---|---|---|---|---|---|---|---|
| Sous sol | Vol 1 (PC Sous sol) | Conduit eau | Calorifugeage | P6 | Réalisation d'un prélèvement | Blanc | 002LQ0003<br>78 n°6 - 1 -<br>002LQ0003<br>78 n°6 - 2 | P6 | Matériau gris en mousse + toile blanche plâtrée non séparable + peintures multiples non séparable | Négatif | Négatif sur analyse |

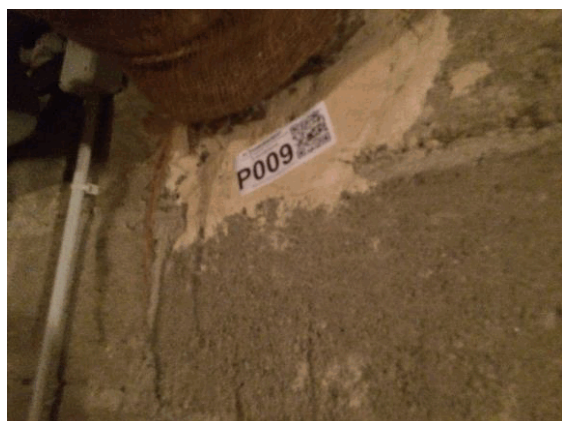
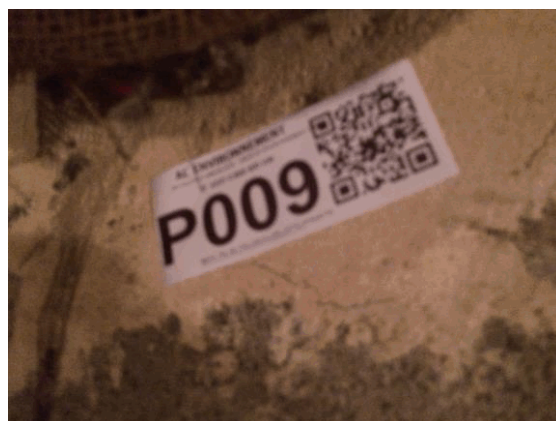
002LQ000378 n°9 - 1 (P9)

| Plan | Localisation | Composant | Partie composant | Descriptif de l'action menée | | | | Laboratoire | | | Conclusion |
|---|---|---|---|---|---|---|---|---|---|---|---|
| Sous sol | Vol 1 (PC Sous sol) | Murs et cloisons | Enduit de rebouchage | P9 | Réalisation d'un prélèvement | Blanc | 002LQ0003<br>78 n°9 - 1 -<br>002LQ0003<br>78 n°9 - 2 | P9 | Enduit beige en vrac non séparable + enduit plâtreux blanc non séparable | Négatif | Négatif sur analyse |

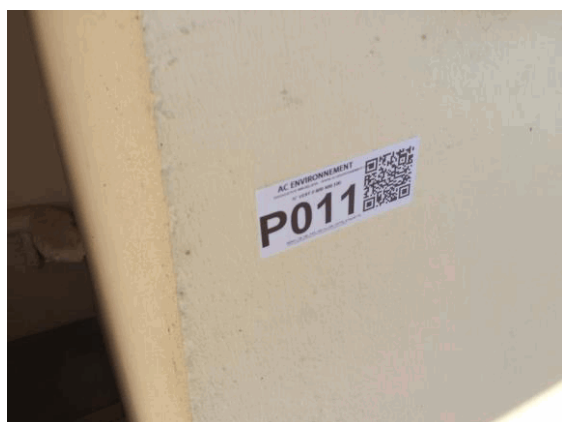
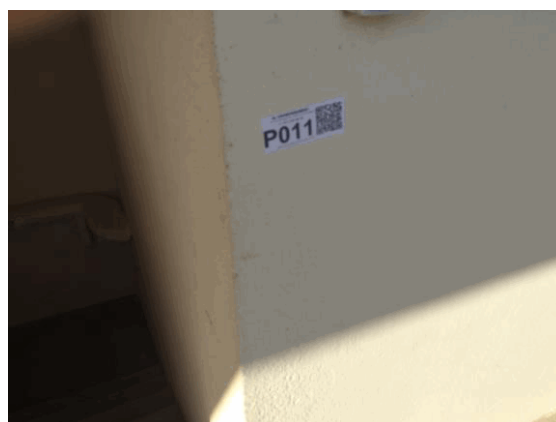
002LQ000378 n°11 - 2 (P11)

| Plan | Localisation | Composant | Partie composant | Descriptif de l'action menée | | | | Laboratoire | | | Conclusion |
|---|---|---|---|---|---|---|---|---|---|---|---|
| Etages | Vol 4 (PC RDC) | Murs | Enduits projetés | P11 | Réalisation d'un prélèvement | Beige | 002LQ0003<br>78 n°11 - 1<br>-<br>002LQ0003<br>78 n°11 - 2 | P11 | Enduit compact gris + matériau plâtreux blanc en faible quantité non séparable + peinture | Négatif | Négatif sur analyse |

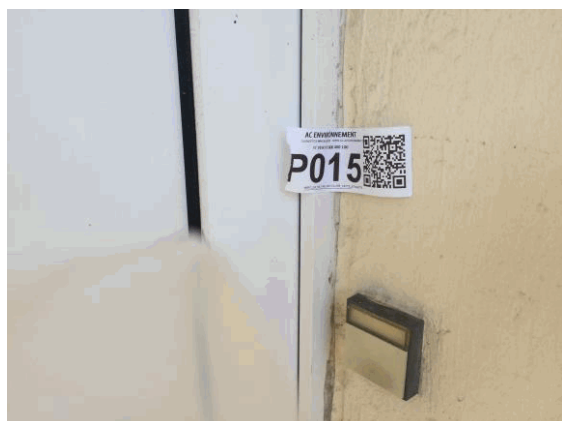
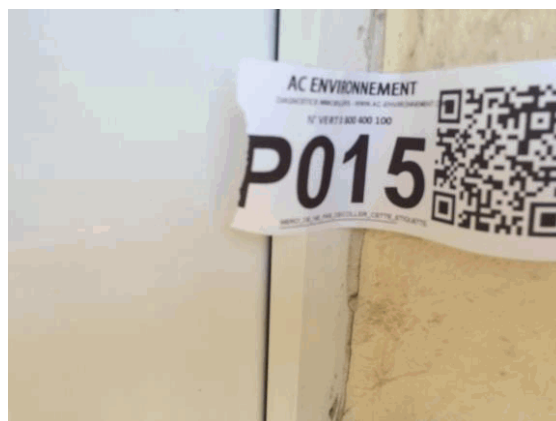
002LQ000378 n°15 - 1 (P15)

| Plan | Localisation | Composant | Partie composant | Descriptif de l'action menée | | | | Laboratoire | | | Conclusion |
|---|---|---|---|---|---|---|---|---|---|---|---|
| Etages | Vol 4 (PC RDC) | Menuiseries | Reprise d'étanchéité | P15 | Réalisation d'un prélèvement | | 002LQ0003<br>78 n°15 - 1<br>-<br>002LQ0003<br>78 n°15 - 2 | P15 | Matériau souple blanc avec poussières | Négatif | Négatif sur analyse |

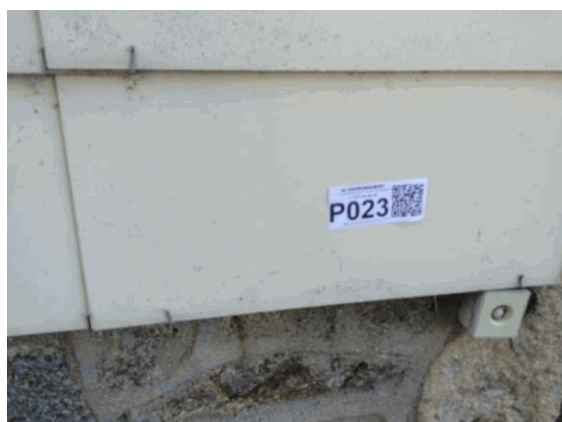
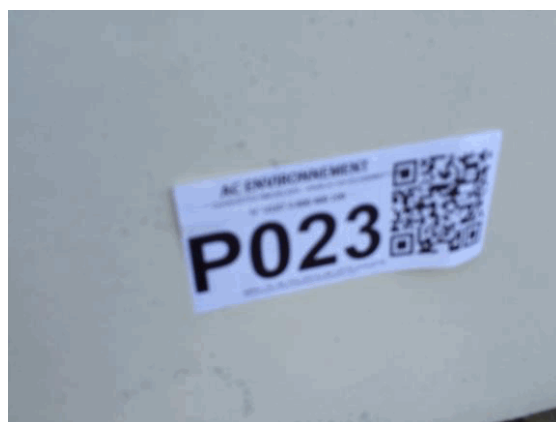
002LQ000378 n°23 - 1 (P23)

| Plan | Localisation | Composant | Partie composant | Descriptif de l'action menée | | | | Laboratoire | | | Conclusion |
|---|---|---|---|---|---|---|---|---|---|---|---|
| Pignon gauche | Vol 10 (Pignon gauche) | Panneaux-sandwichs | Plaques | P23 | Réalisation d'un prélèvement | | 002LQ0003<br>78 n°23 - 1<br>-<br>002LQ0003<br>78 n°23 - 2 | P23 | Matériau compact gris avec fibres + peinture | Négatif | Négatif sur analyse |

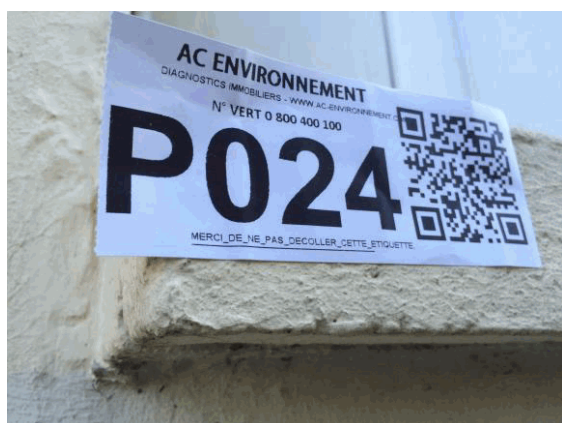
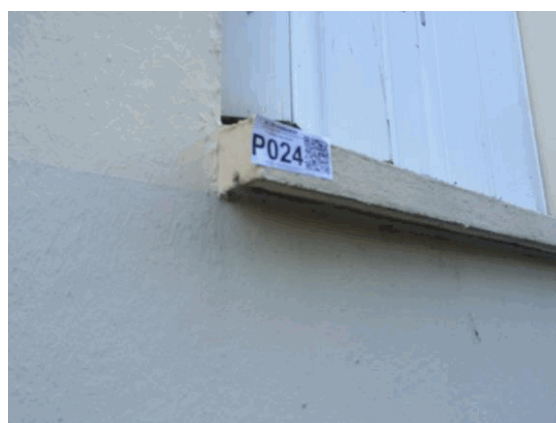
002LQ000378 n°24 - 2 (P24)

| Plan | Localisation | Composant | Partie composant | Descriptif de l'action menée | | | | Laboratoire | | | Conclusion |
|---|---|---|---|---|---|---|---|---|---|---|---|
| Façade arrière | Vol 11 (Façade arrière) | Appui de fenêtre | enduit ciment | P24 | Réalisation d'un prélèvement | | 002LQ0003<br>78 n°24 - 1<br>-<br>002LQ0003<br>78 n°24 - 2 | P24 | Enduit compact gris + peinture | Négatif | Négatif sur analyse |

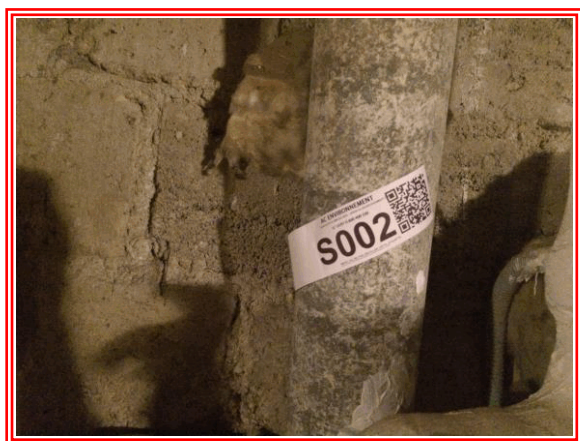
| Localisation | Catégorie | Composant | Partie de composant | Sur avis / réf pré. |
|---|---|---|---|---|
| Vol 1 (PC Sous sol) | Conduits, canalisations et équipements | Conduit fluide non identifié | Conduit en fibres-ciment | S2 |

| Plan | Localisation | Composant | Partie composant | Descriptif de l'action menée | | | | Laboratoire | | | Conclusion |
|---|---|---|---|---|---|---|---|---|---|---|---|
| Sous sol | Vol 1 (PC Sous sol) | Conduit fluide non identifié | Conduit en fibres-ciment | S2 | Réalisation d'un sondage | | S2 - 1 | | | | Présence sur document |

| Référence | Localisation | Action |
|---|---|---|
| S2 - 1 (A2) | Sous sol - Vol 1<br>(PC Sous sol) | Présence sur présentation de documents |
