Rapport de mission de repérage des matériaux et produits contenant de l'amiante avant travaux

Adresse :	BROSSOLETTE
CP - Ville :	53100 MAYENNE
Référence client :	_0002600003_
Date du repérage :	17/11/2016
Désignation :	Bâtiment composé de 1 cage et de 2 étages

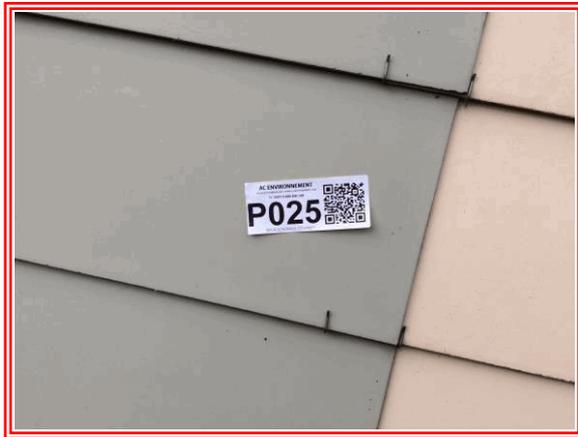
002HD001180 n°25 - 1 (P25)

Pignon gauche	Vol 12 (Pignon gauche)	Bardages	Plaques vertes	P25	Réalisation d'un prélèvement		002HD0011 80 n°25 - 1 - 002HD0011 80 n°25 - 2	P25	Peinture Effritable Vert Fibres-ciment Dur Fibreux Gris	Positif	Présence sur analyse
Pignon gauche	Vol 12 (Pignon gauche)	Bardages	Plaques vertes	P25	Sondage et extension de la zone homogène du prélèvement P25		002HD0011 80 n°25 - 1 - 002HD0011 80 n°25 - 2	P25	Peinture Effritable Vert Fibres-ciment Dur Fibreux Gris	Positif	Présence sur analyse
Pignon droit	Vol 10 (Pignon droit)	Bardages	Plaques vertes	S48 (P25)	Sondage et extension de la zone homogène du prélèvement P25		002HD0011 80 n°25 - 1 - 002HD0011 80 n°25 - 2	P25	Peinture Effritable Vert Fibres-ciment Dur Fibreux Gris	Positif	Présence sur analyse
Pignon gauche	Vol 12 (Pignon gauche)	Bardages	Plaques striillées beiges	P26	Réalisation d'un prélèvement		002HD0011 80 n°26 - 1 - 002HD0011 80 n°26 - 2	P26	Peinture Effritable Beige Fibres-ciment Dur Fibreux Gris	Positif	Présence sur analyse

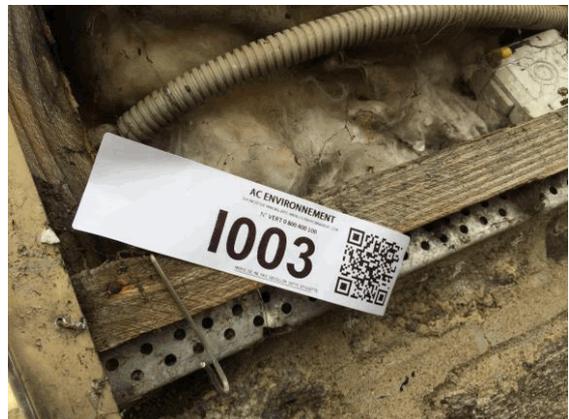
Pignon droit	Vol 10 (Pignon droit)	Bardages		I3			I3 - 1 - I3 - 2				impossible de voir les matériaux présents sous le bardage
