## Rapport de mission de repérage des matériaux et produits contenant de l'amiante avant travaux

Adresse :	BROSSOLETTE
CP - Ville :	53100 MAYENNE
Référence client :	_0002700004_
Date du repérage :	25/08/2016
Désignation :	Bâtiment composé de 2 cages et de 2 étages

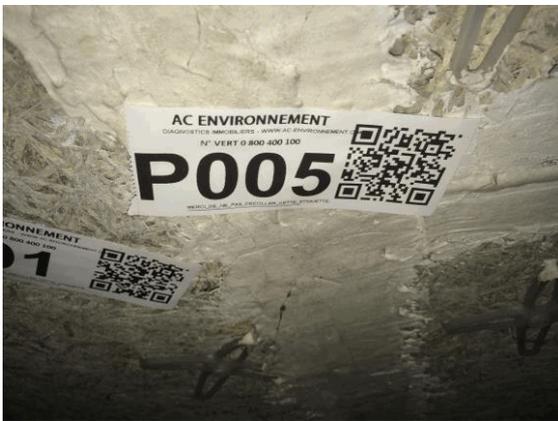
002LQ000379 n°5 - 2 (P5)

Sous sol 421	Vol 2 (PC Sous sol)	Plafonds	Panneaux vissés	P5	Réalisation d'un prélèvement	joints fibralith	002LQ0003 79 n°5 - 1 - 002LQ0003 79 n°5 - 2	P5	Matériau plâtreux beige	Négatif	Négatif sur analyse
Sous sol 403	Vol 7 (PC Sous sol)	Plafonds	Panneaux vissés	S24	Sondage et extension de la zone homogène du prélèvement P5	joints fibralith	002LQ0003 79 n°5 - 1 - 002LQ0003 79 n°5 - 2	P5	Matériau plâtreux beige	Négatif	Négatif sur analyse
Sous sol 421	Vol 2 (PC Sous sol)	Plafonds	Panneaux vissés	I1	fibralith		I1 - 1				impossibilité de connaître la nature des matériaux présents derrière les panneaux de fibralith sans sondage destructif

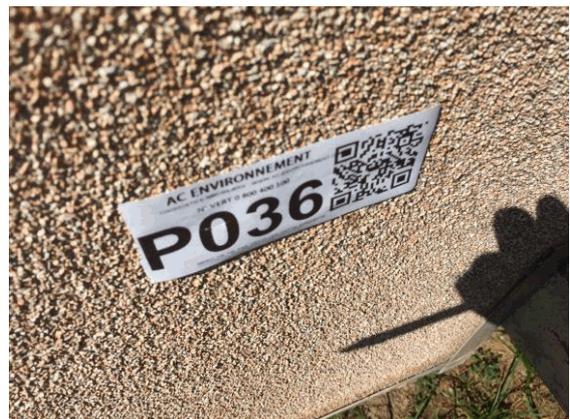
002LQ000379 n°36 - 2 (P36)

Façade arrière	Vol 24 (Façade arrière)	Bardages	Plaques fibres	S76	Sondage et extension de la zone homogène du prélèvement P36	orange	002LQ0003 79 n°36 - 1 - 002LQ0003 79 n°36 - 2	P36	Matériau compact rose hétérogène + polystyrène expansé (billes) non séparable	Négatif	Négatif sur analyse
Pignon gauche	Vol 23 Pignon gauche)	Bardages	Plaques fibres	P37	Réalisation d'un prélèvement	beige	002LQ0003 79 n°37 - 1 - 002LQ0003 79 n°37 - 2	P37	Matériau compact gris avec fibres visibles + peinture non séparable	Positif	Présence sur analyse
Pignon gauche	Vol 23 Pignon gauche)	Bardages	Plaques fibres	P37	Sondage et extension de la zone homogène du prélèvement P37	beige	002LQ0003 79 n°37 - 1 - 002LQ0003 79 n°37 - 2	P37	Matériau compact gris avec fibres visibles + peinture non séparable	Positif	Présence sur analyse
Pignon droit	Vol 25 (Pignon droit)	Bardages	Plaques fibres	S77 (P37)	Sondage et extension de la zone homogène du prélèvement P37	beige	002LQ0003 79 n°37 - 1 - 002LQ0003 79 n°37 - 2	P37	Matériau compact gris avec fibres visibles + peinture non séparable	Positif	Présence sur analyse

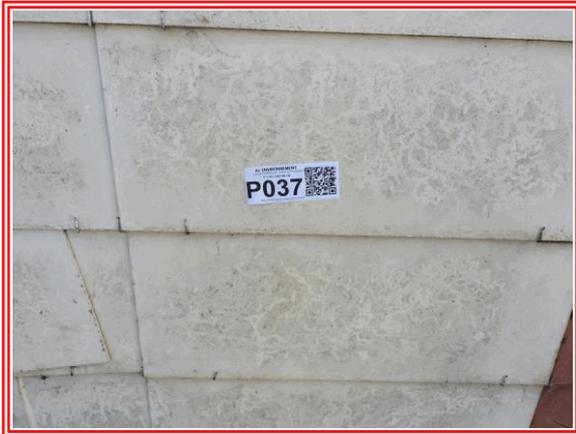
002LQ000379 n°37 - 1 (P37)

Localisation	Catégorie	Composant	Partie de composant	Sur avis / réf pré.
Vol 23 Pignon gauche)	Façades	Bardages	Plaques fibres	P37
Vol 25 (Pignon droit)	Façades	Bardages	Plaques fibres	P37
Vol 25 (Pignon droit)	Façades	Bardages	Plaques fibres	P38
Vol 23 Pignon gauche)	Façades	Bardages	Plaques fibres	P38
