Rapport de mission de repérage des matériaux et produits contenant de l'amiante avant travaux

Adresse :	382 Rue d Artois Bat Géraniums - CITE PIERRE BROSSOLETTE
CP - Ville :	53100 MAYENNE
Référence client :	_00027000050000100087_
Date du repérage :	10/06/2016
Désignation :	Appartement n° 87 de type 4 situé au 01 er étage

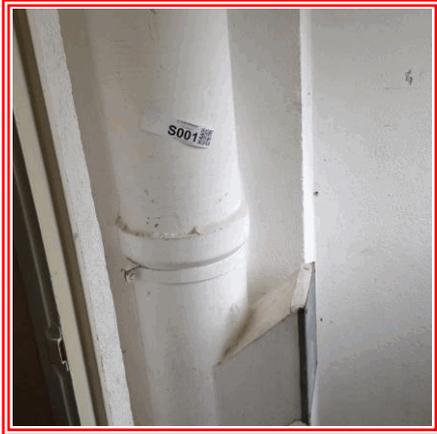
Localisation	Catégorie	Composant	Partie de composant	Sur avis / réf pré.
Vol 2 (Loggia)	Conduits, canalisations et équipements	Vide ordure	Conduit en fibres-ciment	S1
Vol 5 (W.C)	Conduits, canalisations et équipements	Conduit eau	Conduit en fibres-ciment	S2

Référence	Localisation	Action
S1 - 1 (A1)	LGT 87 - Vol 2 (Loggia)	Présence sur décision de l'opérateur de repérage
S2 - 1 (A2)	LGT 87 - Vol 5 (W.C)	Présence sur décision de l'opérateur de repérage
S3 - 1 (A3)	LGT 87 - Vol 5 (W.C)	Absence : pas d'amiante par nature
002HD001008 n°1 - 1 (P1)	LGT 87 - Vol 2 (Loggia)	Prélevement négatif
002HD001008 n°2 - 1 (P2)	LGT 87 - Vol 3 (Cuisine)	Prélevement négatif
002HD001008 n°3 - 1 (P3)	LGT 87 - Vol 2 (Loggia)	Prélevement négatif
002HD001008 n°4 - 1 (P4)	LGT 87 - Vol 3 (Cuisine)	Prélevement négatif
002HD001008 n°4 - 2 (P4)	LGT 87 - Vol 3 (Cuisine)	Prélevement négatif
002HD001008 n°5 - 1 (P5)	LGT 87 - Vol 3 (Cuisine)	Prélevement négatif
002HD001008 n°6 - 1 (P6)	LGT 87 - Vol 3 (Cuisine)	Prélevement négatif
002HD001008 n°6 - 2 (P6)	LGT 87 - Vol 3 (Cuisine)	Prélevement négatif
002HD001008 n°7 - 1 (P7)	LGT 87 - Vol 3 (Cuisine)	Prélevement négatif
002HD001008 n°7 - 2 (P7)	LGT 87 - Vol 3 (Cuisine)	Prélevement négatif

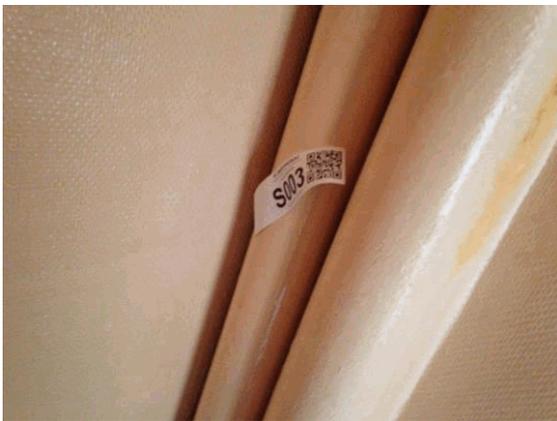
S3 - 1 (A3)

Plan	Localisation	Composant	Partie composant	Descriptif de l'action menée				Laboratoire			Conclusion
				Réf action	Observation	Précision loc.	Ref photo	Ref Prél.	Descriptif	Résultat	
LGT 87	Vol 2 (Loggia)	Vide ordure	Conduit en fibres-ciment	S1	Réalisation d'un sondage		S1 - 1				Présence sur jugement personnel de l'opérateur de repérage
LGT 87	Vol 5 (W.C)	Conduit eau	Conduit en fibres-ciment	S2	Réalisation d'un sondage	Evacuation EU	S2 - 1				Présence sur jugement personnel de l'opérateur de repérage
LGT 87	Vol 5 (W.C)	Conduit eau	PVC	S3			S3 - 1				Materiau ne contenant pas d'amiante par nature

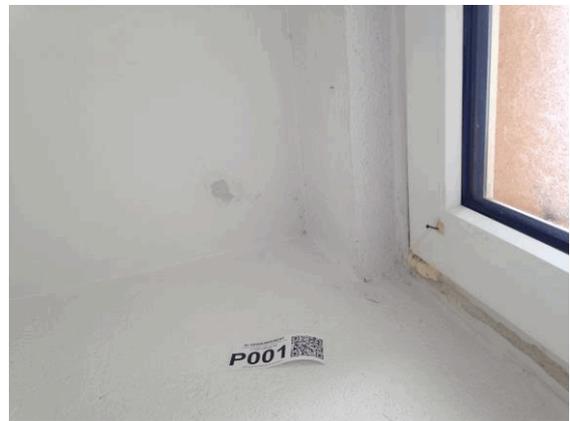
002HD001008 n°1 - 1 (P1)

Fibres d'amiante	META	NF X 43-050	non détectées
Date d'analyse			22/06/2016
OBSERVATION			
Description			enduit plâtre+peinture blanche
Aspect visuel de l'échantillon			non fibreux
PREPARATION DE L'ECHANTILLON			
Nombre de grilles réalisées			2

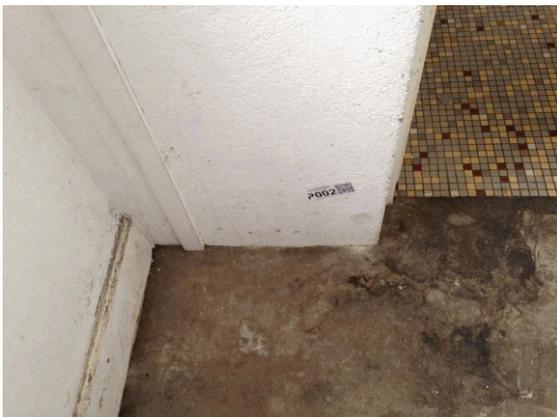
002HD001008 n°2 - 1 (P2)

Fibres d'amiante	META	NF X 43-050	non détectées
Date d'analyse			22/06/2016
OBSERVATION			
Description			enduit blanc + ciment
Aspect visuel de l'échantillon			non fibreux
PREPARATION DE L'ECHANTILLON			
Nombre de grilles réalisées			2
