Rapport de mission de repérage des matériaux et produits contenant de l'amiante avant travaux

Adresse :	162 Rue d Artois Bat Kentias - BROSSOLETTE
CP - Ville :	53100 MAYENNE
Référence client :	_00028000090000100139_
Date du repérage :	30/11/2016
Désignation :	Appartement n° 139 de type 4 situé au 03 ème étage

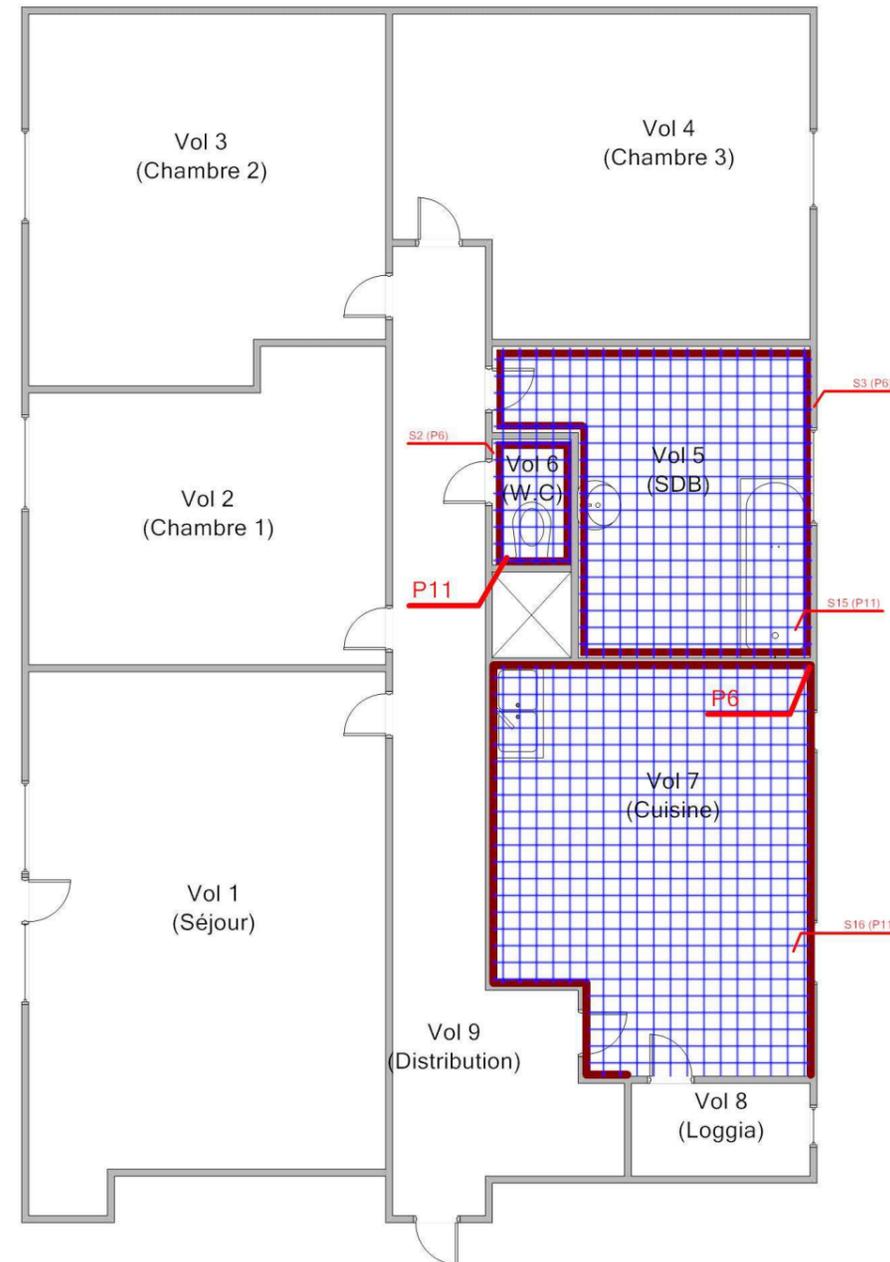
P6 : Jonction entre panneaux préfabriqués (placo pièces humides)

P11 : Enduit plâtre (plafond pièces humides)

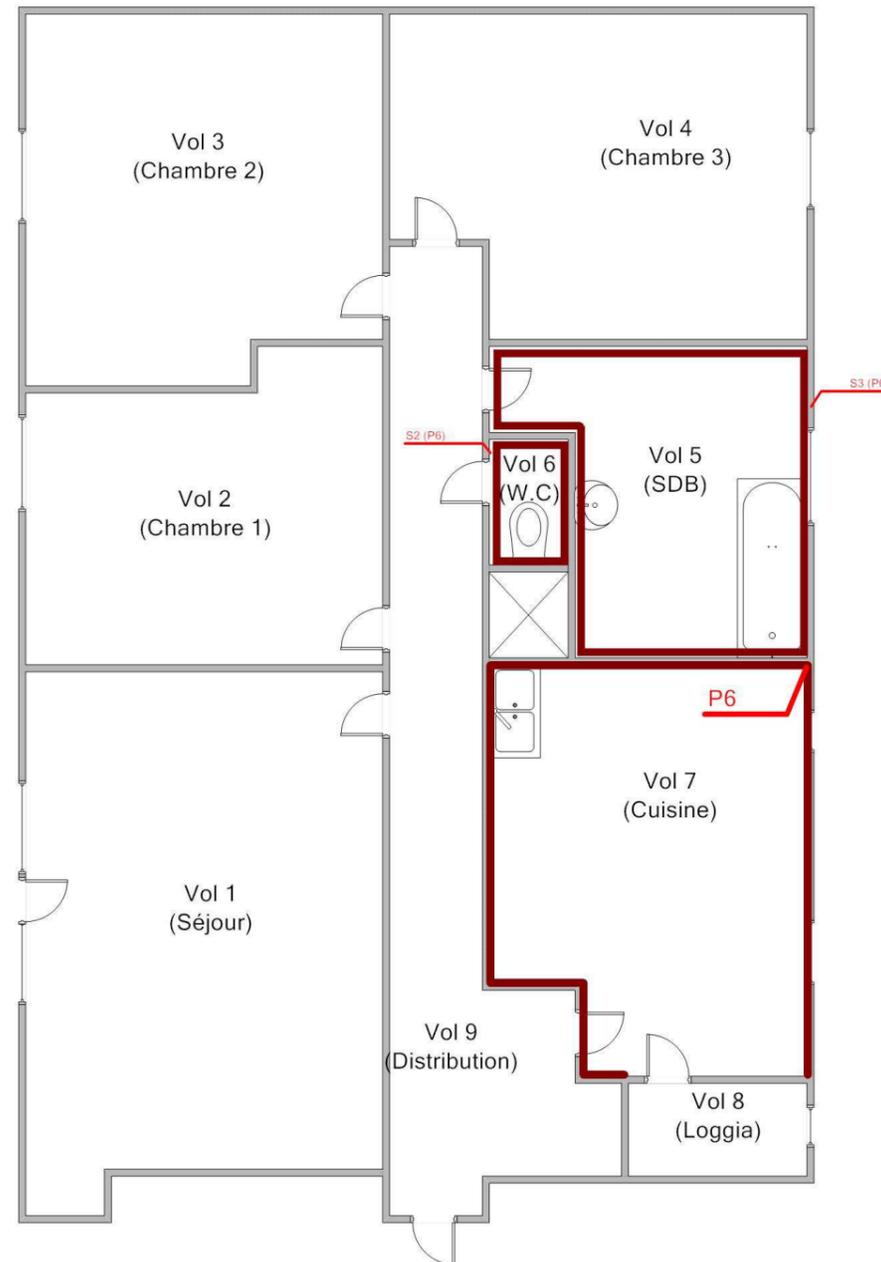
P6 : Jonction entre panneaux préfabriqués (placo pièces humides)

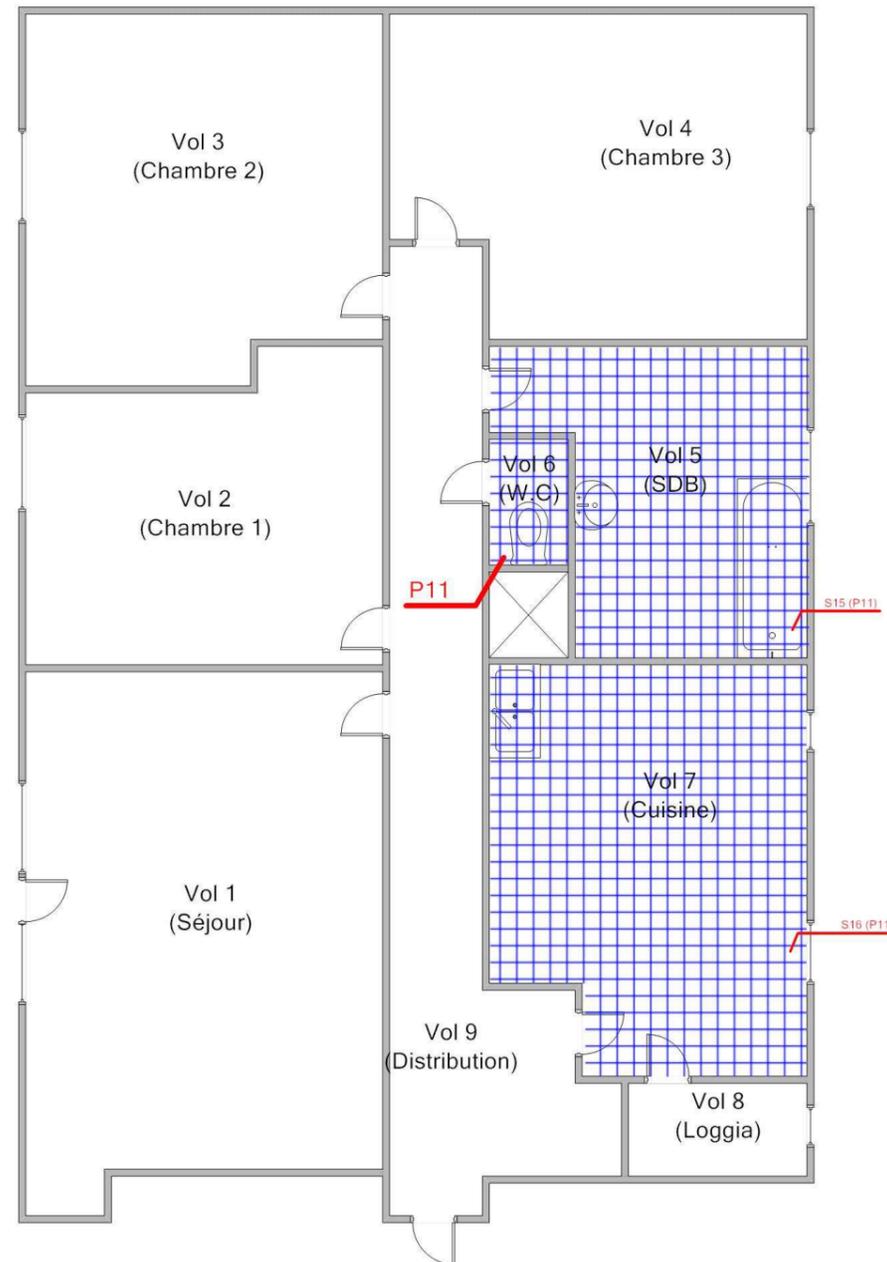
P11 : Enduit plâtre (plafond pièces humides)
---	--

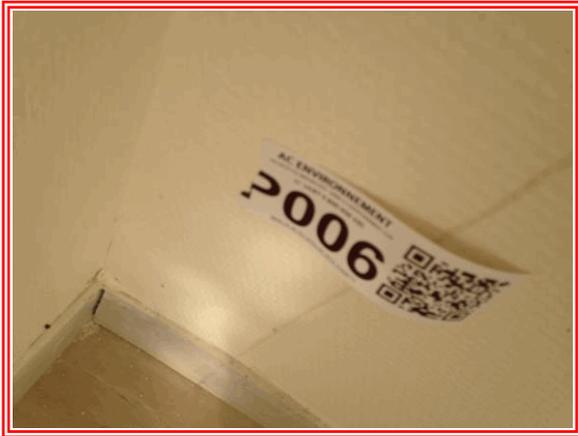
002HD001193 n°6 - 1 (P6)

Localisation	Catégorie	Composant	Partie de composant	Sur avis / réf pré.
Vol 7 (Cuisine)	Parois verticales intérieures et enduits	Cloisons légères ou préfabriquées	Jonction entre panneaux préfabriqués	P6
Vol 6 (W.C)	Parois verticales intérieures et enduits	Cloisons légères ou préfabriquées	Jonction entre panneaux préfabriqués	P6
Vol 5 (SDB)	Parois verticales intérieures et enduits	Cloisons légères ou préfabriquées	Jonction entre panneaux préfabriqués	P6
Vol 6 (W.C)	Plafond et faux-plafonds	Plafonds	Enduit plâtre	P11
Vol 5 (SDB)	Plafond et faux-plafonds	Plafonds	Enduit plâtre	P11
Vol 7 (Cuisine)	Plafond et faux-plafonds	Plafonds	Enduit plâtre	P11
