## Rapport de mission de repérage des matériaux et produits contenant de l'amiante avant travaux

Adresse :	4 Place de Picardie Bat Acacias - CITE PIERRE BROSSOLETTE
CP - Ville :	53100 MAYENNE
Référence client :	_00029000020000200171_
Date du repérage :	13/12/2016
Désignation :	Appartement n° 171 de type 5 situé au 01 er étage

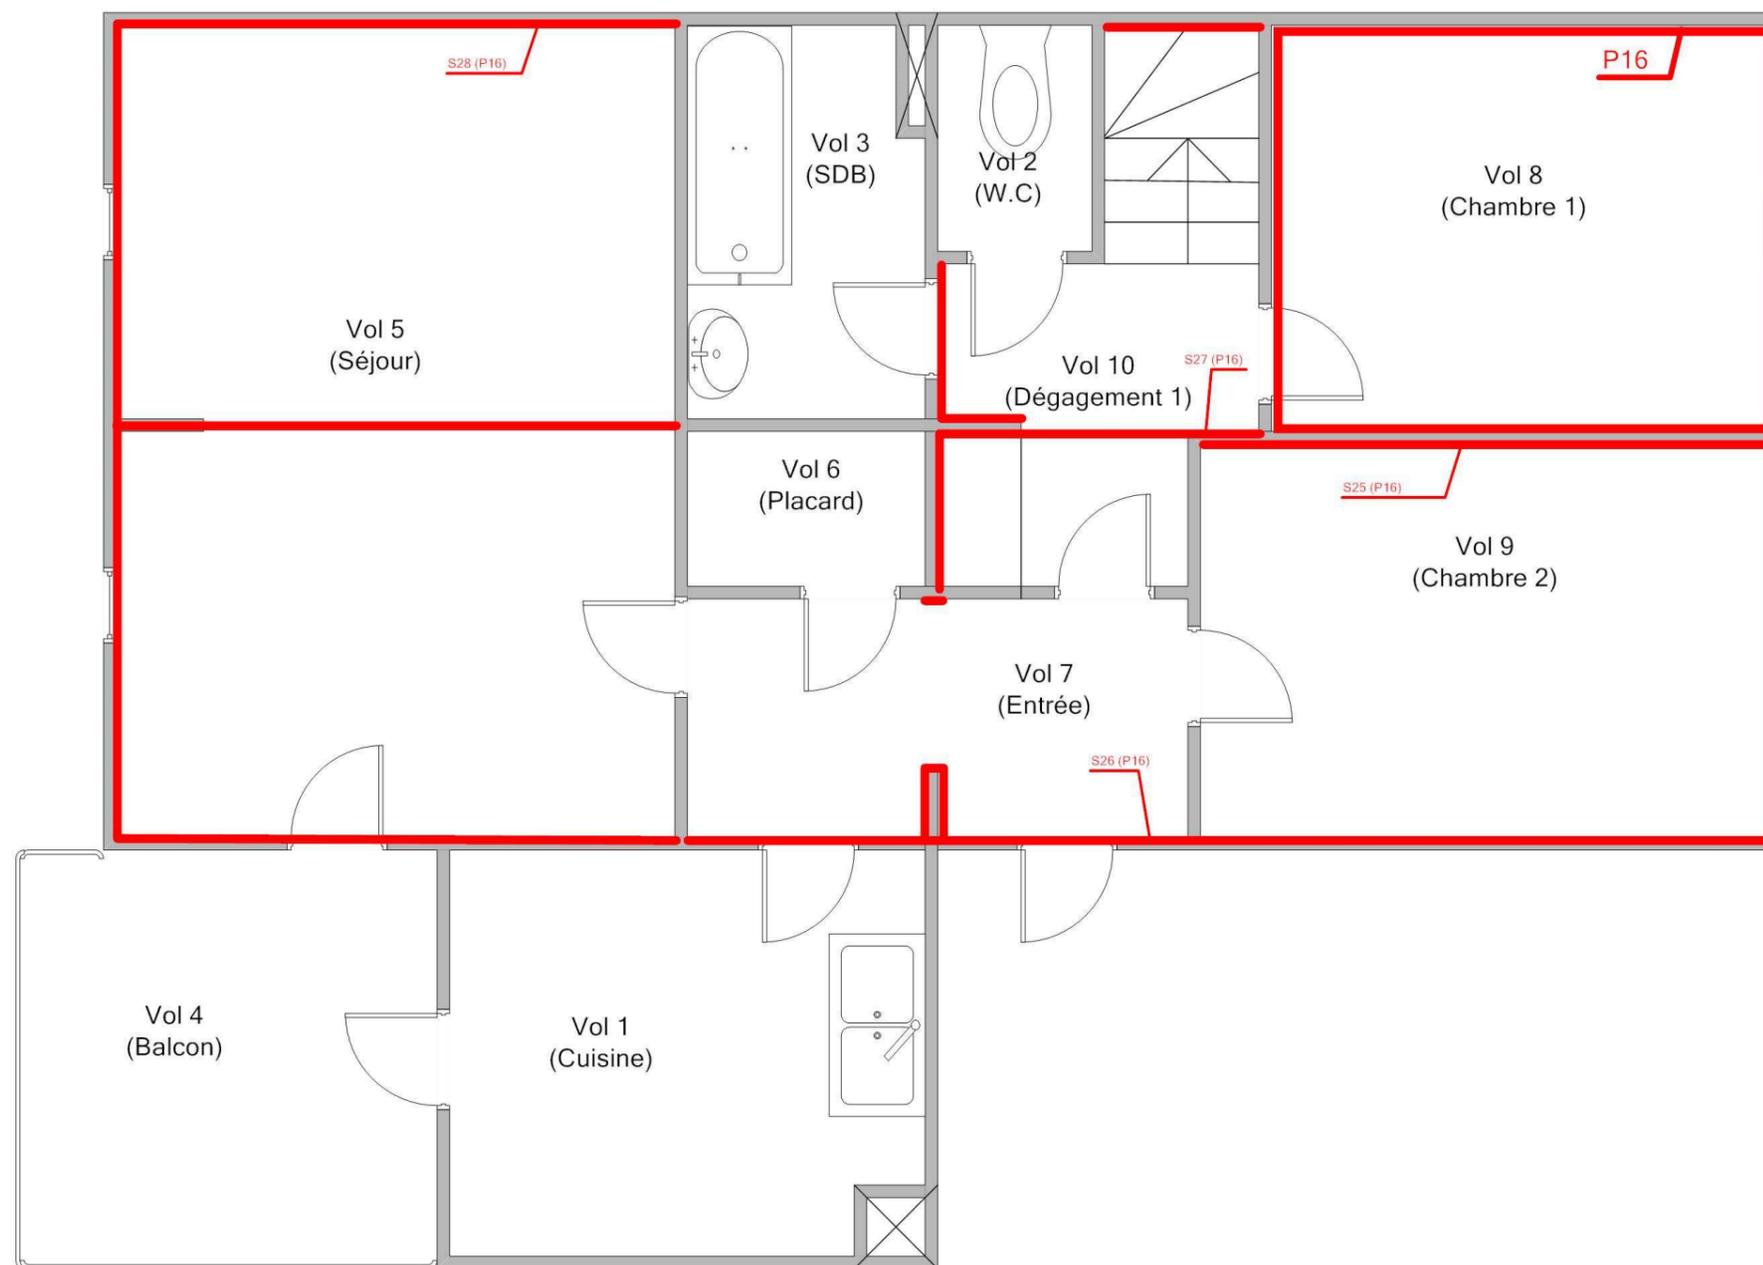
P16 : Enduit ciment + fine couche enduit plâtre (porteur pièces cassées)

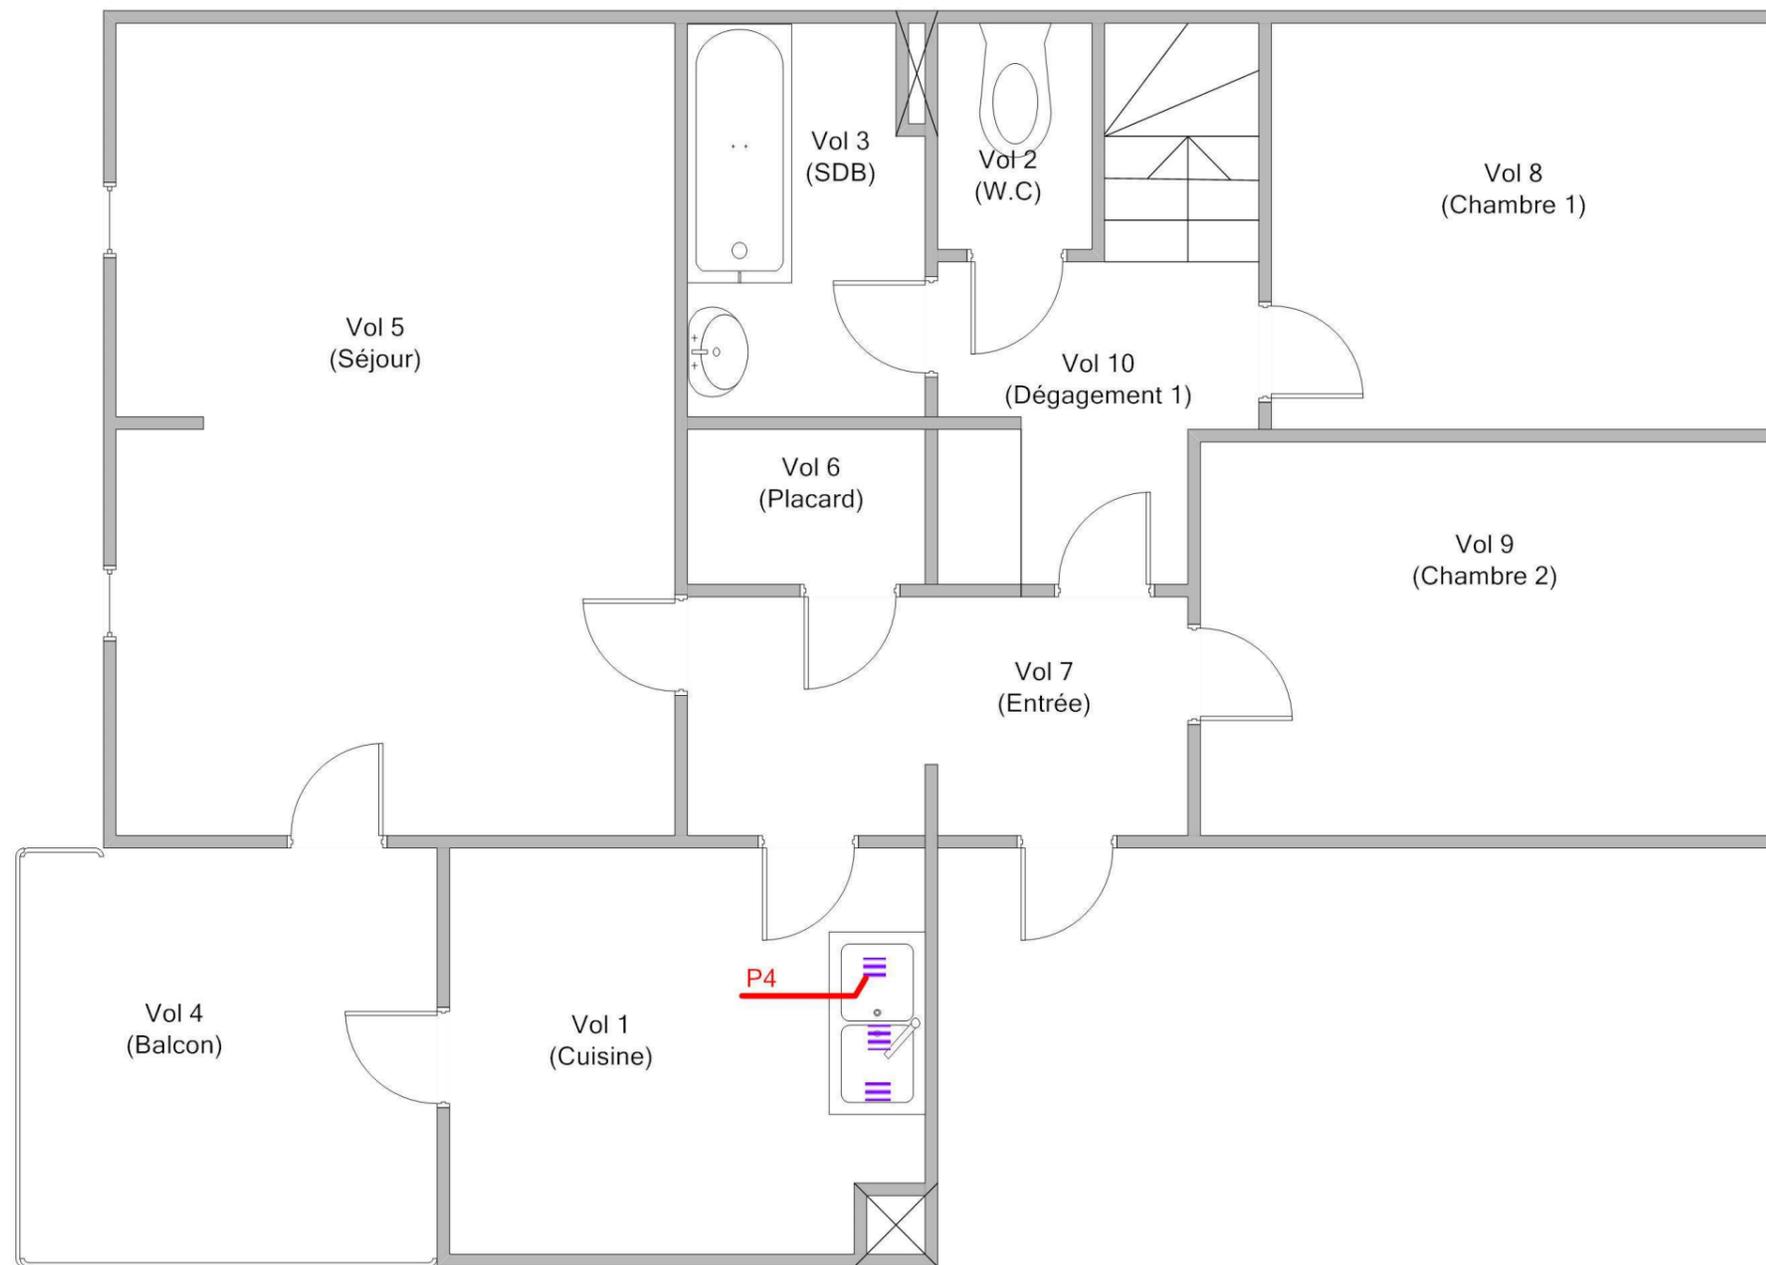
P4 : Tampon bitumineux

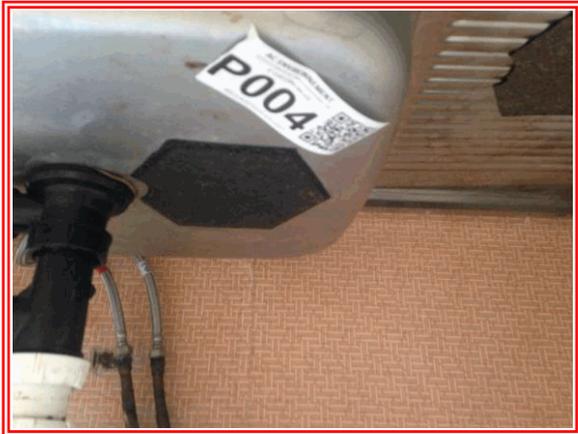
002HD001223 n°4 - 1 (P4)

Localisation	Catégorie	Composant	Partie de composant	Sur avis / réf pré.
Vol 1 (Cuisine)	Equipements divers et accessoires	Evier	Tampon bitumineux	P4
Vol 8 (Chambre 1)	Parois verticales intérieures et enduits	Murs et cloisons	Enduit ciment + fine couche enduit platre	P16
Vol 9 (Chambre 2)	Parois verticales intérieures et enduits	Murs et cloisons	Enduit ciment + fine couche enduit platre	P16
Vol 7 (Entrée)	Parois verticales intérieures et enduits	Murs et cloisons	Enduit ciment + fine couche enduit platre	P16
Vol 10 (Dégagement 1)	Parois verticales intérieures et enduits	Murs et cloisons	Enduit ciment + fine couche enduit platre	P16
Vol 5 (Séjour)	Parois verticales intérieures et enduits	Murs et cloisons	Enduit ciment + fine couche enduit platre	P16

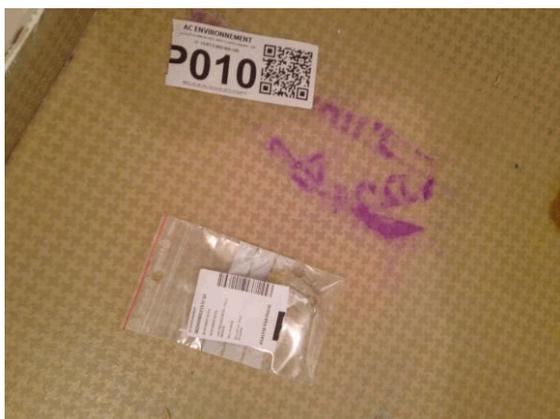
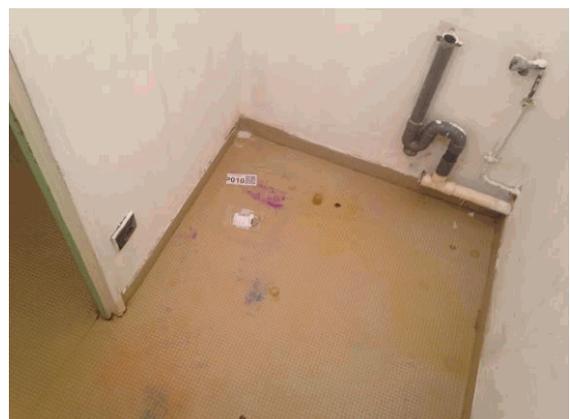
002HD001223 n°10 - 1 (P10)

RDC LGT 171	Vol 6 (Placard)	Revêtement de sol	Lino gris avec motif + colle marron	P10	Réalisation d'un prélèvement	sol + plinthe	002HD0012 23 n°10 - 1 - - 002HD0012 23 n°10 - 2	P10 Phase 2	Colle polymère jaune non séparable + ragréage blanc	Négatif	Négatif sur analyse
RDC LGT 171	Vol 7 (Entrée)	Revêtement de sol	Lino gris avec motif + colle marron	S14	Sondage et extension de la zone homogène du prélèvement P10	sol + plinthe	002HD0012 23 n°10 - 1 - - 002HD0012 23 n°10 - 2	P10 Phase 2	Colle polymère jaune non séparable + ragréage blanc	Négatif	Négatif sur analyse
RDC LGT 171	Vol 6 (Placard)	Revêtement de sol	Lino gris avec motif + colle marron	P10	Réalisation d'un prélèvement	sol + plinthe	002HD0012 23 n°10 - 1 - - 002HD0012 23 n°10 - 2	P10 Phase 3	Peinture	Négatif	Négatif sur analyse
RDC LGT 171	Vol 7 (Entrée)	Revêtement de sol	Lino gris avec motif + colle marron	S14	Sondage et extension de la zone homogène du prélèvement P10	sol + plinthe	002HD0012 23 n°10 - 1 - - 002HD0012 23 n°10 - 2	P10 Phase 3	Peinture	Négatif	Négatif sur analyse

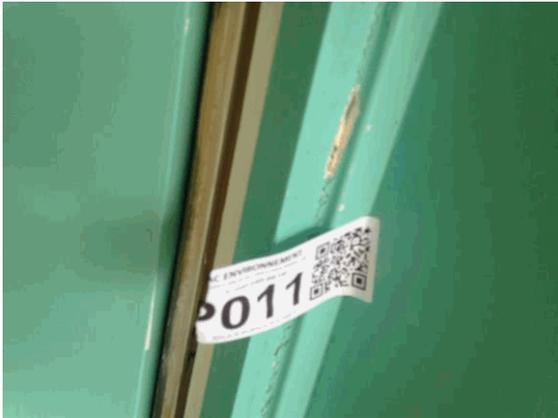
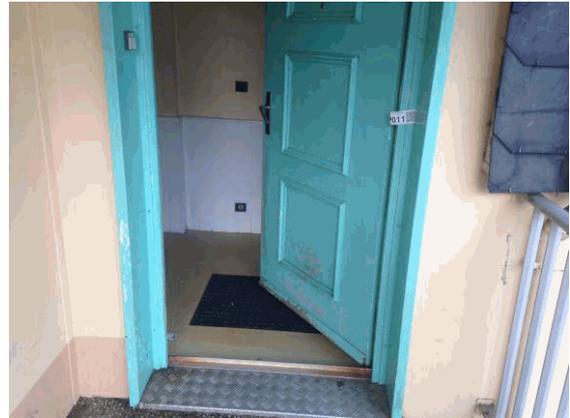
002HD001223 n°11 - 1 (P11)

RDC LGT 171	Vol 7 (Entrée)	Menuiseries	Reprise d'étanchéité porte d'entrée	P11	Réalisation d'un prélèvement		002HD0012 23 n°11 - 1 - - 002HD0012 23 n°11 - 2	P11	Matériau souple blanc + peinture	Négatif	Négatif sur analyse

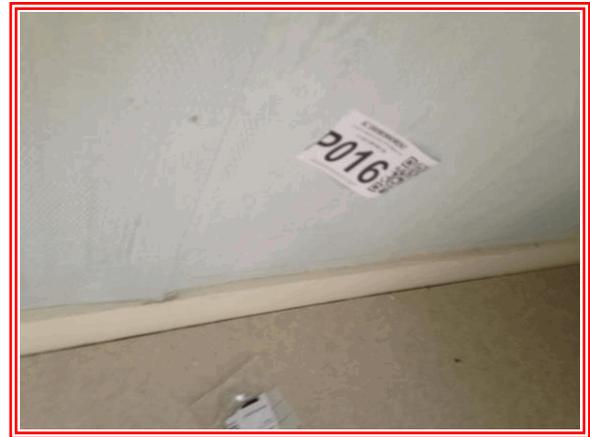
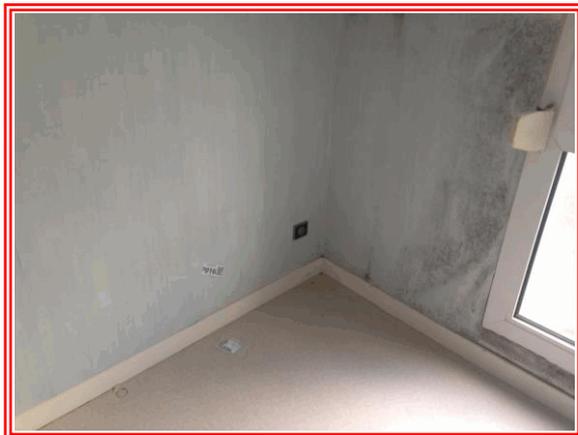
002HD001223 n°16 - 1 (P16)

Prélèvement mur porteur pièces sèches amianté. (Enduit ciment + enduit platreux)

Plan	Localisation	Composant	Partie composant	Descriptif de l'action menée				Laboratoire			Conclusion
				Réf action	Observation	Précision loc.	Ref photo	Ref Prél.	Descriptif	Résultat	
RDC LGT 171	Vol 7 (Entrée)	Menuiseries	joint étanchéité porte d'entrée	P12	Réalisation d'un prélèvement		002HD0012 23 n°12 - 1	P12	Matériau souple noir avec poussières + matériau souple beige avec poussières + peintures multiples	Négatif	Négatif sur analyse
RDC LGT 171	Vol 8 (Chambre 1)	Murs et cloisons	Enduit ciment + fine couche enduit platre	P16	Réalisation d'un prélèvement	Porteur pièces sèches	002HD0012 23 n°16 - 1 - 002HD0012 23 n°16 - 2	P16	Enduit ciment + fine couche enduit platre	Positif	Présence sur analyse
RDC LGT 171	Vol 9 (Chambre 2)	Murs et cloisons	Enduit ciment + fine couche enduit platre	S25 (P16)	Sondage et extension de la zone homogène du prélèvement P16	Porteur pièces sèches	002HD0012 23 n°16 - 1 - 002HD0012 23 n°16 - 2	P16	Enduit ciment + fine couche enduit platre	Positif	Présence sur analyse

RDC LGT 171	Vol 7 (Entrée)	Murs et cloisons	Enduit ciment + fine couche enduit platre	S26 (P16)	Sondage et extension de la zone homogène du prélèvement P16	Porteur pièces sèches	002HD0012 23 n°16 - 1 - 002HD0012 23 n°16 - 2	P16	Enduit ciment + fine couche enduit platre	Positif	Présence sur analyse
RDC LGT 171	Vol 10 (Dégagement 1)	Murs et cloisons	Enduit ciment + fine couche enduit platre	S27 (P16)	Sondage et extension de la zone homogène du prélèvement P16	Porteur pièces sèches	002HD0012 23 n°16 - 1 - 002HD0012 23 n°16 - 2	P16	Enduit ciment + fine couche enduit platre	Positif	Présence sur analyse
RDC LGT 171	Vol 5 (Séjour)	Murs et cloisons	Enduit ciment + fine couche enduit platre	S28 (P16)	Sondage et extension de la zone homogène du prélèvement P16	Porteur pièces sèches	002HD0012 23 n°16 - 1 - 002HD0012 23 n°16 - 2	P16	Enduit ciment + fine couche enduit platre	Positif	Présence sur analyse

Ayant 1 enduit amiantés sur 3, possibilité de réaliser des prélèvements complémentaires sur les enduits ciments, avec un prélèvement supplémentaire dans une autre pièce humide et un dans une autre pièce sèche afin de confirmer ou non les premiers résultats obtenu.

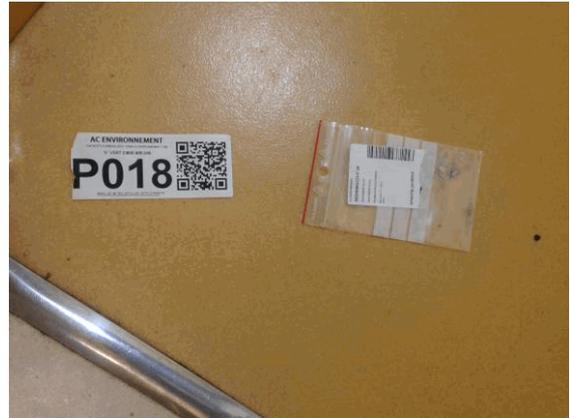
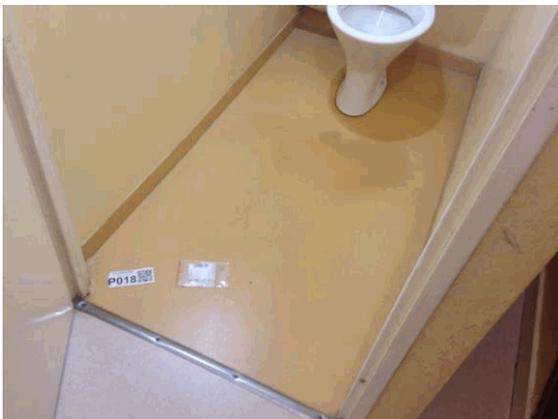
002HD001223 n°18 - 1 (P18)

RDC LGT 171	Vol 2 (W.C)	Revêtement de sol	Ragréage pièces humides	P18	Réalisation d'un prélèvement		002HD0012 23 n°18 - 1 - 002HD0012 23 n°18 - 2	P18	Colle polymère jaune non séparable + ragréage gris	Négatif	Négatif sur analyse
RDC LGT 171	Vol 3 (SDB) - Vol 1 (Cuisine)	Revêtement de sol	Ragréage pièces humides	S31 - S32	Sondage et extension de la zone homogène du prélèvement P18		002HD0012 23 n°18 - 1 - 002HD0012 23 n°18 - 2	P18	Colle polymère jaune non séparable + ragréage gris	Négatif	Négatif sur analyse
RDC LGT 171	Vol 3 (SDB)	Revêtement de sol	lino jaune + colle jaune	P19	Réalisation d'un prélèvement		002HD0012 23 n°19 - 1 - 002HD0012 23 n°19 - 2	P19	Revêtement souple jaune + colle polymère jaune + ragréage gris en faible quantité non séparable	Négatif	Négatif sur analyse
ETAGE	Vol 12 (Chambre 4)	Revêtement de sol	Lino gris + colle jaune	P21	Réalisation d'un prélèvement	sur plancher bis	002HD0012 23 n°21 - 1 - 002HD0012 23 n°21 - 2	P21	Revêtement souple beige + colle polymère jaune + bois aggloméré non séparable	Négatif	Négatif sur analyse

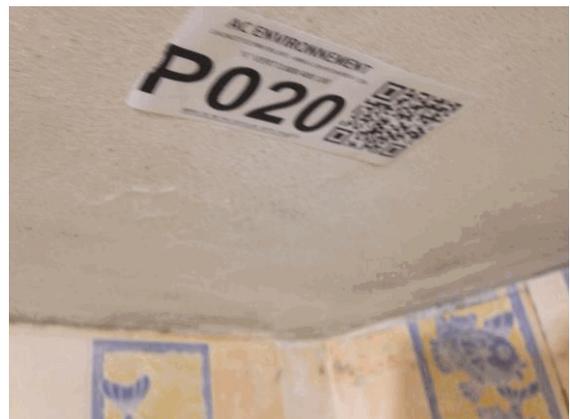
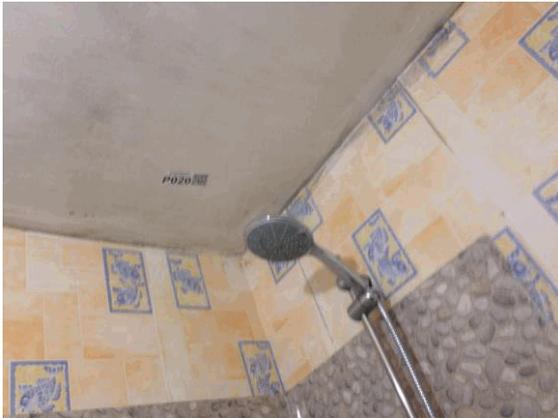
002HD001223 n°20 - 1 (P20)

RDC LGT 171	Vol 3 (SDB)	Plafonds	Enduit plâtre	P20	Réalisation d'un prélèvement	Plafond pièces humides	002HD0012 23 n°20 - 1 - 002HD0012 23 n°20 - 2	P20	Enduit plâtreux blanc en vrac + peinture non séparable	Négatif	Négatif sur analyse
RDC LGT 171	Vol 1 (Cuisine)	Plafonds	Enduit plâtre	S33	Sondage et extension de la zone homogène du prélèvement P20	Plafond pièces humides	002HD0012 23 n°20 - 1 - 002HD0012 23 n°20 - 2	P20	Enduit plâtreux blanc en vrac + peinture non séparable	Négatif	Négatif sur analyse
ETAGE	Vol 14 (SDB/WC)	Faux plafonds	Joints panneau / plaques	P24	Réalisation d'un prélèvement	Plafond placoplâtre pièce humide	002HD0012 23 n°24 - 1 - 002HD0012 23 n°24 - 2	P24	Matériau plâtreux blanc en vrac avec couche cartonnée + peintures multiples non séparable	Négatif	Négatif sur analyse

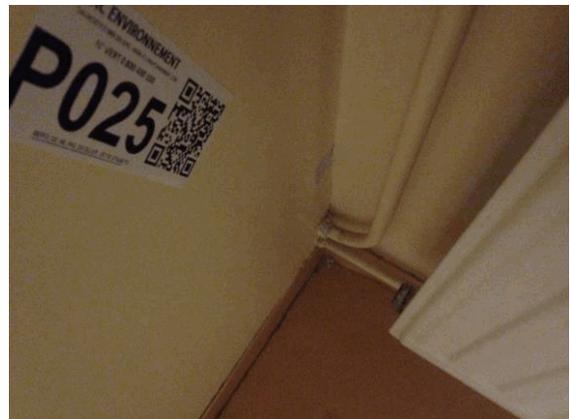
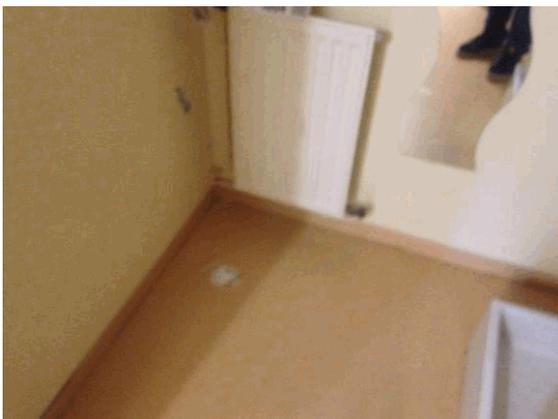
002HD001223 n°25 - 1 (P25)

ETAGE	Vol 14 (SDB/WC)	Cloisons légères ou préfabriquées	Jonction entre panneaux préfabriqués	P25	Réalisation d'un prélèvement	Cloison et doublage placoplâtre pièces humides	002HD0012 23 n°25 - 1 - 002HD0012 23 n°25 - 2	P25	Matériau plâtreux blanc en vrac avec couche cartonnée + peinture non séparable	Négatif	Négatif sur analyse

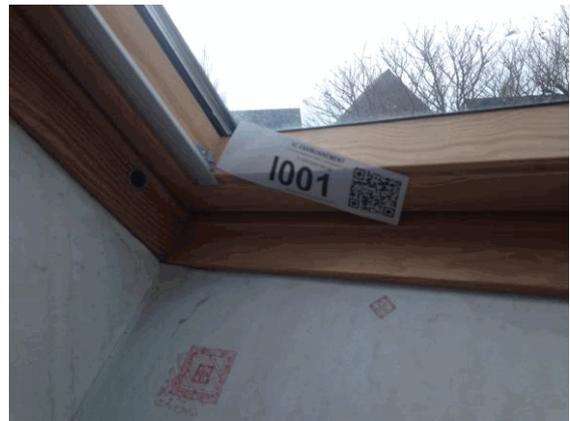
RDC LGT 171	Vol 5 (Séjour)	Menuiseries	velux	I1			I1 - 1				aucun prélèvement réalisé à la demande du client sur ce type de velux
