Rapport de mission de repérage des matériaux et produits contenant de l'amiante avant travaux

Adresse :	CITE PIERRE BROSSOLETTE
CP - Ville :	53100 MAYENNE
Référence client :	_0002900002_
Date du repérage :	20/03/2017
Désignation :	Bâtiment composé de 2 cages et de 1 étage

C	Opérateur de repérage	D	Personne autorisant l'émission du rapport conformément à la norme NF 46-020
Compagnie & Siret :	AC Environnement (N° 441355914)	Nom :	MORA Denis
Nom :	JOUSSELIN David	Date du rapport :	12/04/2017
Accompagnateur :	H.MERCIER (0 800 400 100)		A Riorges, le 12/04/2017
Date de repérage :	20/03/2017		
Le présent rapport est établi par une personne dont les compétences sont certifiées par ICERT CERTIFICATION Parc Edonia – Bat G – rue de la Terre

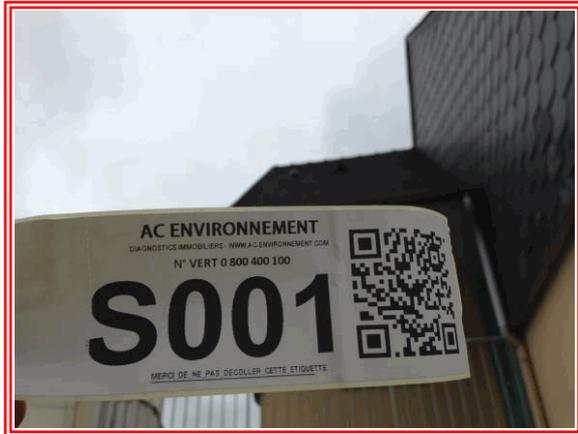
S1 - 1 (A1)

S1: Ardoises composites

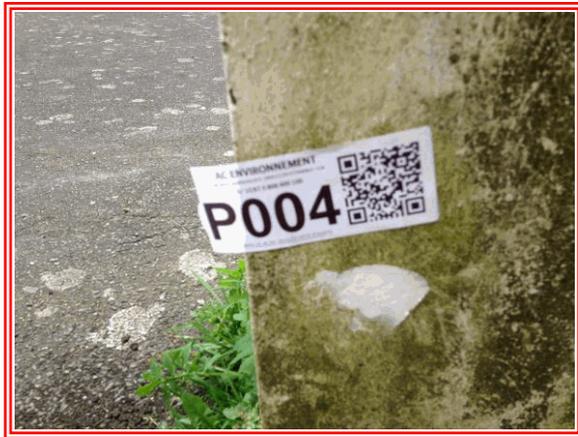
002HD001412 n°4 - 1 (P4)

P4 : Enduit ciment + peinture blanche (Structure poteaux neutre)

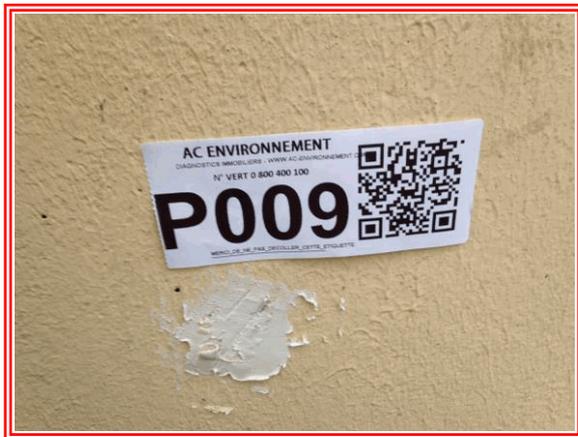
002HD001412 n°9 - 1 (P9)

P9 : Enduit ciment avec peinture gouttelé jaune

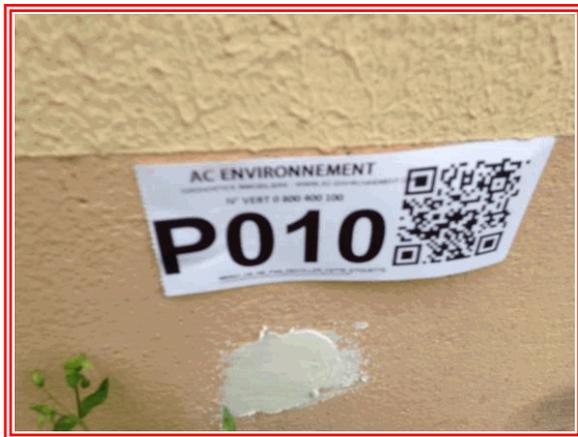
002HD001412 n°10 - 1 (P10)

P10 : Enduit ciment avec peinture orange

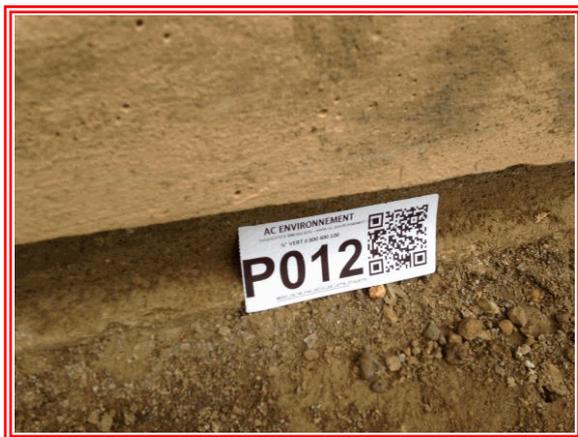
002HD001412 n°12 - 1 (P12)

P12 : Enduit ciment soubassement

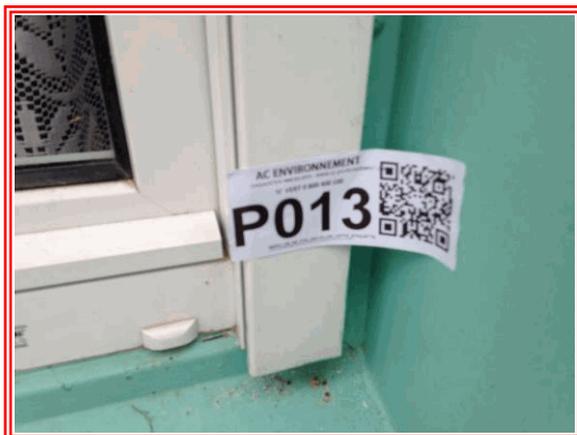
002HD001412 n°13 - 1 (P13)

P13 : Reprise détanchéité (entre menuiserie PVC et dormant métal)

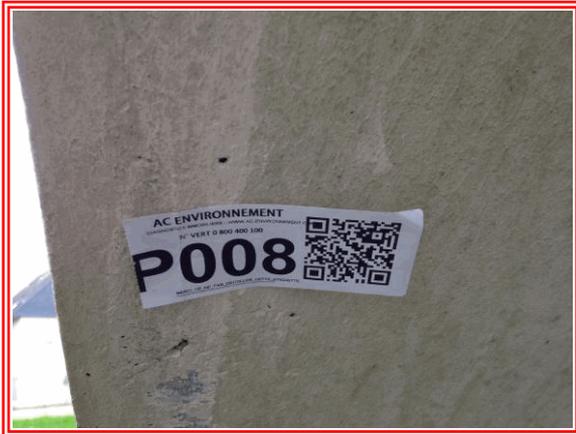
002HD001412 n°8 - 1 (P8)

P8 : Enduit ciment avec peinture blanche (Mur sous escalier)
