Rapport de mission de repérage des matériaux et produits contenant de l'amiante avant travaux

Adresse :	CITE PIERRE BROSOLETTTE
CP - Ville :	53100 MAYENNE
Référence client :	_0002900003_
Date du repérage :	20/03/2017
Désignation :	Bâtiment composé de 1 cage et de 2 étages

Repérage exhaustif de l'ensemble des matériaux susceptibles de contenir de l'amiante dans les parties communes du bâtiment.

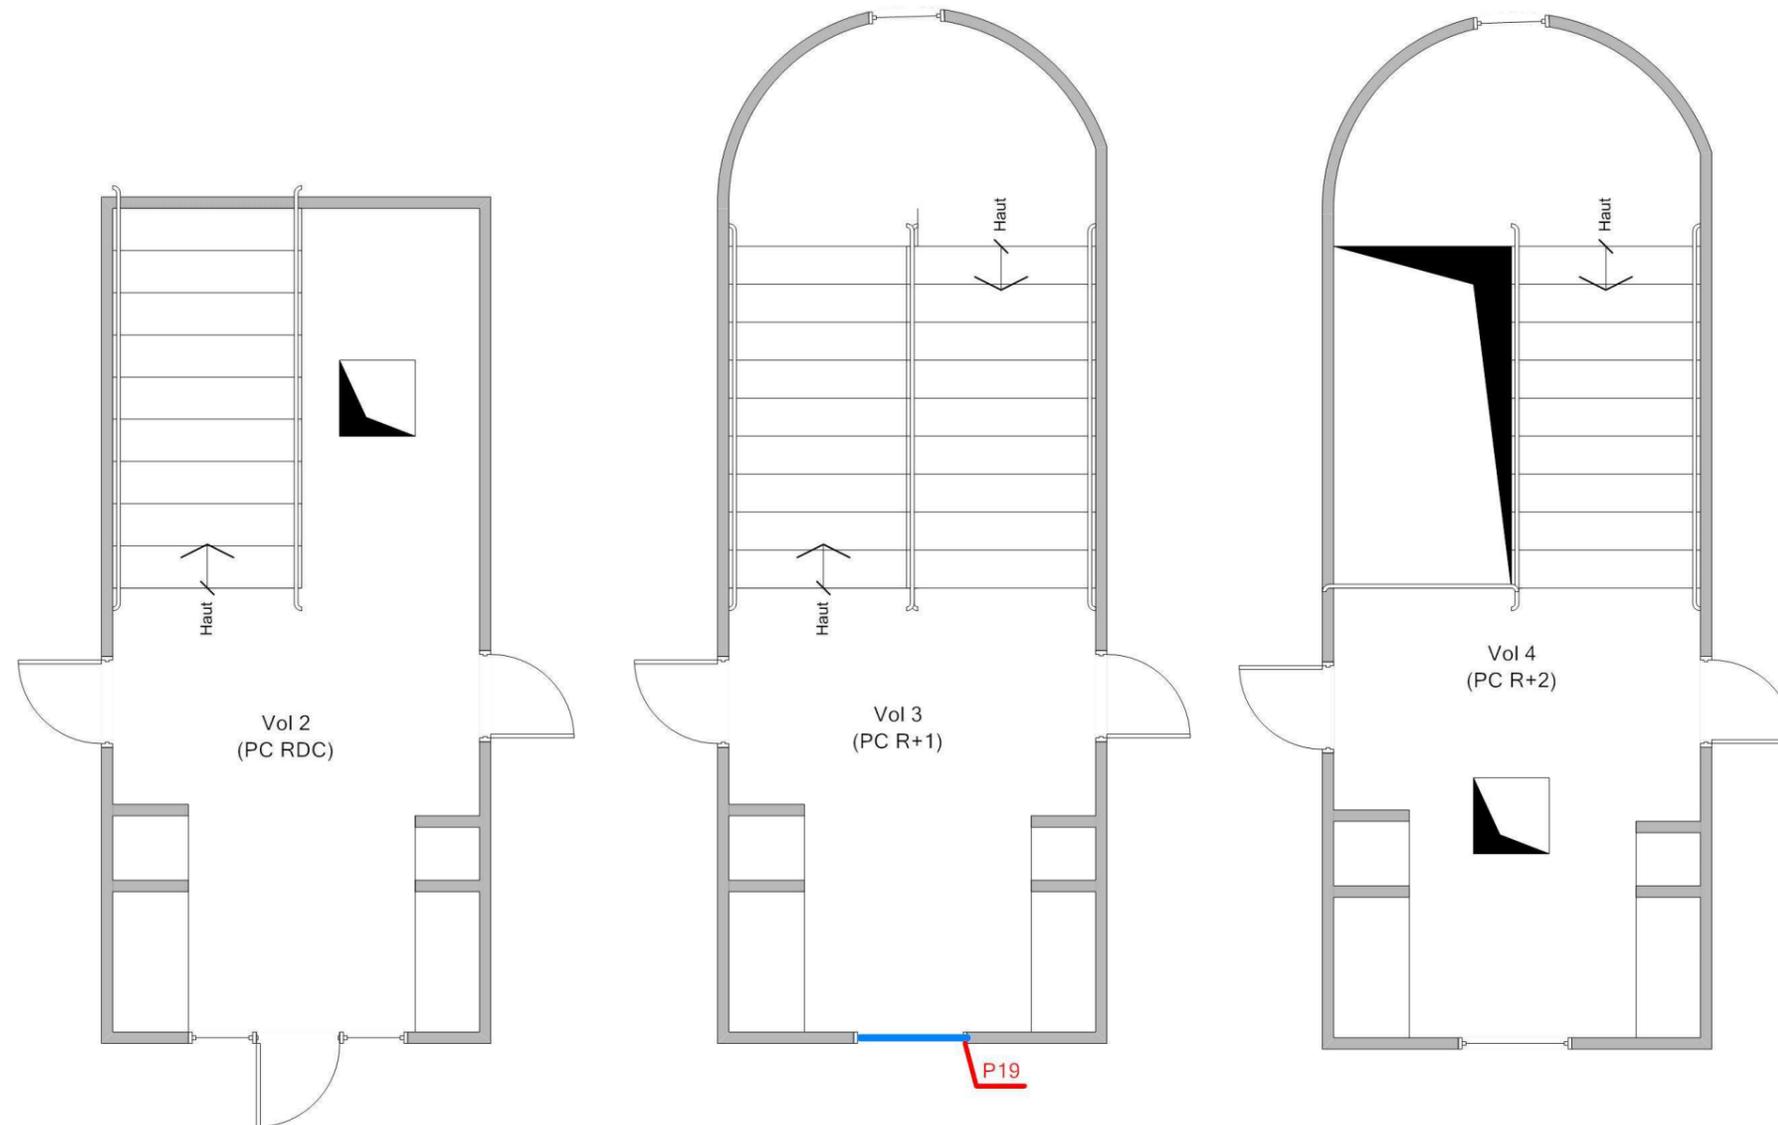
P19 : Reprise
détanchéité (entre
menuiserie et dormant
A111)

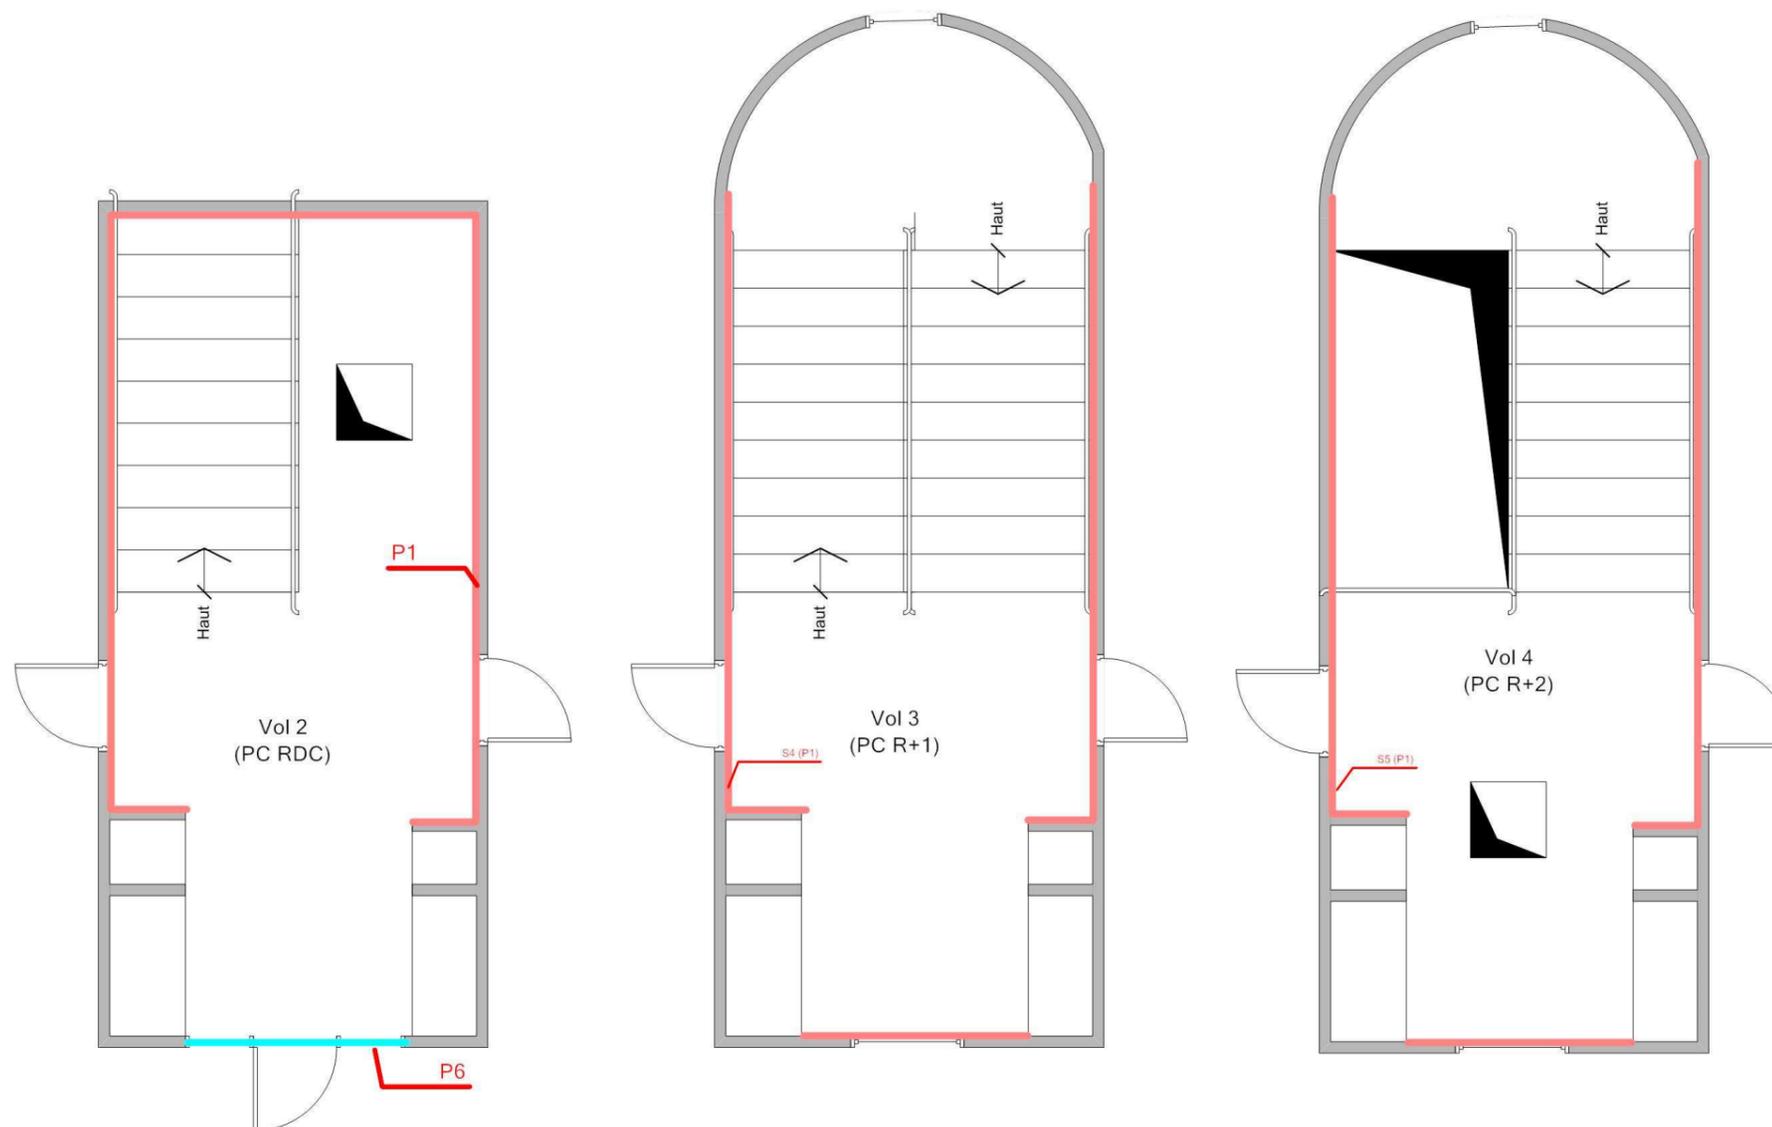
P6 : Mastic vitrier mou gris

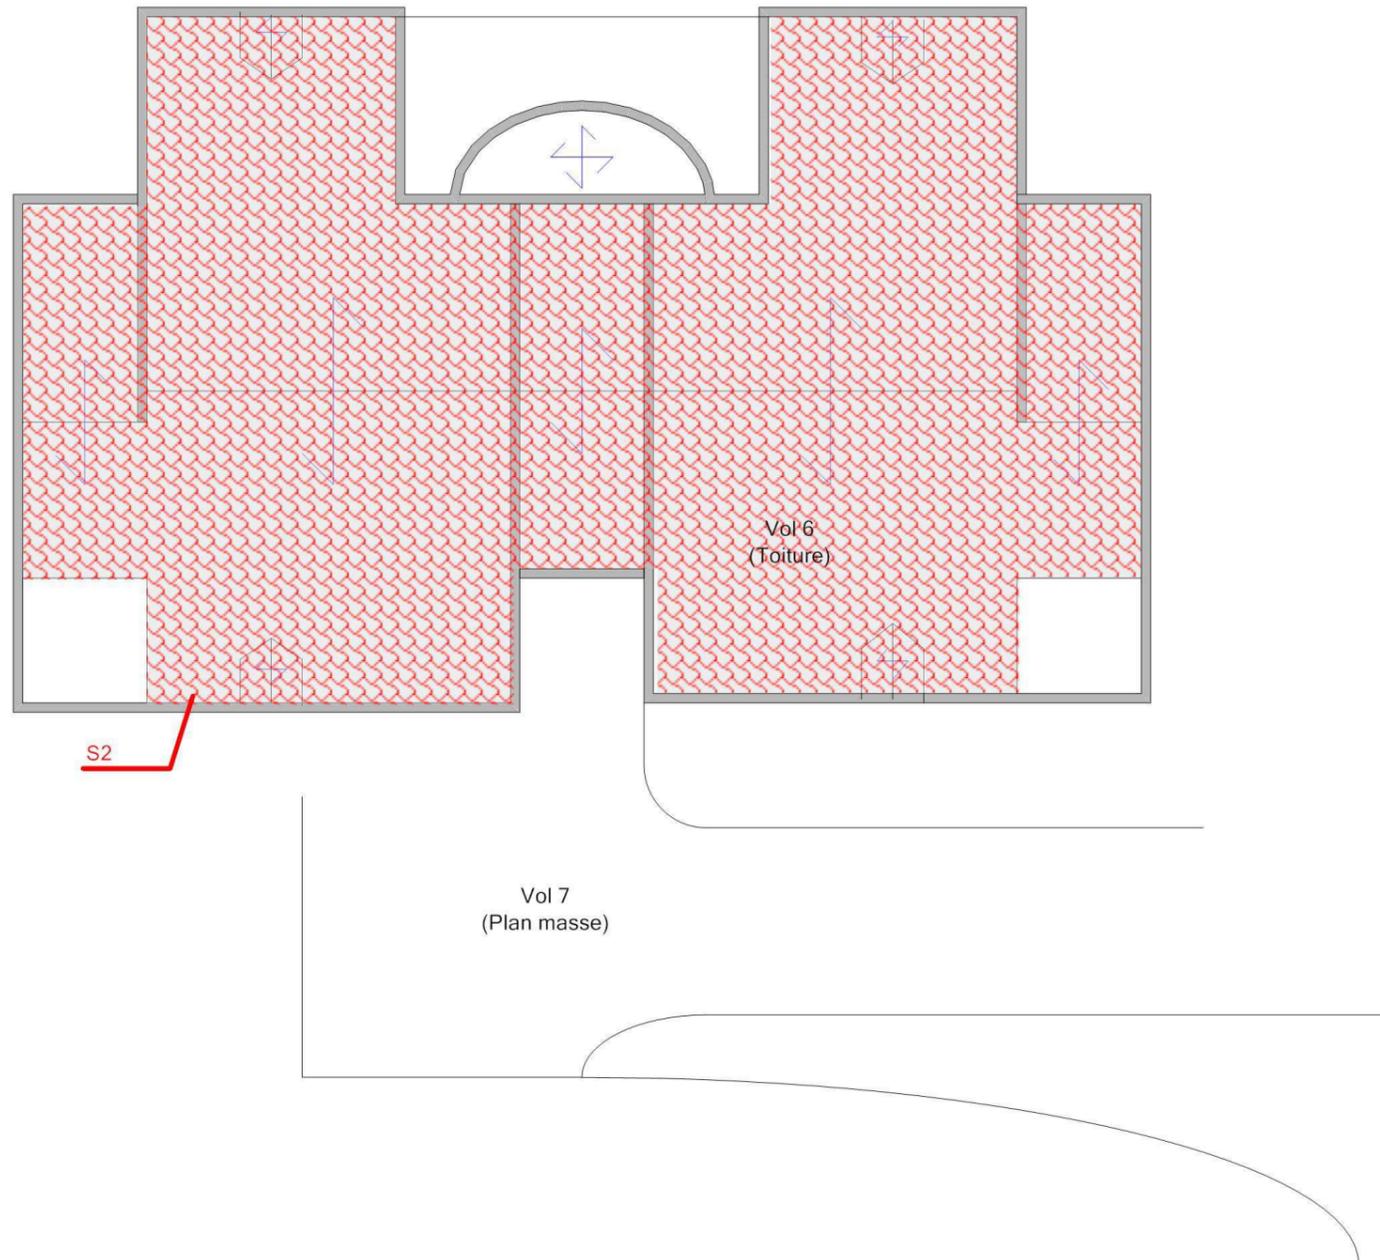
S2

S2: Ardoises composites
---	-------------------------

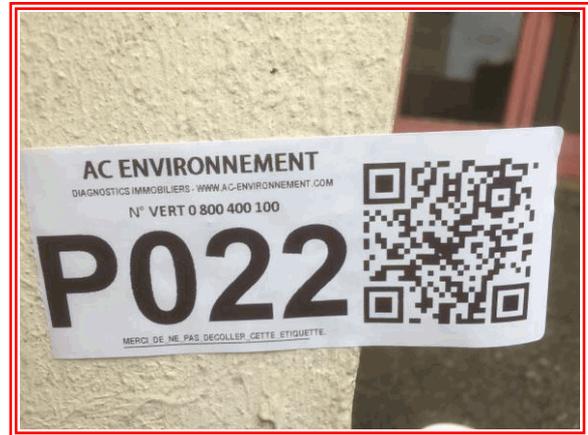
002HD001411 n°22 - 1 (P22)

Façade arrière	Vol 10 (Façade arrière)	Murs	Enduits gris + peinture beige	S25 (P22)	Sondage et extension de la zone homogène du prélèvement P22		002HD0014 11 n°22 - 1	P22	Enduit beige + peintures multiples + matériau compact gris hétérogène	Positif	Présence sur analyse
Façade gauche	Vol 11 (Façade gauche)	Murs	Enduits gris + peinture beige	S26 (P22)	Sondage et extension de la zone homogène du prélèvement P22		002HD0014 11 n°22 - 1	P22	Enduit beige + peintures multiples + matériau compact gris hétérogène	Positif	Présence sur analyse
Façade avant	Vol 8 (Façade avant)	Murs	Enduits gris + peinture jaune	P23	Réalisation d'un prélèvement		002HD0014 11 n°23 - 1	P23	Enduit compact gris hétérogène + peinture	Positif	Présence sur analyse
Façade avant	Vol 8 (Façade avant)	Murs	Enduits gris + peinture jaune	P23	Sondage et extension de la zone homogène du prélèvement P23		002HD0014 11 n°23 - 1	P23	Enduit compact gris hétérogène + peinture	Positif	Présence sur analyse

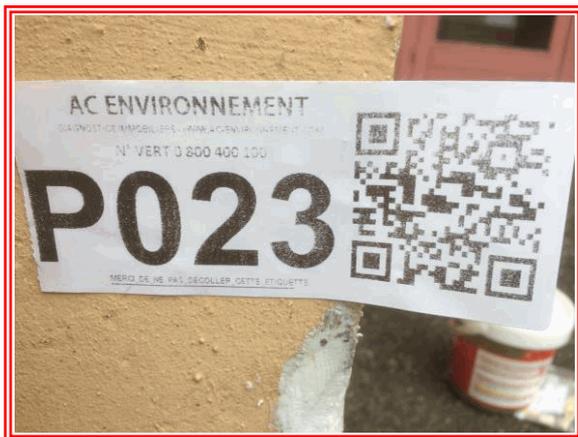
002HD001411 n°23 - 1 (P23)

Façade arrière	Vol 10 (Façade arrière)	Murs	Enduits gris + peinture jaune	S27 (P23)	Sondage et extension de la zone homogène du prélèvement P23		002HD0014 11 n°23 - 1	P23	Enduit compact gris hétérogène + peinture	Positif	Présence sur analyse
Façade gauche	Vol 11 (Façade gauche)	Murs	Enduits gris + peinture jaune	S28 (P23)	Sondage et extension de la zone homogène du prélèvement P23		002HD0014 11 n°23 - 1	P23	Enduit compact gris hétérogène + peinture	Positif	Présence sur analyse
Façade avant	Vol 8 (Façade avant)	Murs	Enduit ciment soubassement	P24	Réalisation d'un prélèvement		002HD0014 11 n°24 - 1 - 002HD0014 11 n°24 - 2	P24	Enduit gris hétérogène	Négatif	Négatif sur analyse

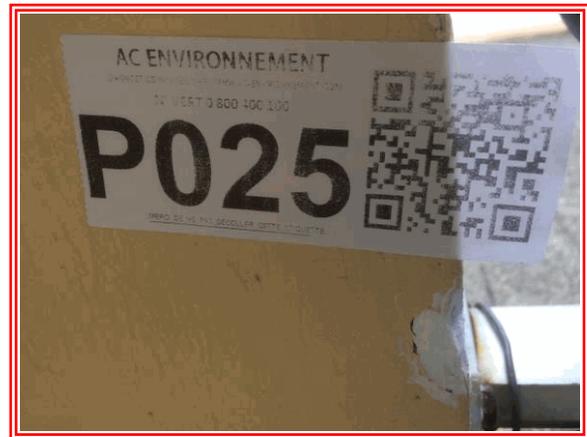
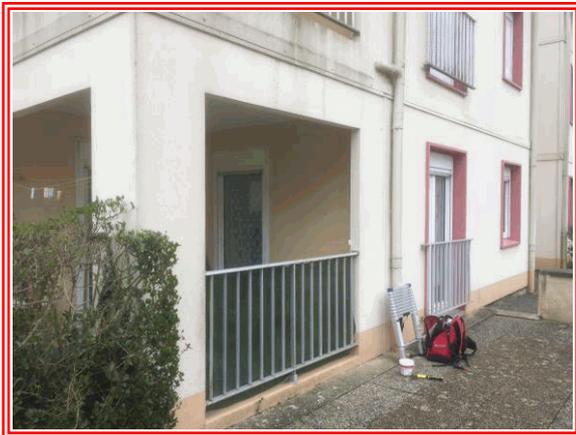
002HD001411 n°25 - 1 (P25)

Façade avant	Vol 8 (Façade avant)	Murs	Enduit ciment gris avec peinture jaune (balcons)	P25	Sondage et extension de la zone homogène du prélèvement P25		002HD0014 11 n°25 - 1 - 002HD0014 11 n°25 - 2	P25	Enduit blanc + peinture + matériau compact gris hétérogène	Positif	Présence sur analyse
Façade droite	Vol 9 (Façade droite)	Murs	Enduit ciment gris avec peinture jaune (balcons)	S31 (P25)	Sondage et extension de la zone homogène du prélèvement P25		002HD0014 11 n°25 - 1 - 002HD0014 11 n°25 - 2	P25	Enduit blanc + peinture + matériau compact gris hétérogène	Positif	Présence sur analyse
Façade gauche	Vol 11 (Façade gauche)	Murs	Enduit ciment gris avec peinture jaune (balcons)	S32 (P25)	Sondage et extension de la zone homogène du prélèvement P25		002HD0014 11 n°25 - 1 - 002HD0014 11 n°25 - 2	P25	Enduit blanc + peinture + matériau compact gris hétérogène	Positif	Présence sur analyse
