## Rapport de mission de repérage des matériaux et produits contenant de l'amiante avant travaux

Adresse :	CITE PIERRE BROSOLETTTE
CP - Ville :	53100 MAYENNE
Référence client :	_0002900004_
Date du repérage :	30/11/2016
Désignation :	Bâtiment composé de 1 cage et de 2 étages

A		B	
Designation de l'immeuble		Propriétaire / Donneur d'ordre	
Adresse :	CITE PIERRE BROSOLETTTE 53100 MAYENNE	<u>Propriétaire</u> : O.P.H. MAYENNE HABITAT	<u>Donneur d'ordre</u> : O.P.H. MAYENNE HABITAT
Référence client :	_0002900004_	<u>Adresse</u> : 10 RUE AUGUSTE BEUNEUX - CS 62039 53020 LAVAL CEDEX 9	<u>Adresse</u> : 10 RUE AUGUSTE BEUNEUX - CS 62039 53020 LAVAL CEDEX 9
Désignation :	Bâtiment composé de 1 cage et de 2 étages		
Date de construction :

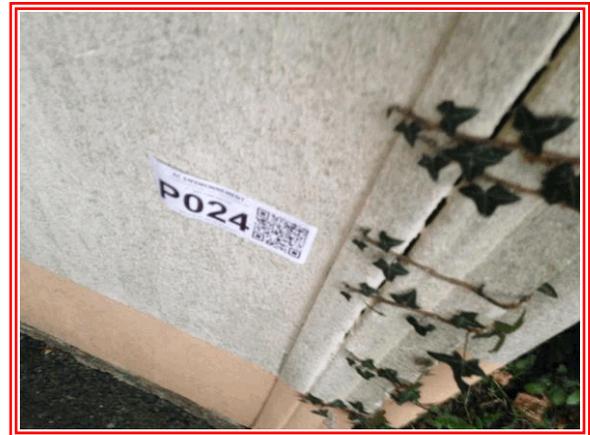
002HD001194 n°24 - 1 (P24)

Façades	Vol 8 (Façade arrière)	Murs	Enduits gris + peinture beige	S3 (P24)	Sondage et extension de la zone homogène du prélèvement P24		002HD0011 94 n°24 - 1 - 002HD0011 94 n°24 - 2	P24	Enduit compact gris + peinture	Positif	Présence sur analyse
Pignons	Vol 9 (pignon droit)	Murs	Enduits gris + peinture beige	S4 (P24)	Sondage et extension de la zone homogène du prélèvement P24		002HD0011 94 n°24 - 1 - 002HD0011 94 n°24 - 2	P24	Enduit compact gris + peinture	Positif	Présence sur analyse
Pignons	Vol 10 (pignon gauche)	Murs	Enduits gris + peinture beige	S5 (P24)	Sondage et extension de la zone homogène du prélèvement P24		002HD0011 94 n°24 - 1 - 002HD0011 94 n°24 - 2	P24	Enduit compact gris + peinture	Positif	Présence sur analyse
Façades	Vol 8 (Façade arrière)	Murs	Enduits gris + peinture jaune	P25	Réalisation d'un prélèvement		002HD0011 94 n°25 - 1 - 002HD0011 94 n°25 - 2	P25	Enduit compact gris + peinture	Positif	Présence sur analyse

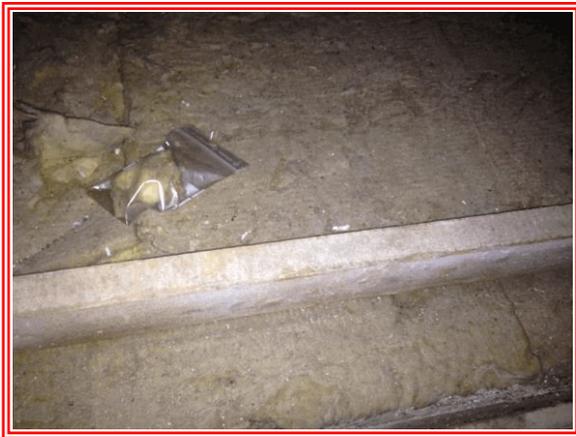
002HD001194 n°30 - 1 (P30)

Présence de laine de verre amianté dans les combles pouvant être du à une contamination par les ardoises en fibre-ciment présentes en toiture.
