## Rapport de mission de repérage des matériaux et produits contenant de l'amiante avant travaux

Adresse :	CITE PIERRE BROSOLETTTE
CP - Ville :	53100 MAYENNE
Référence client :	_0002900005_
Date du repérage :	20/03/2017
Désignation :	Bâtiment composé de 2 cages et de 1 étage

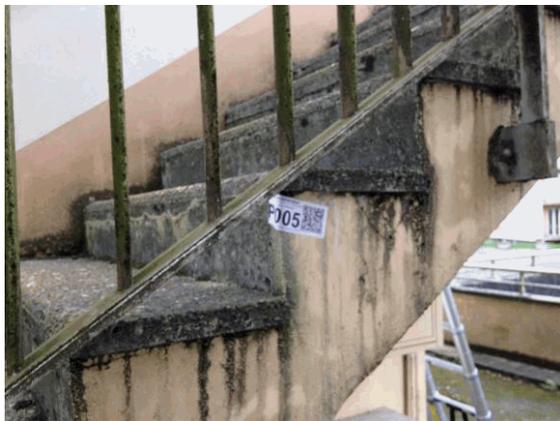
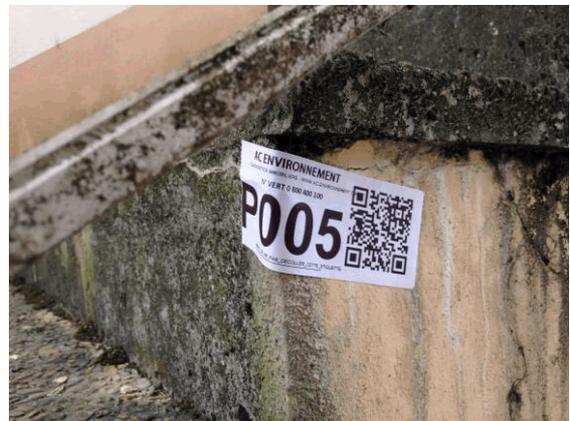
002HD001414 n°5 - 1 (P5)

Plan masse-Comble -Toiture	Vol 4 (Plan masse)	Revêtement de sol	Marche + colle de marche	P5	Sondage et extension de la zone homogène du prélèvement P5		002HD0014 14 n°5 - 1 - 002HD0014 14 n°5 - 2	P5	Colle grise + matériau compact gris hétérogène	Négatif	Négatif sur analyse

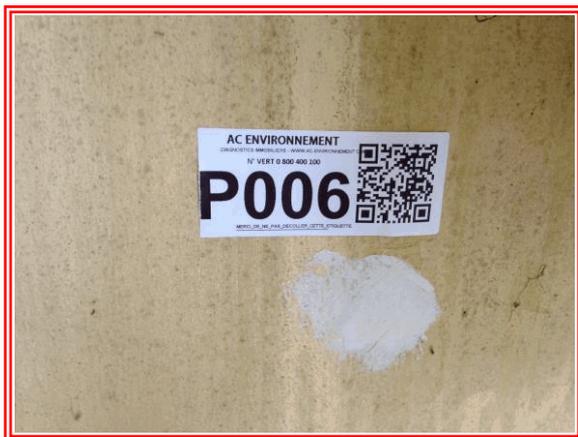
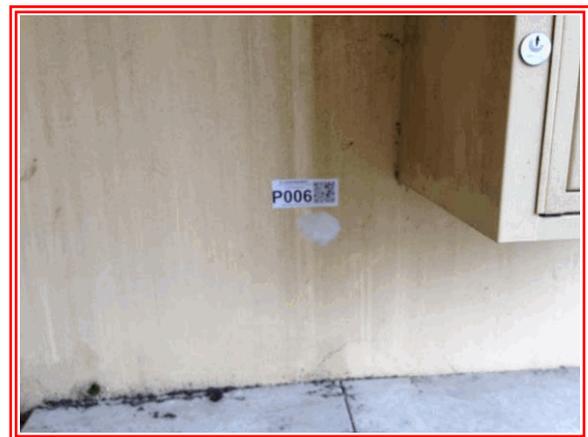
002HD001414 n°6 - 1 (P6)

Façade droite	Vol 6 (Façade droite)	Murs	Enduit ciment avec peinture blanche (sous escalier)	S5 (P6)	Sondage et extension de la zone homogène du prélèvement P6		002HD0014 14 n°6 - 1 - 002HD0014 14 n°6 - 2	P6	Enduit gris en vrac + peinture non séparable	Positif	Présence sur analyse
Façade gauche	Vol 8 (Façade gauche)	Murs	Enduit ciment avec peinture blanche (sous escalier)	S6 (P6)	Sondage et extension de la zone homogène du prélèvement P6		002HD0014 14 n°6 - 1 - 002HD0014 14 n°6 - 2	P6	Enduit gris en vrac + peinture non séparable	Positif	Présence sur analyse
Façade avant	Vol 5 (Façade avant)	Murs	Enduit ciment avec peinture gouttelé blanche	P7	Réalisation d'un prélèvement	Enduit principal	002HD0014 14 n°7 - 1 - 002HD0014 14 n°7 - 2	P7	Enduit gris + peinture	Positif	Présence sur analyse

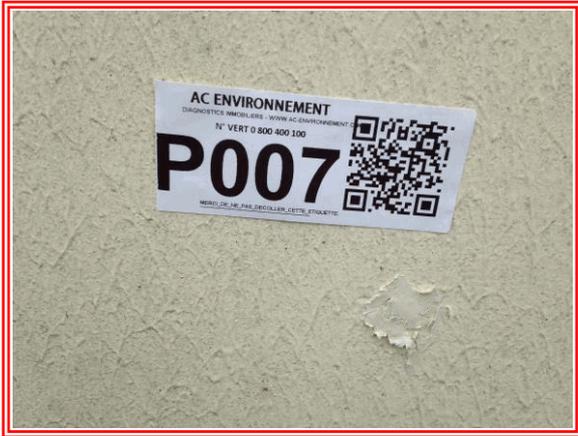
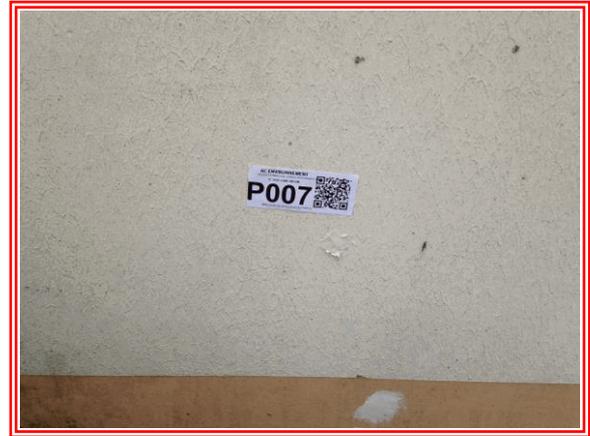
002HD001414 n°7 - 1 (P7)

Façade gauche	Vol 8 (Façade gauche)	Murs	Enduit ciment avec peinture gouttelé blanche	S9 (P7)	Sondage et extension de la zone homogène du prélèvement P7	Enduit principal	002HD0014 14 n°7 - 1 - 002HD0014 14 n°7 - 2	P7	Enduit gris + peinture	Positif	Présence sur analyse
Façade avant	Vol 5 (Façade avant)	Murs	Enduit ciment avec peinture orange	P8	Réalisation d'un prélèvement		002HD0014 14 n°8 - 1 - 002HD0014 14 n°8 - 2	P8	Enduit compact gris + peintures multiples	Positif	Présence sur analyse
Façade avant	Vol 5 (Façade avant)	Murs	Enduit ciment avec peinture orange	P8	Sondage et extension de la zone homogène du prélèvement P8		002HD0014 14 n°8 - 1 - 002HD0014 14 n°8 - 2	P8	Enduit compact gris + peintures multiples	Positif	Présence sur analyse
Façade droite	Vol 6 (Façade droite)	Murs	Enduit ciment avec peinture orange	S10 (P8)	Sondage et extension de la zone homogène du prélèvement P8		002HD0014 14 n°8 - 1 - 002HD0014 14 n°8 - 2	P8	Enduit compact gris + peintures multiples	Positif	Présence sur analyse

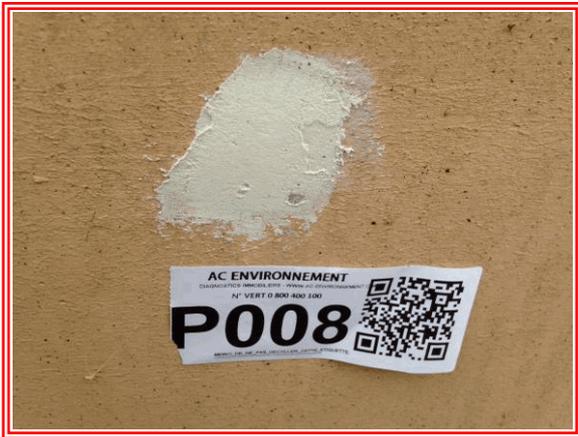
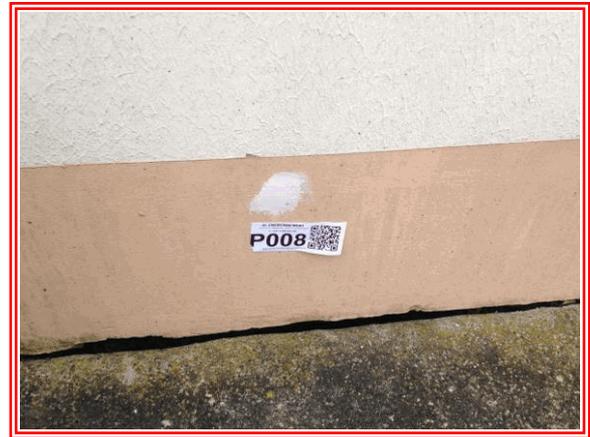
002HD001414 n°8 - 1 (P8)

Façade gauche	Vol 8 (Façade gauche)	Murs	Enduit ciment avec peinture orange	S11 (P8)	Sondage et extension de la zone homogène du prélèvement P8		002HD0014 14 n°8 - 1 - 002HD0014 14 n°8 - 2	P8	Enduit compact gris + peintures multiples	Positif	Présence sur analyse

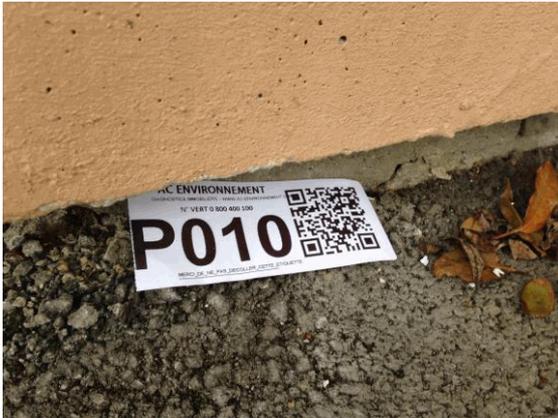
002HD001414 n°10 - 1 (P10)

Façade avant	Vol 5 (Façade avant)	Murs	Enduit ciment soubassement	P10	Réalisation d'un prélèvement		002HD0014 14 n°10 - 1	P10	Enduit compact gris	Négatif	Négatif sur analyse
Façade droite	Vol 6 (Façade droite)	Murs	Enduit ciment soubassement	S13	Sondage et extension de la zone homogène du prélèvement P10		002HD0014 14 n°10 - 1	P10	Enduit compact gris	Négatif	Négatif sur analyse
Façade avant	Vol 5 (Façade avant)	Menuiseries	Reprise d'étanchéité (entre menuiserie PVC et dormant métal)	P11	Réalisation d'un prélèvement		002HD0014 14 n°11 - 1 - - 002HD0014 14 n°11 - 2	P11	Matériau mou blanc + peintures multiples non séparable	Positif	Présence sur analyse
Façade avant	Vol 5 (Façade avant)	Menuiseries	Reprise d'étanchéité (entre menuiserie PVC et dormant métal)	P11	Sondage et extension de la zone homogène du prélèvement P11		002HD0014 14 n°11 - 1 - - 002HD0014 14 n°11 - 2	P11	Matériau mou blanc + peintures multiples non séparable	Positif	Présence sur analyse

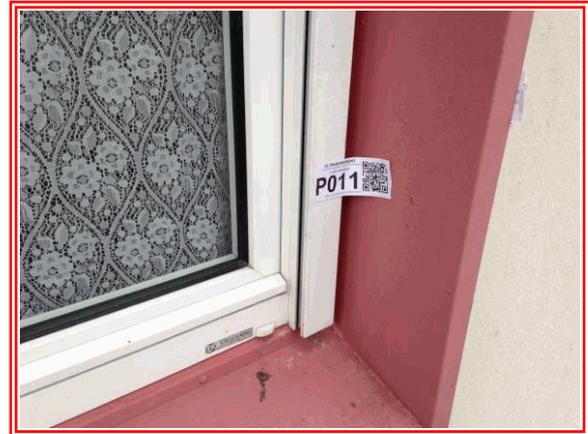
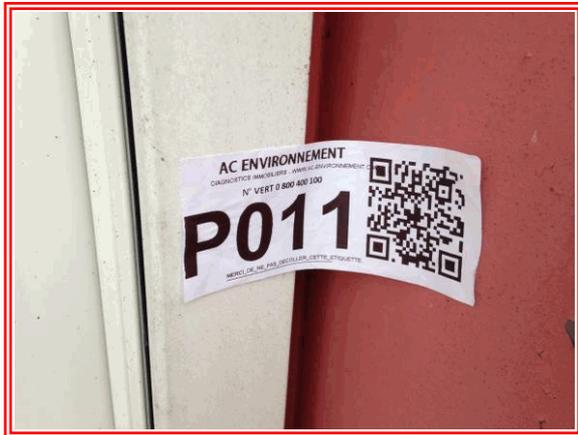
002HD001414 n°11 - 1 (P11)

Façade droite	Vol 6 (Façade droite)	Menuiseries	Reprise d'étanchéité (entre menuiserie PVC et dormant métal)	S14 (P11)	Sondage et extension de la zone homogène du prélèvement P11		002HD0014 14 n°11 - 1 - - 002HD0014 14 n°11 - 2	P11	Matériau mou blanc + peintures multiples non séparable	Positif	Présence sur analyse

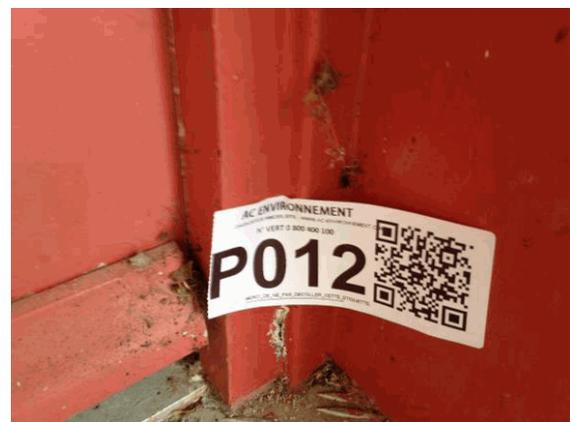
002HD001414 n°12 - 1 (P12)

Façade gauche	Vol 8 (Façade gauche)	Menuiseries	Reprise d'étanchéité	P12	Sondage et extension de la zone homogène du prélèvement P12	Entre porte bois et dormant métal	002HD0014 14 n°12 - 1	P12	Matériau souple blanc + peintures multiples non séparable	Négatif	Négatif sur analyse
Façade droite	Vol 6 (Façade droite)	Menuiseries	Reprise d'étanchéité	S17	Sondage et extension de la zone homogène du prélèvement P12	Entre porte bois et dormant métal	002HD0014 14 n°12 - 1	P12	Matériau souple blanc + peintures multiples non séparable	Négatif	Négatif sur analyse
Façade gauche	Vol 8 (Façade gauche)	Menuiseries	Reprise d'étanchéité	P13	Réalisation d'un prélèvement	Entre dormant métal et la maçonnerie	002HD0014 14 n°13 - 1 - 002HD0014 14 n°13 - 2	P13	Matériau souple blanc avec poussières + peinture non séparable	Négatif	Négatif sur analyse
Façade gauche	Vol 8 (Façade gauche)	Menuiseries	Reprise d'étanchéité	P13 - S18	Sondage et extension de la zone homogène du prélèvement P13	Entre dormant métal et la maçonnerie	002HD0014 14 n°13 - 1 - 002HD0014 14 n°13 - 2	P13	Matériau souple blanc avec poussières + peinture non séparable	Négatif	Négatif sur analyse

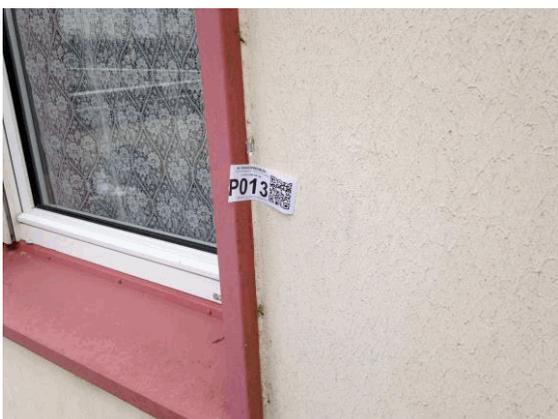
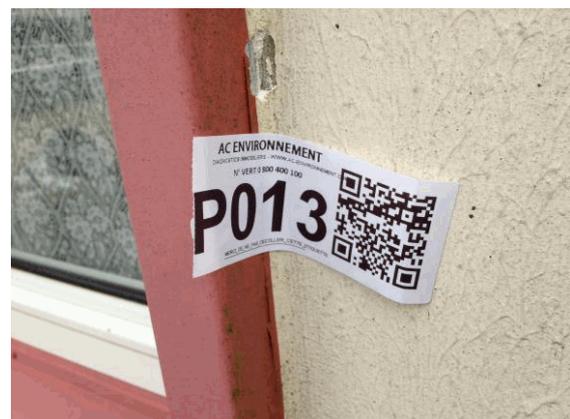
002HD001414 n°13 - 1 (P13)

Façade avant	Vol 5 (Façade avant)	Menuiseries	Reprise d'étanchéité	S21	Sondage et extension de la zone homogène du prélèvement P13	Entre dormant métal et la maçonnerie	002HD0014 14 n°13 - 1 - 002HD0014 14 n°13 - 2	P13	Matériau souple blanc avec poussières + peinture non séparable	Négatif	Négatif sur analyse

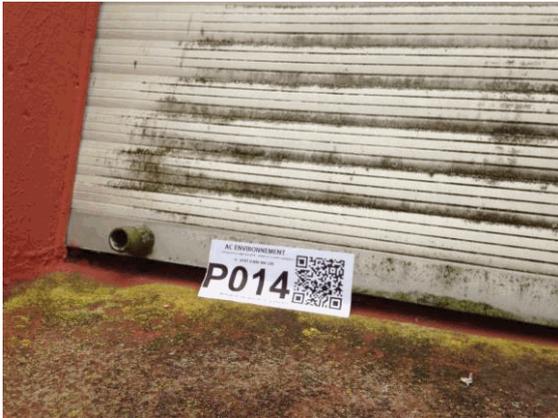
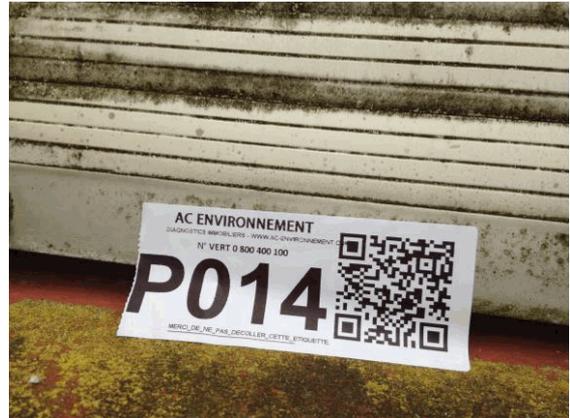
002HD001414 n°14 - 1 (P14)

Façade avant	Vol 5 (Façade avant)	Menuiseries	Reprise d'étanchéité	P14	Réalisation d'un prélèvement		002HD0014 14 n°14 - 1 - - 002HD0014 14 n°14 - 2	P14	Matériau mou blanc + peinture avec poussières non séparable	Négatif	Négatif sur analyse
Façade avant	Vol 5 (Façade avant)	Menuiseries	Reprise d'étanchéité	P14	Sondage et extension de la zone homogène du prélèvement P14		002HD0014 14 n°14 - 1 - - 002HD0014 14 n°14 - 2	P14	Matériau mou blanc + peinture avec poussières non séparable	Négatif	Négatif sur analyse
Façade arrière	Vol 7 (Façade arrière)	Menuiseries	Reprise d'étanchéité	S22	Sondage et extension de la zone homogène du prélèvement P14		002HD0014 14 n°14 - 1 - - 002HD0014 14 n°14 - 2	P14	Matériau mou blanc + peinture avec poussières non séparable	Négatif	Négatif sur analyse

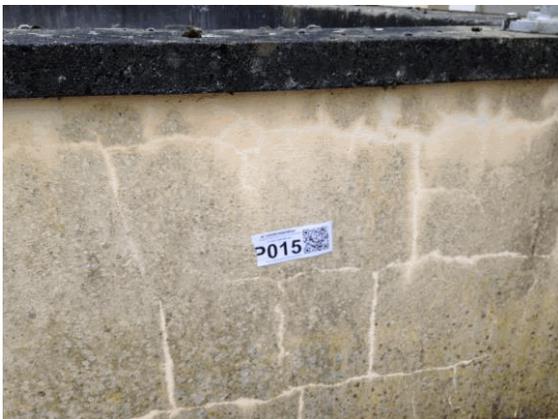
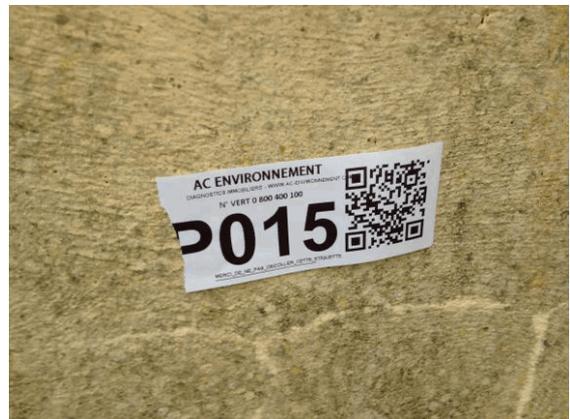
002HD001414 n°15 - 1 (P15)

Plan masse-Comble -Toiture	Vol 4 (Plan masse)	Murs	Enduits projetés beige avec chaperon	P15	Sondage et extension de la zone homogène du prélèvement P15		002HD0014 14 n°15 - 1 - 002HD0014 14 n°15 - 2	P15	Enduit gris + peinture	Négatif	Négatif sur analyse
Plan masse-Comble -Toiture	Vol 4 (Plan masse)	Murs	Enduit ciment brut bloc préfabriqué	P17	Réalisation d'un prélèvement	Derrière bardage	002HD0014 14 n°17 - 1 - 002HD0014 14 n°17 - 2	P17	Enduit ciment brut bloc préfabriqué	Positif	Présence sur analyse

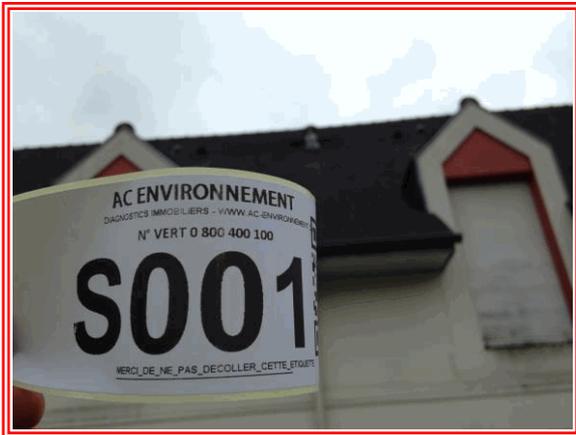
S1 - 1 (A1)

Plan	Localisation	Composant	Partie composant	Descriptif de l'action menée				Laboratoire			Conclusion
				Réf action	Observation	Précision loc.	Ref photo	Ref Prél.	Descriptif	Résultat	
Plan masse-Comble -Toiture	Vol 1 (Toiture)	Ardoises	Ardoises composites	S1	Réalisation d'un sondage		S1 - 1				Présence sur jugement personnel de l'opérateur de repérage
