## Rapport de mission de repérage des matériaux et produits contenant de l'amiante avant travaux

| Adresse : | CITE PIERRE BROSSOLETTE |
| CP - Ville : | 53100 MAYENNE |
| Désignation : | Bâtiment composé de 2 cages et de 1 étage |

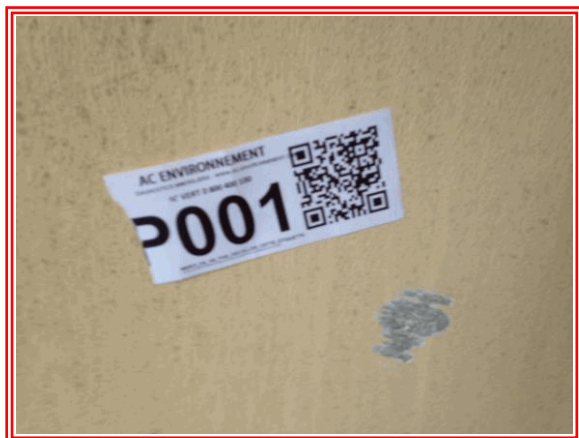
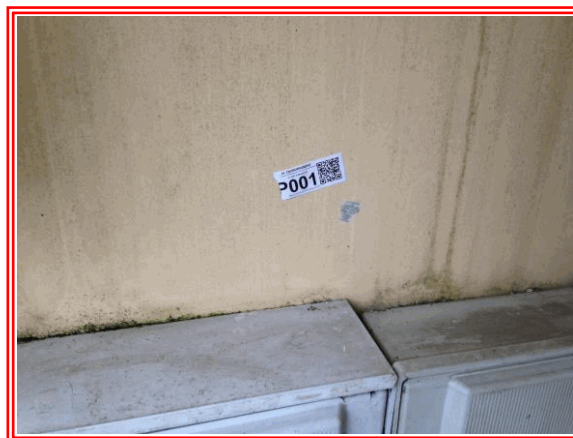
002HD001415 n°1 - 1 (P1)

| Localisation | Catégorie | Composant | Partie de composant | Sur avis / réf pré. |
|---|---|---|---|---|
| Vol 2 (Plan masse) | Façades | Murs | Enduit ciment avec peinture blanche (sous escalier) | P1 |

| Plan | Localisation | Composant | Partie composant | Descriptif de l'action menée | | | | Laboratoire | | | Conclusion |
|---|---|---|---|---|---|---|---|---|---|---|---|
| Plan masse-Comble -Toiture | Vol 2 (Plan masse) | Murs | Enduit ciment avec peinture blanche (sous escalier) | P1 | Réalisation d'un prélèvement | | 002HD0014<br>15 n°1 - 1 -<br>002HD0014<br>15 n°1 - 2 | P1 | Enduit gris en vrac + peintures multiples | Positif | Présence sur analyse |

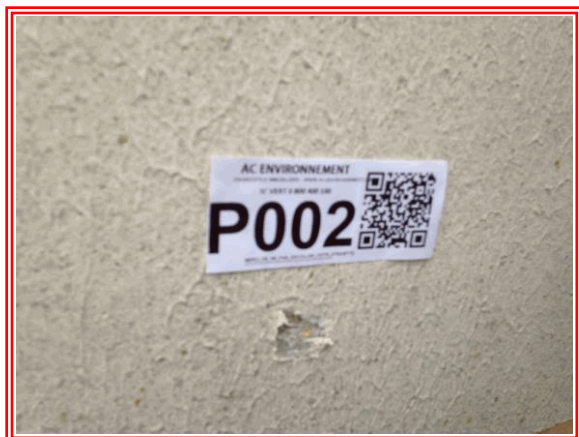
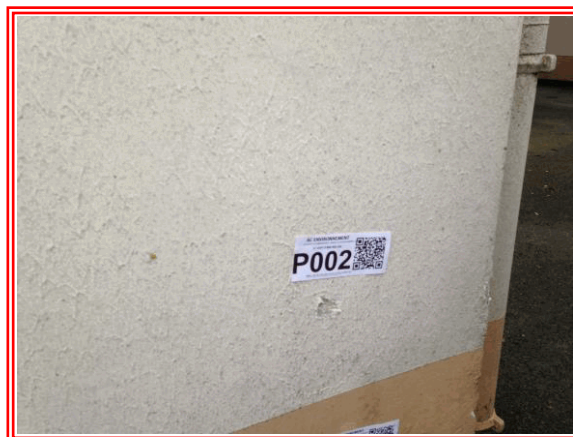
002HD001415 n°2 - 1 (P2)

| Localisation | Catégorie | Composant | Partie de composant | Sur avis / réf pré. |
|---|---|---|---|---|
| Vol 3 (Façade avant) | Façades | Murs | Enduit ciment avec peinture gouttelé blanche | P2 |

| Plan | Localisation | Composant | Partie composant | Descriptif de l'action menée | | | | Laboratoire | | | Conclusion |
|---|---|---|---|---|---|---|---|---|---|---|---|
| Façade avant | Vol 3 (Façade avant) | Murs | Enduit ciment avec peinture gouttelé blanche | P2 | Réalisation d'un prélèvement | Enduit principal | 002HD0014<br>15 n°2 - 1 -<br>002HD0014<br>15 n°2 - 2 | P2 | Enduit plâtreux blanc + peinture + matériau gris | Positif | Présence sur analyse |

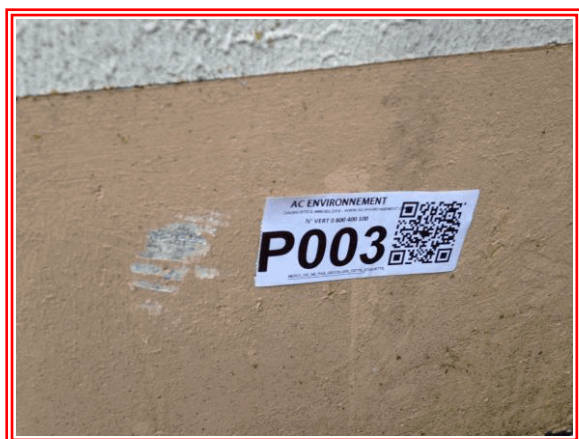
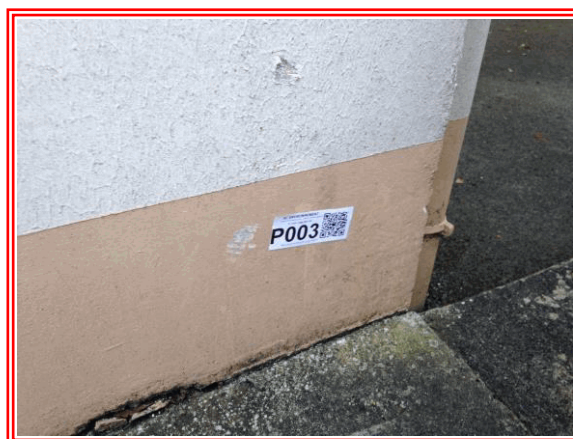
002HD001415 n°3 - 1 (P3)

| Localisation | Catégorie | Composant | Partie de composant | Sur avis / réf pré. |
|---|---|---|---|---|
| Vol 3 (Façade avant) | Façades | Murs | Enduit ciment avec peinture orange | P3 |

| Plan | Localisation | Composant | Partie composant | Descriptif de l'action menée | | | | Laboratoire | | | Conclusion |
|---|---|---|---|---|---|---|---|---|---|---|---|
| Façade avant | Vol 3 (Façade avant) | Murs | Enduit ciment avec peinture orange | P3 | Réalisation d'un prélèvement | | 002HD0014<br>15 n°3 - 1 -<br>002HD0014<br>15 n°3 - 2 | P3 | Enduit compact gris + peinture | Positif | Présence sur analyse |

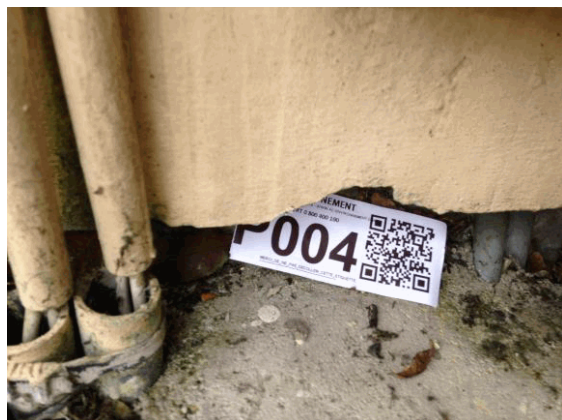
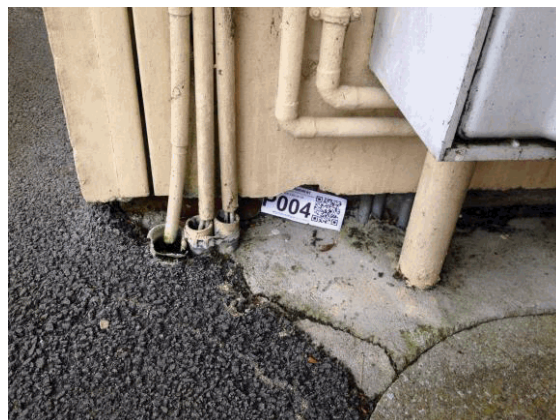
002HD001415 n°4 - 1 (P4)

| Plan | Localisation | Composant | Partie composant | Descriptif de l'action menée | | | | Laboratoire | | | Conclusion |
|---|---|---|---|---|---|---|---|---|---|---|---|
| Façade gauche | Vol 6 (Façade gauche) | Murs | Enduit ciment soubassement | P4 | Réalisation d'un prélèvement | | 002HD001415 n°4 - 1 - 002HD001415 n°4 - 2 | P4 | Enduit compact gris + peinture en faible quantité non séparable | Négatif | Négatif sur analyse |

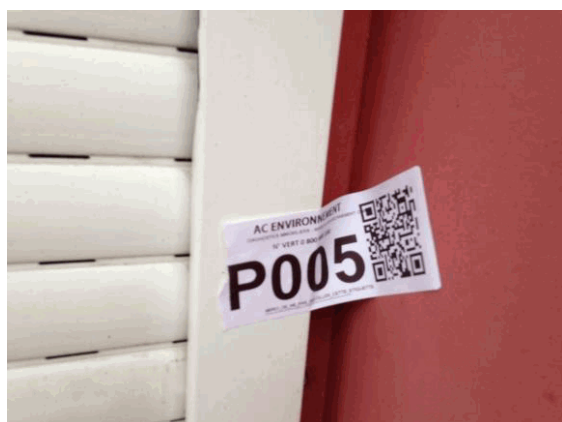
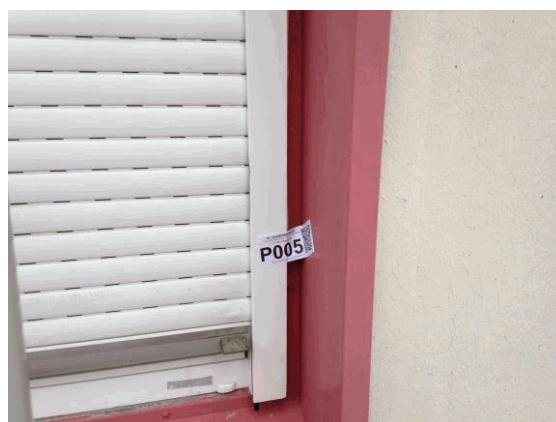
002HD001415 n°5 - 1 (P5)

| Plan | Localisation | Composant | Partie composant | Descriptif de l'action menée | | | | Laboratoire | | | Conclusion |
|---|---|---|---|---|---|---|---|---|---|---|---|
| Façade avant | Vol 3 (Façade avant) | Menuiseries | Reprise d'étanchéité (entre menuiserie PVC et dormant métal) | P5 | Réalisation d'un prélèvement | | 002HD001415 n°5 - 1 - 002HD001415 n°5 - 2 | P5 | Matériau souple blanc en faible quantité non séparable + peintures multiples | Négatif | Négatif sur analyse |

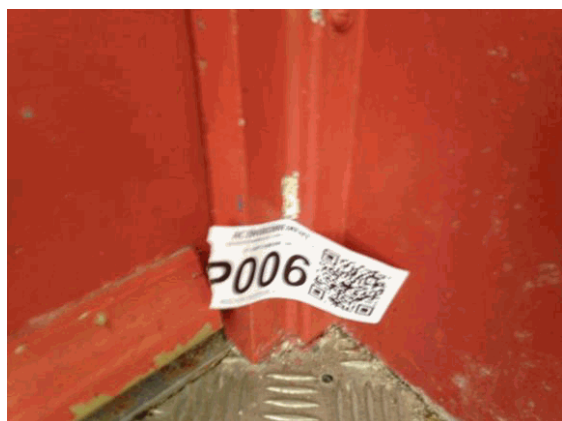
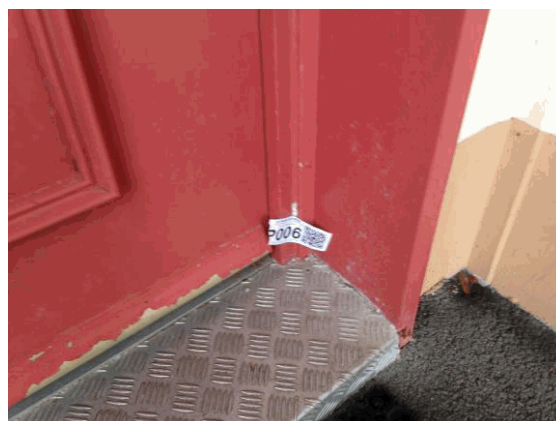
002HD001415 n°6 - 1 (P6)

| Plan | Localisation | Composant | Partie composant | Descriptif de l'action menée | | | | Laboratoire | | | Conclusion |
|---|---|---|---|---|---|---|---|---|---|---|---|
| Façade gauche | Vol 6 (Façade gauche) | Menuiseries | Reprise d'étanchéité | P6 | Réalisation d'un prélèvement | Entre porte bois et dormant métal | 002HD0014<br>15 n°6 - 1 -<br>002HD0014<br>15 n°6 - 2 | P6 | Matériau mou blanc + peintures multiples non séparable | Négatif | Négatif sur analyse |

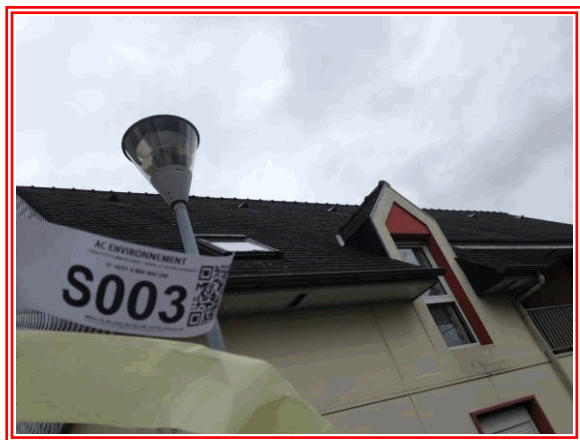
S3 - 1 (A3)

| Localisation | Catégorie | Composant | Partie de composant | Sur avis / réf pré. |
|---|---|---|---|---|
| Vol 1 (Toiture) | Toiture et étanchéité | Ardoises | Ardoises composites | S3 |

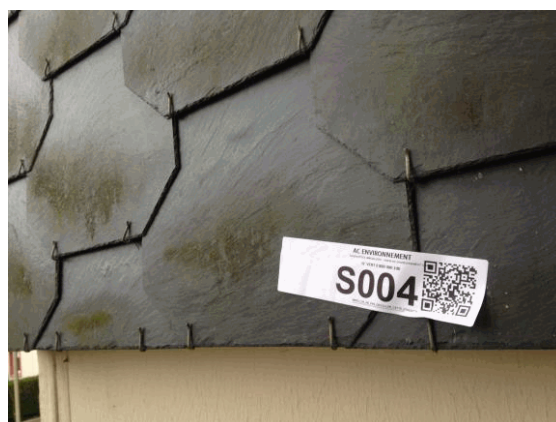
S4 - 1 (A4)

| Plan | Localisation | Composant | Partie composant | Descriptif de l'action menée | | | | Laboratoire | | | Conclusion |
|---|---|---|---|---|---|---|---|---|---|---|---|
| Plan masse-Comble -Toiture | Vol 1 (Toiture) | Bardages | Ardoises naturelles | S4 | | | S4 - 1 | | | | Matériau ne contenant pas d'amiante par nature |

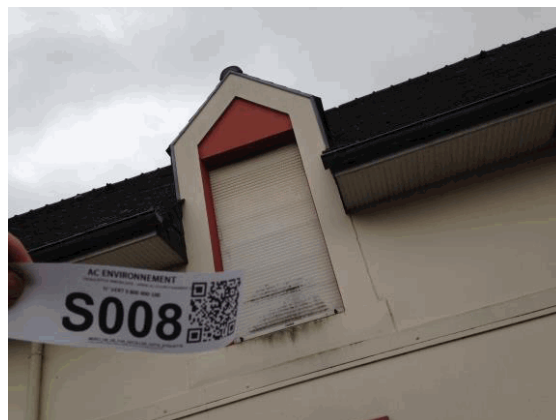
S8 - 1 (A8)

| Plan | Localisation | Composant | Partie composant | Descriptif de l'action menée | | | | Laboratoire | | | Conclusion |
|---|---|---|---|---|---|---|---|---|---|---|---|
| Façade avant | Vol 3 (Façade avant) | Murs | Enduits projetés avec peinture rouge | S8 | | | S8 - 1 | | | | Négatif sur document cf prélèvement n° 9 du rapport société AC-ENVIRONNEMENT n°002HD001414 |
