## Rapport de mission de repérage des matériaux et produits contenant de l'amiante avant travaux

Adresse :	CITE PIERRE BROSSOLETTE
CP - Ville :	53100 MAYENNE
Référence client :	_0002900007_
Date du repérage :	20/03/2017
Désignation :	Bâtiment composé de 1 cage et de 2 étages

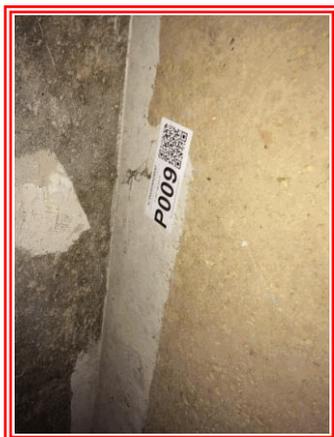
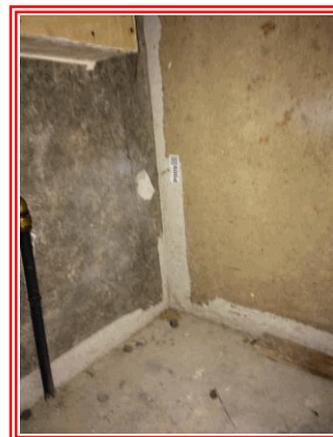
002HD001416 n°9 - 1 (P9)

Localisation	Catégorie	Composant	Partie de composant	Sur avis / réf pré.
Vol 7 (PC rdc)	Parois verticales intérieures et enduits	Murs et cloisons	Enduit ciment	P9
Vol 9 (PC R+1)	Parois verticales intérieures et enduits	Murs et cloisons	Enduit ciment	P9
Vol 10 (PC R+2)	Parois verticales intérieures et enduits	Murs et cloisons	Enduit ciment	P9
Vol 9 (PC R+1)	Revêtement de sol	Revêtement de sol	Lino gris avec colle jaune	P12
Vol 10 (PC R+2)	Revêtement de sol	Revêtement de sol	Lino gris avec colle jaune	P12
Vol 16 (Toiture)	Toiture et étanchéité	Ardoises	Ardoises composites	S17
Vol 4 (Local ménage)	Parois verticales intérieures et enduits	Murs et cloisons	Béton banché avec bandes de débulage et peinture rosâtre	P19
Vol 4 (Local ménage)	Parois verticales intérieures et enduits	Murs et cloisons	Enduit ciment avec peinture grise	P21
Vol 1 (Bureau)	Parois verticales intérieures et enduits	Murs et cloisons	Enduit ciment avec peinture jaune	P23

PC Etages	Vol 9 (PC R+1)	Murs et cloisons	Enduit ciment	S15 (P9)	Sondage et extension de la zone homogène du prélèvement P9	Béton banché brut avec bande de débulage	002HD0014 16 n°9 - 1 - 002HD0014 16 n°9 - 2	P9	Enduit beige en vrac + matériau gris en vrac hétérogène	Positif	Présence sur analyse
PC Etages	Vol 10 (PC R+2)	Murs et cloisons	Enduit ciment	S16 (P9)	Sondage et extension de la zone homogène du prélèvement P9	Béton banché brut avec bande de débulage	002HD0014 16 n°9 - 1 - 002HD0014 16 n°9 - 2	P9	Enduit beige en vrac + matériau gris en vrac hétérogène	Positif	Présence sur analyse
PC RDC	Vol 7 (PC rdc)	Murs et cloisons	Joint entre carreaux de plâtre	P10	Réalisation d'un prélèvement	Sous escalier	002HD0014 16 n°10 - 1 - 002HD0014 16 n°10 - 2	P10	Enduit plâtreux blanc en vrac + peinture	Négatif	Négatif sur analyse
PC Etages	Vol 9 (PC R+1) - Vol 10 (PC R+2)	Murs et cloisons	Joint entre carreaux de plâtre	S6 - S7	Sondage et extension de la zone homogène du prélèvement P10	Sous escalier	002HD0014 16 n°10 - 1 - 002HD0014 16 n°10 - 2	P10	Enduit plâtreux blanc en vrac + peinture	Négatif	Négatif sur analyse

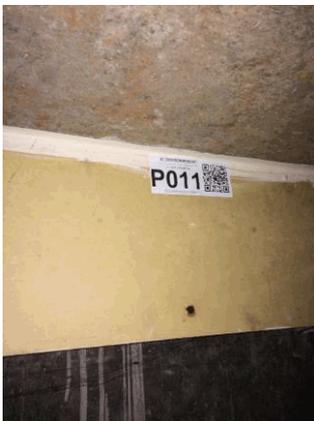
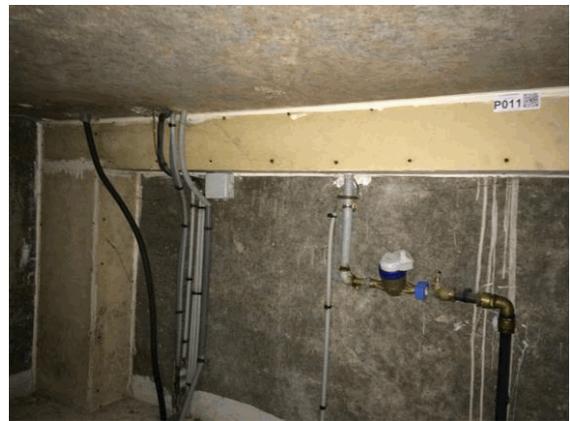
002HD001416 n°11 - 1 (P11)

PC RDC	Vol 7 (PC rdc)	Cloisons légères ou préfabriquées	Jonction entre panneaux préfabriqués	P11	Réalisation d'un prélèvement	Coffre plaque de plâtre	002HD0014 16 n°11 - 1 - 002HD0014 16 n°11 - 2	P11	Enduit plâtreux blanc en vrac + peinture non séparable + carton	Négatif	Négatif sur analyse

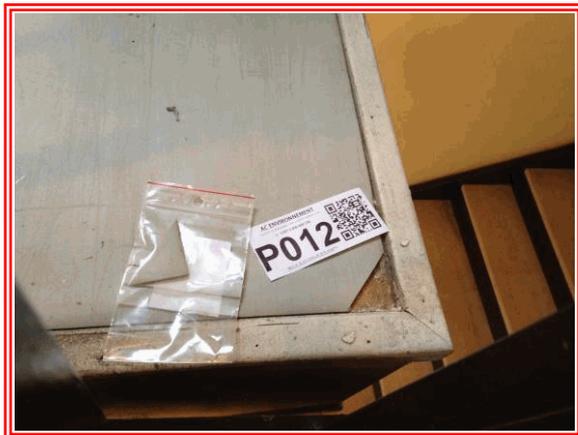
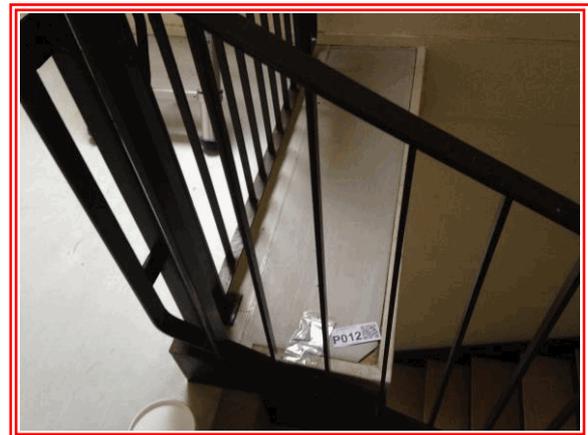
002HD001416 n°12 - 1 (P12)

PC Etages	Vol 9 (PC R+1)	Revêtement de sol	Lino gris avec colle jaune	P12	Réalisation d'un prélèvement		002HD0014 16 n°12 - 1 - - 002HD0014 16 n°12 - 2	P12	Revêtement souple gris avec couche en mousse + colle polymère jaune + peinture en faible quantité non séparable	Positif	Présence sur analyse
PC Etages	Vol 9 (PC R+1)	Revêtement de sol	Lino gris avec colle jaune	P12	Sondage et extension de la zone homogène du prélèvement P12		002HD0014 16 n°12 - 1 - - 002HD0014 16 n°12 - 2	P12	Revêtement souple gris avec couche en mousse + colle polymère jaune + peinture en faible quantité non séparable	Positif	Présence sur analyse
PC Etages	Vol 10 (PC R+2)	Revêtement de sol	Lino gris avec colle jaune	S2 (P12)	Sondage et extension de la zone homogène du prélèvement P12		002HD0014 16 n°12 - 1 - - 002HD0014 16 n°12 - 2	P12	Revêtement souple gris avec couche en mousse + colle polymère jaune + peinture en faible quantité non séparable	Positif	Présence sur analyse

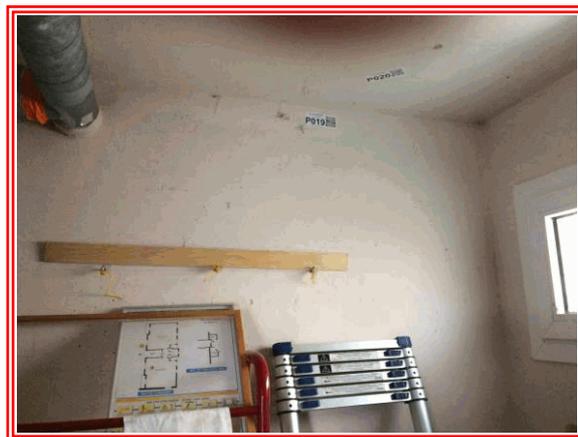
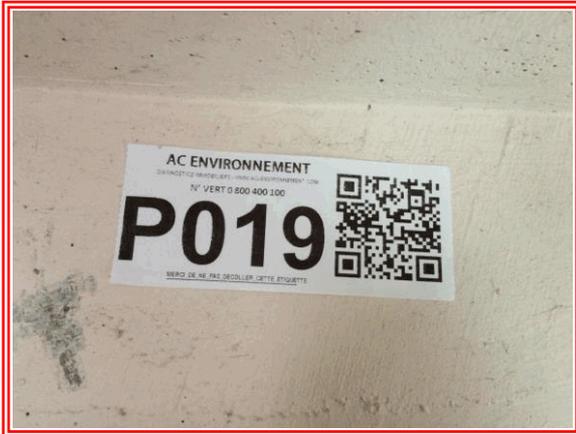
002HD001416 n°19 - 2 (P19)

PC RDC	Vol 4 (Local ménage)	Murs et cloisons	Béton banché avec bandes de débulage et peinture rosatre	P19	Sondage et extension de la zone homogène du prélèvement P19		002HD0014 16 n°19 - 1 - 002HD0014 16 n°19 - 2	P19	Enduit compact gris hétérogène + peintures multiples	Positif	Présence sur analyse
PC RDC	Vol 4 (Local ménage)	Murs et cloisons	Enduit ciment avec peinture grise	P21	Réalisation d'un prélèvement		002HD0014 16 n°21 - 1 - 002HD0014 16 n°21 - 2	P21	Enduit gris en vrac	Positif	Présence sur analyse
PC RDC	Vol 1 (Bureau)	Murs et cloisons	Enduit ciment avec peinture jaune	P23	Réalisation d'un prélèvement		002HD0014 16 n°23 - 1 - 002HD0014 16 n°23 - 2	P23	Enduit beige + peinture + matériau compact gris hétérogène	Positif	Présence sur analyse

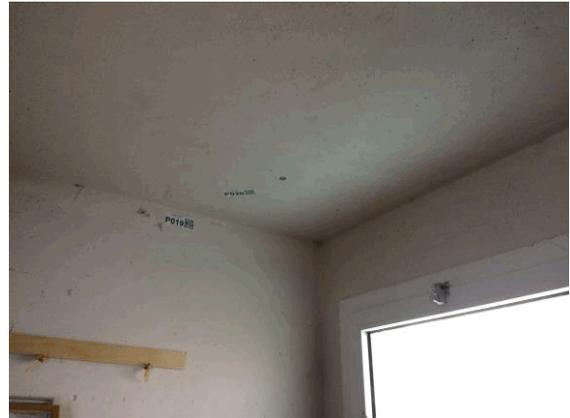
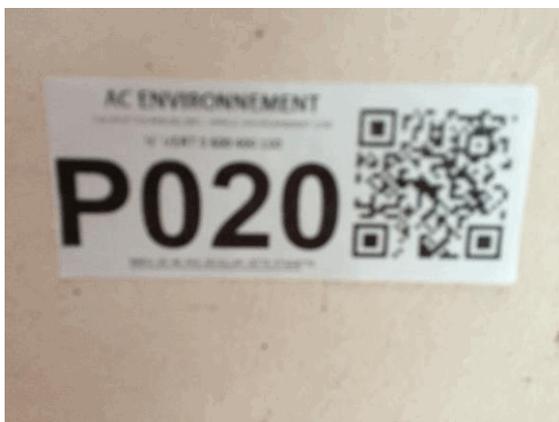
002HD001416 n°20 - 2 (P20)

PC RDC	Vol 4 (Local ménage)	Plafonds	Enduit ciment	P20	Réalisation d'un prélèvement	Dalle pleine	002HD0014 16 n°20 - 1 - 002HD0014 16 n°20 - 2	P20	Enduit gris + peintures multiples	Négatif	Négatif sur analyse

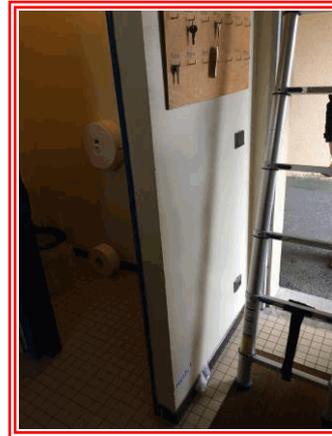
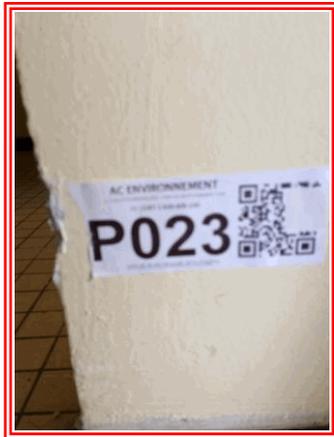
002HD001416 n°23 - 2 (P23)

Vol 2 (Sdb)	Parois verticales intérieures et enduits	Murs et cloisons	Enduit ciment avec peinture jaune	P23
Vol 3 (W.C)	Parois verticales intérieures et enduits	Murs et cloisons	Enduit ciment avec peinture jaune	P23

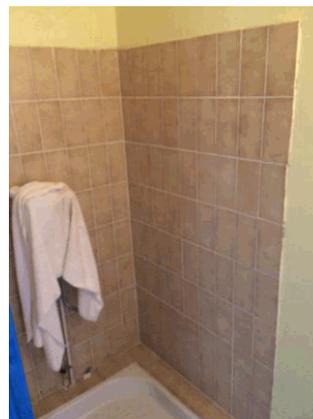
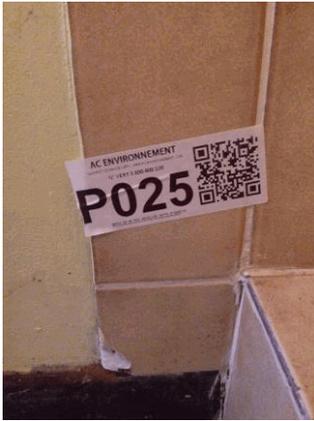
002HD001416 n°25 - 2 (P25)

PC RDC	Vol 2 (Sdb)	Revêtement de mur	Colle de carrelage (faïence)	P25	Réalisation d'un prélèvement		002HD0014 16 n°25 - 1 - 002HD0014 16 n°25 - 2	P25	Colle beige	Négatif	Négatif sur analyse
PC RDC	Vol 2 (Sdb) - Vol 1 (Bureau)	Revêtement de mur	Colle de carrelage (faïence)	P25 - S27	Sondage et extension de la zone homogène du prélèvement P25		002HD0014 16 n°25 - 1 - 002HD0014 16 n°25 - 2	P25	Colle beige	Négatif	Négatif sur analyse

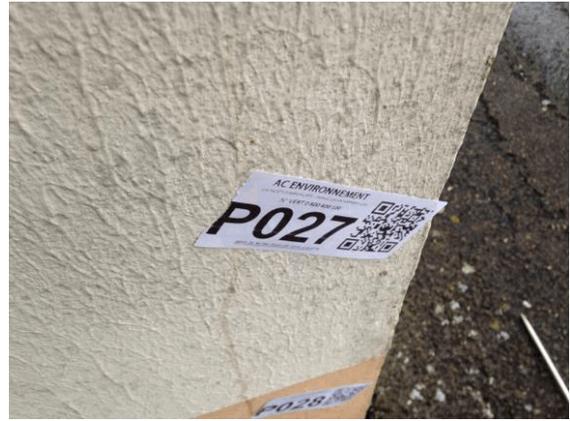
002HD001416 n°27 - 1 (P27)

Façade droite	Vol 11 (Façade droite)	Murs	Enduit ciment avec peinture blanche	S42	Sondage et extension de la zone homogène du prélèvement P27		002HD0014 16 n°27 - 1	P27	Matériau compact gris hétérogène + peinture + enduit beige	Négatif	Négatif sur analyse
Façade arrière	Vol 13 (Façade arrière)	Murs	Enduit ciment avec peinture blanche	S43	Sondage et extension de la zone homogène du prélèvement P27		002HD0014 16 n°27 - 1	P27	Matériau compact gris hétérogène + peinture + enduit beige	Négatif	Négatif sur analyse
Façade gauche	Vol 14 (Façade gauche)	Murs	Enduit ciment avec peinture blanche	S44	Sondage et extension de la zone homogène du prélèvement P27		002HD0014 16 n°27 - 1	P27	Matériau compact gris hétérogène + peinture + enduit beige	Négatif	Négatif sur analyse
Façade avant	Vol 12 (Façade avant)	Murs	Enduit ciment + peinture jaune	P28	Réalisation d'un prélèvement		002HD0014 16 n°28 - 1 - 002HD0014 16 n°28 - 2	P28	Enduit compact gris + peintures multiples	Négatif	Négatif sur analyse

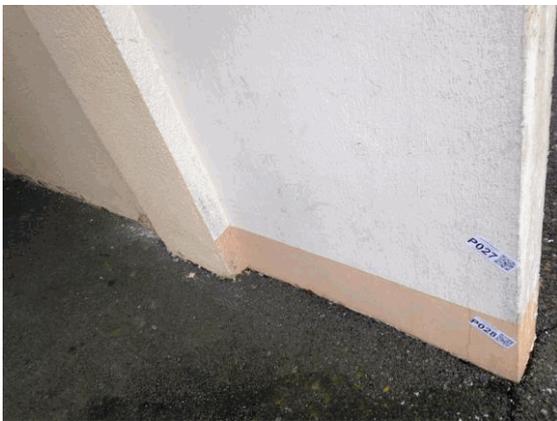
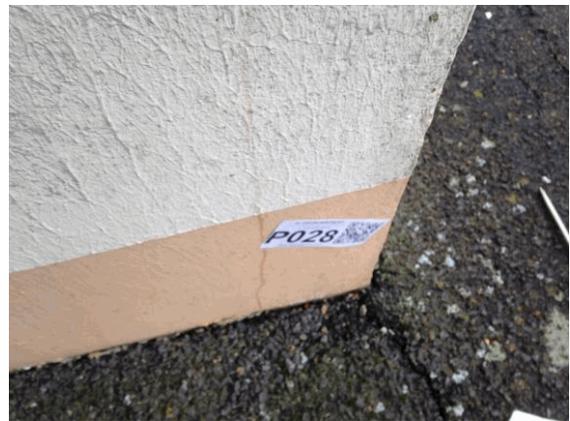
002HD001416 n°28 - 2 (P28)

Façade avant	Vol 12 (Façade avant)	Murs	Enduit ciment + peinture jaune	P28	Sondage et extension de la zone homogène du prélèvement P28		002HD0014 16 n°28 - 1 - 002HD0014 16 n°28 - 2	P28	Enduit compact gris + peintures multiples	Négatif	Négatif sur analyse

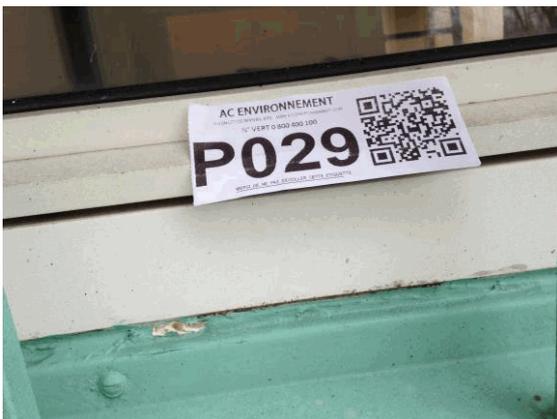
002HD001416 n°29 - 1 (P29)

Façade arrière	Vol 13 (Façade arrière)	Menuiseries	Reprise d'étanchéité entre dormant métal et menuiserie PVC	P29	Réalisation d'un prélèvement		002HD0014 16 n°29 - 1	P29	Matériau mou blanc + peintures multiples	Négatif	Négatif sur analyse
Façade arrière	Vol 13 (Façade arrière)	Menuiseries	Reprise d'étanchéité entre dormant métal et menuiserie PVC	P29	Sondage et extension de la zone homogène du prélèvement P29		002HD0014 16 n°29 - 1	P29	Matériau mou blanc + peintures multiples	Négatif	Négatif sur analyse
Façade avant	Vol 12 (Façade avant)	Menuiseries	Reprise d'étanchéité entre dormant métal et menuiserie PVC	S38	Sondage et extension de la zone homogène du prélèvement P29		002HD0014 16 n°29 - 1	P29	Matériau mou blanc + peintures multiples	Négatif	Négatif sur analyse
Façade droite	Vol 11 (Façade droite)	Menuiseries	Reprise d'étanchéité entre dormant métal et menuiserie PVC	S37	Sondage et extension de la zone homogène du prélèvement P29		002HD0014 16 n°29 - 1	P29	Matériau mou blanc + peintures multiples	Négatif	Négatif sur analyse

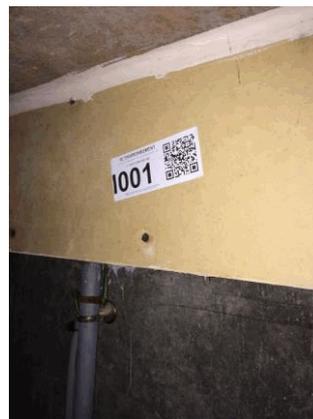
I1 - 1

Localisation	Matériau	Justification
Vol 7 (PC rdc)		Impossible de voir les matériaux présents à l'intérieur du coffre sans destruction de celui-ci
Vol 8 (Hall extérieur)		Impossible de voir les matériaux présents sous le lambris bos.
