## Rapport de mission de repérage des matériaux et produits contenant de l'amiante avant travaux

Adresse :	77 RUE DE LA DACTERIE - LA DACTERIE 1
CP - Ville :	53000 LAVAL
Référence client :	_00039000010000100005_
Date du repérage :	10/07/2017
Désignation :	Appartement n° 5 de type 5 situé au 02 ème étage

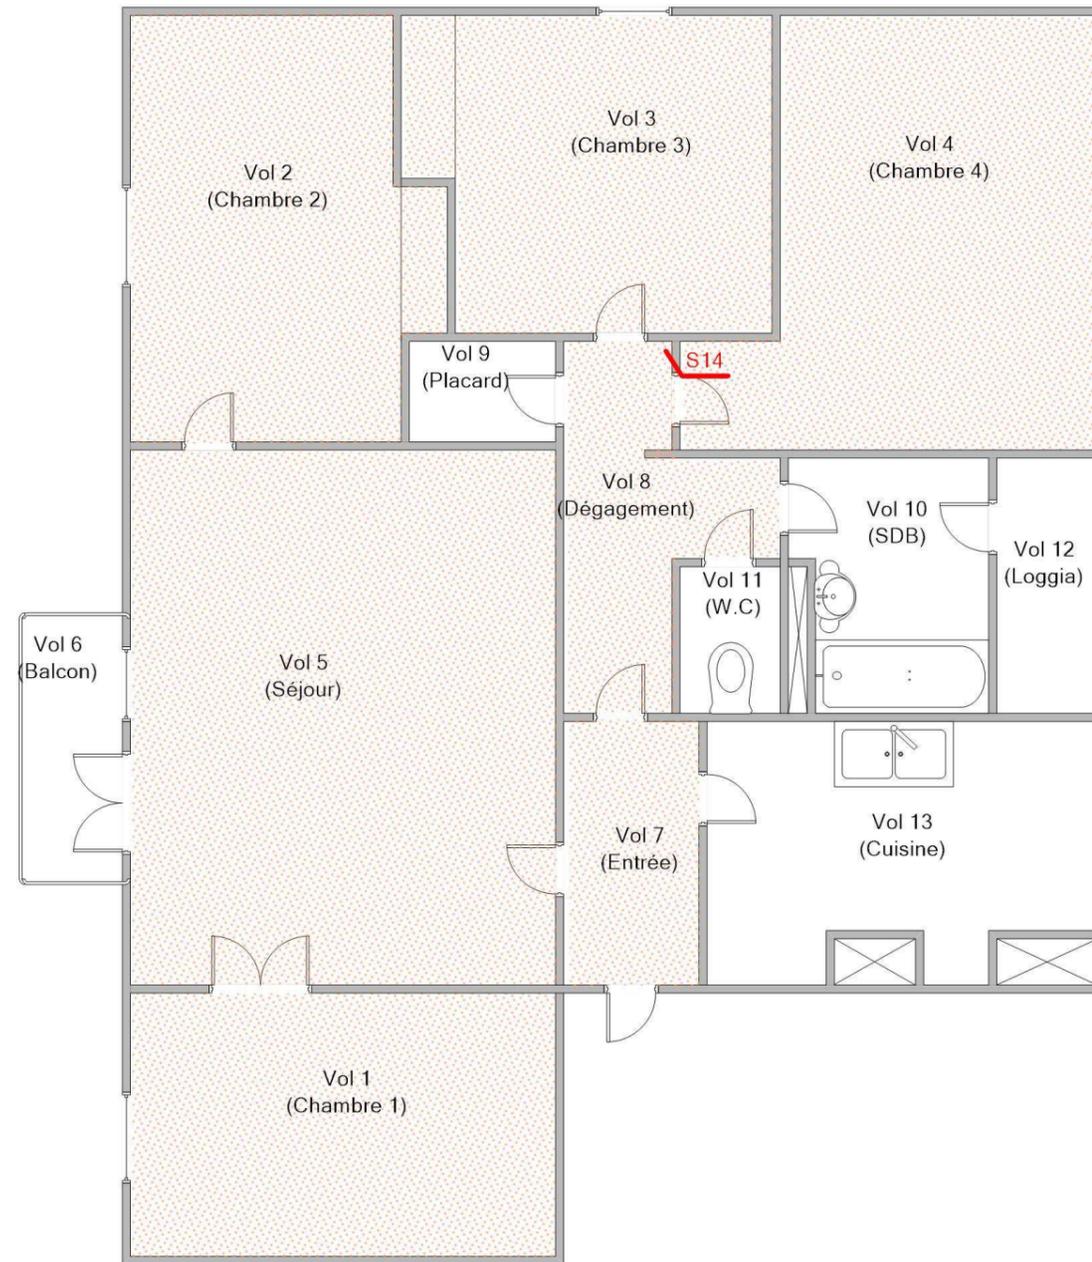
**APPARTEMENT N°5 - MPCA TOUTES CATÉGORIES CONFONDUES**

Localisation	Catégorie	Composant	Partie de composant	Sur avis / réf pré.
Vol 8 (Dégagement)	Revêtement de sol	Revêtement de sol	Colle bitumeuses noires	S14

S14: Colle bitumeuses noires
