Rapport de mission de repérage des matériaux et produits contenant de l'amiante avant travaux

Adresse :	79 RUE DE LA DACTERIE - LA DACTERIE 1
CP - Ville :	53000 LAVAL
Référence client :	_00039000010000200009_
Date du repérage :	11/07/2017
Désignation :	Appartement n° 9 de type 2 situé au RDC

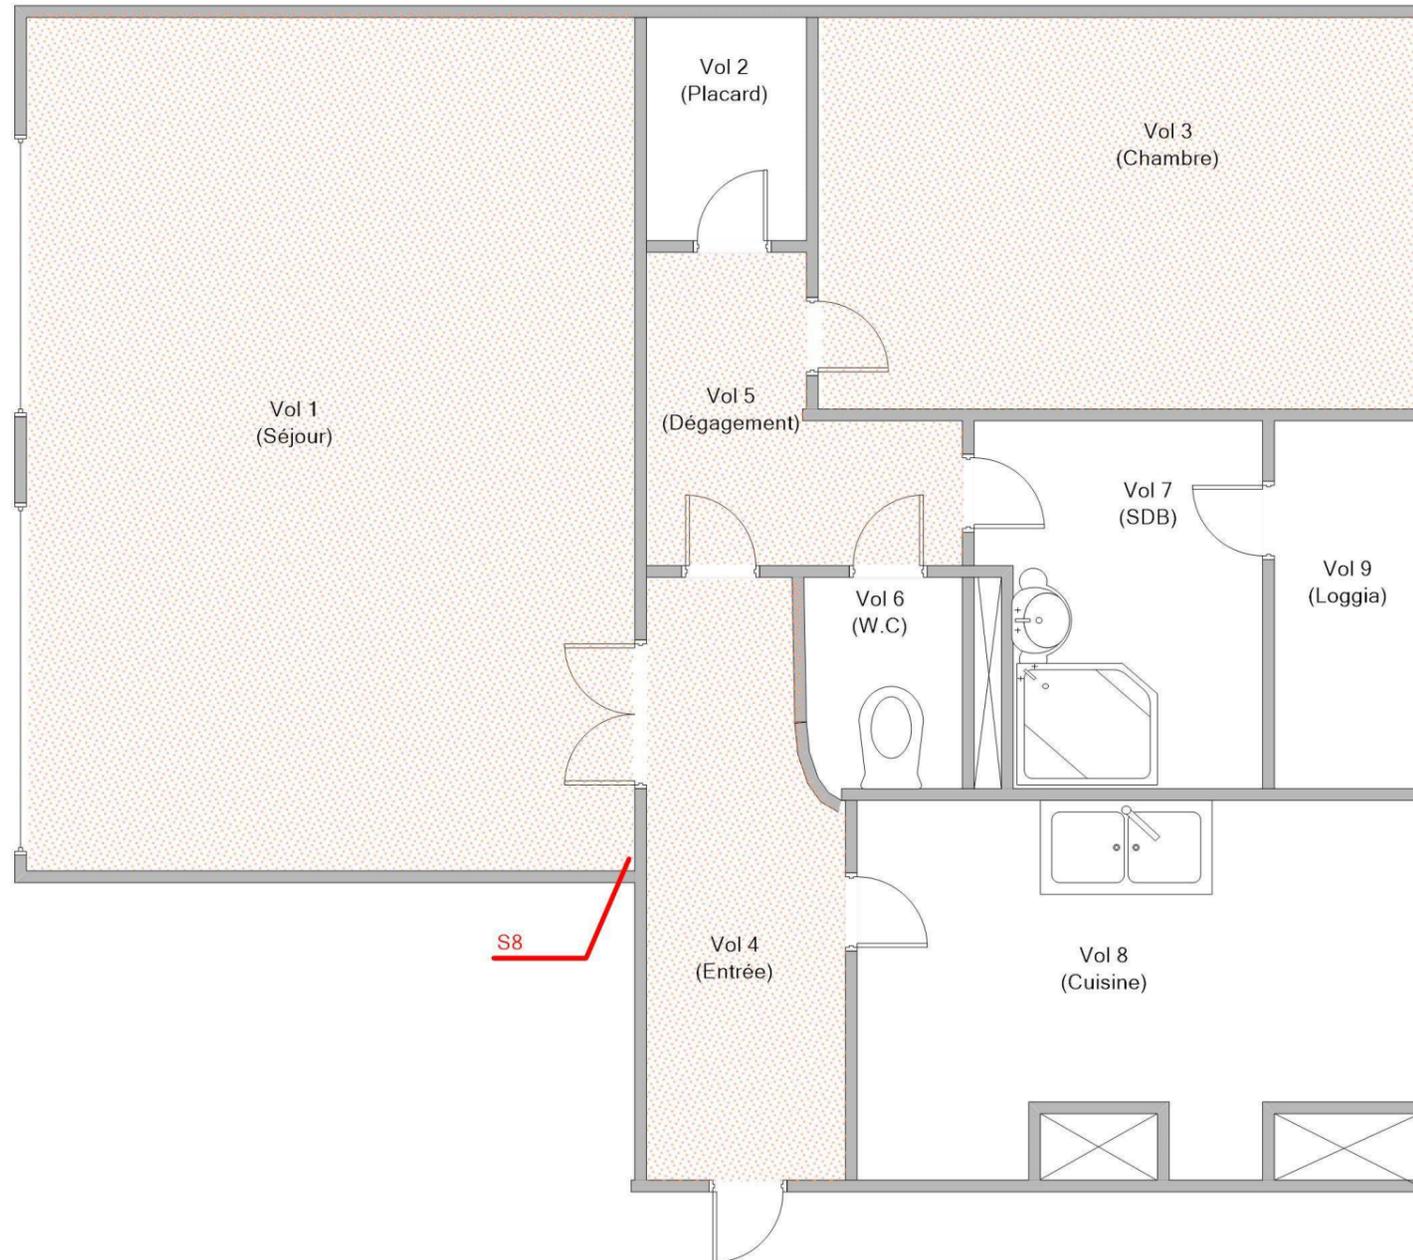
APPARTEMENT N°9 - MPCA TOUTES CATÉGORIES CONFONDUES

Localisation	Catégorie	Composant	Partie de composant	Sur avis / réf pré.
Vol 1 (Séjour)	Revêtement de sol	Revêtement de sol	Colle bitumeuses noires	S8

S8: Colle bitumeuses noires
