## Rapport de mission de repérage des matériaux et produits contenant de l'amiante avant travaux

| Adresse : | 79 RUE DE LA DACTERIE - LA DACTERIE 1 |
| Date du repérage : | 11/07/2017 |
| Désignation : | Appartement n° 11 de type 4 situé au 01 er étage |

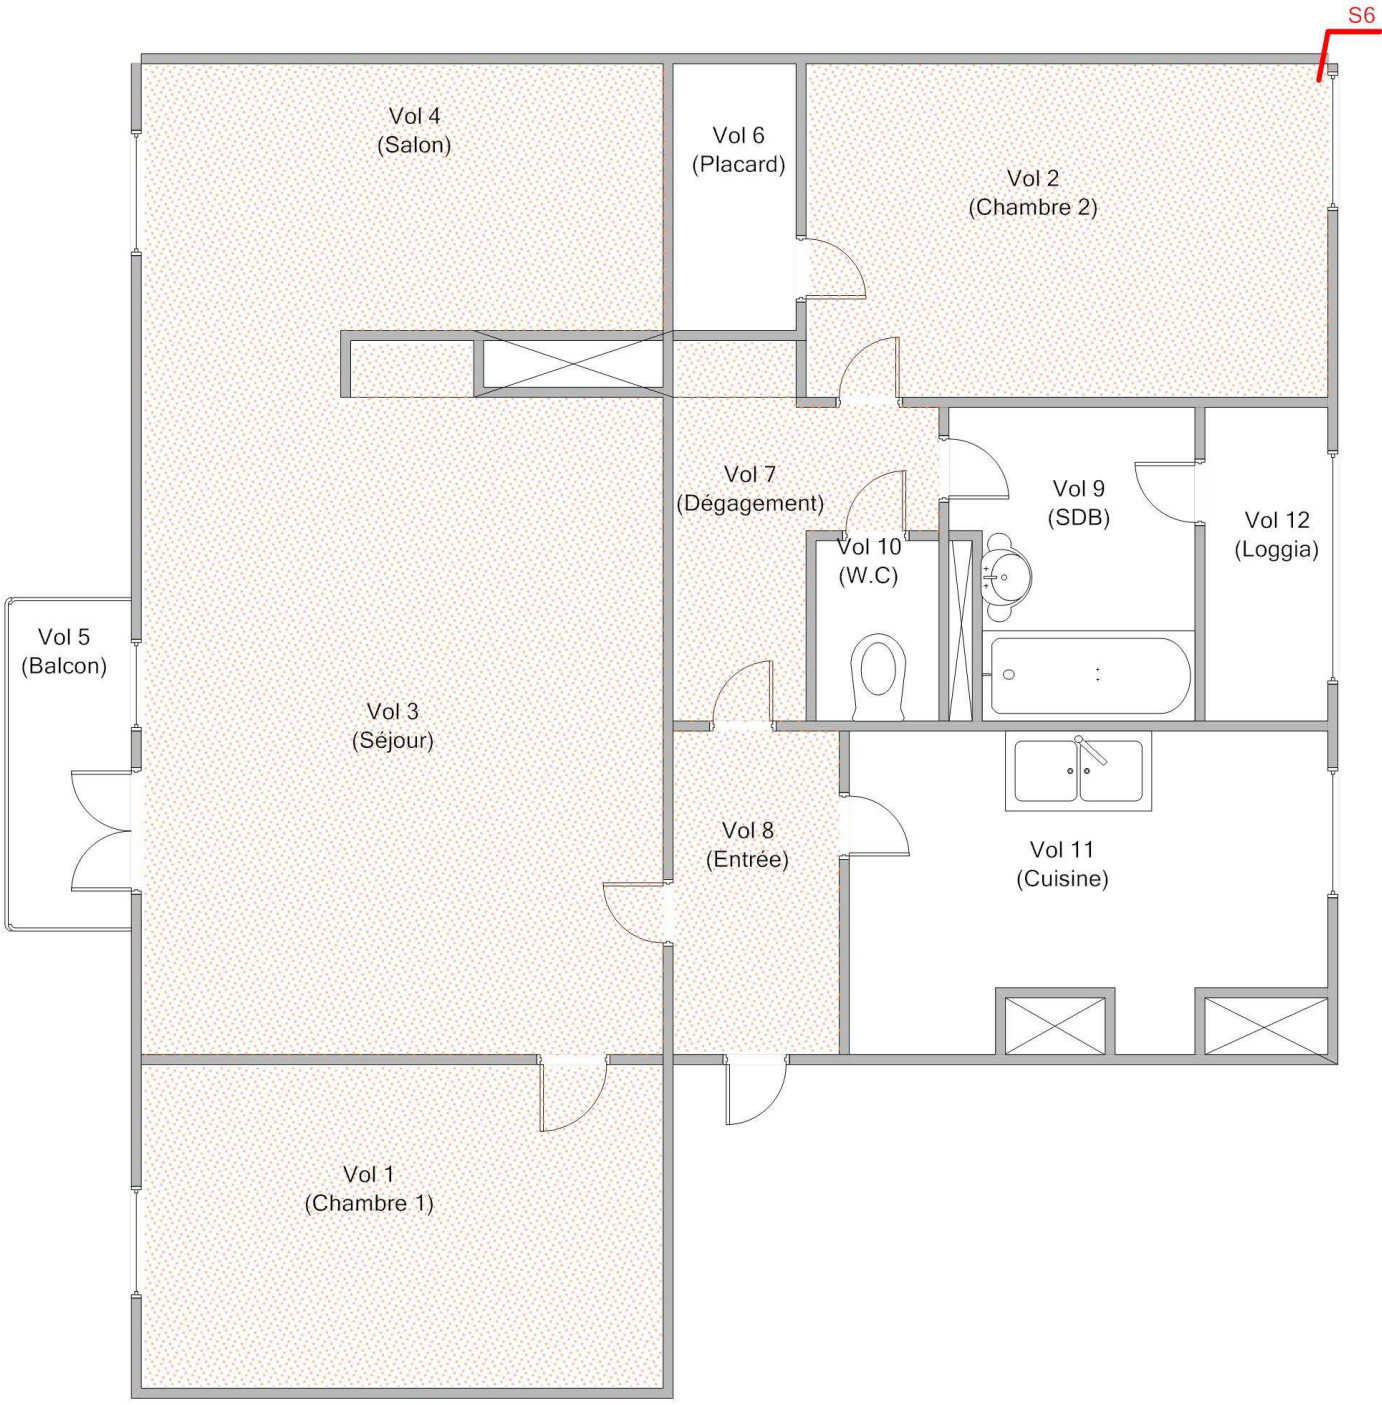
| Localisation | Catégorie | Composant | Partie de composant | Sur avis / réf pré. |
|---|---|---|---|---|
| Vol 2 (Chambre 2) | Revêtement de sol | Revêtement de sol | Colle bitumeuses noires | S6 |

| APPARTEMENT N°12 - MPCA REVÊTEMENT DE SOL | | | | Référence:<br>002HD001594 |
|---|---|---|---|---|
| | | | | S6: Colle bitumeuses noires |

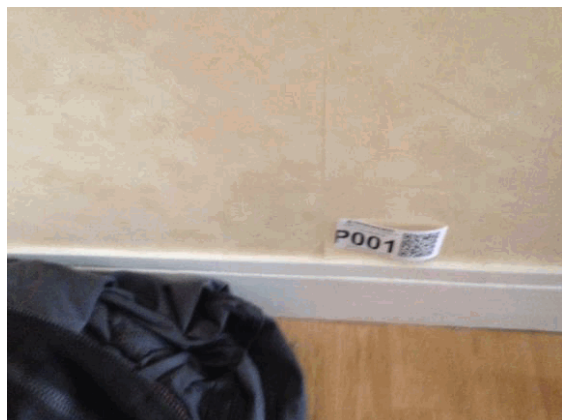
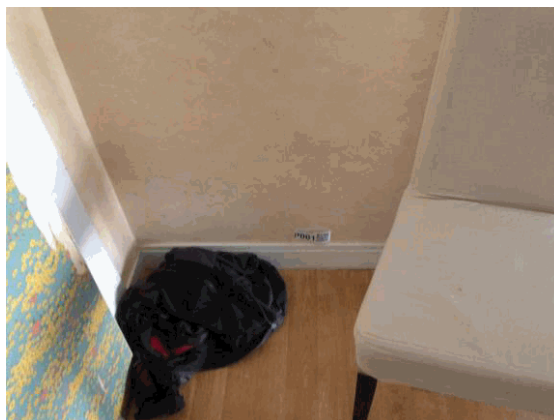
002HD001594 n°1 - 1 (P1)

| Plan | Localisation | Composant | Partie composant | Descriptif de l'action menée | | | | Laboratoire | | | Conclusion |
|---|---|---|---|---|---|---|---|---|---|---|---|
| Appartement n°12 | Vol 2 (Chambre 2) | Murs et cloisons | Enduit plâtre (Porteur pièces sèches) | P1 | Réalisation d'un prélèvement | | 002HD001594 n°1 - 1 - 002HD001594 n°1 - 2 | P1 | Enduit plâtreux blanc en vrac + peintures multiples non séparable | Négatif | Négatif sur analyse |

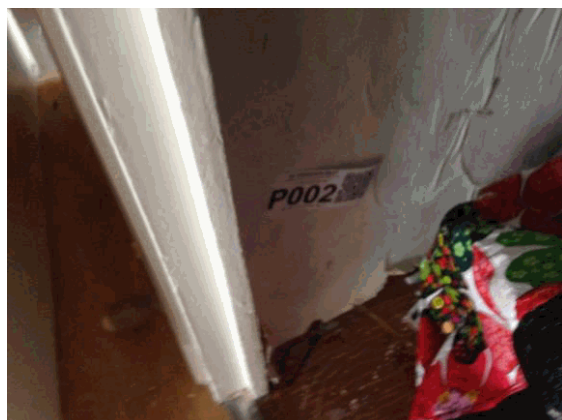
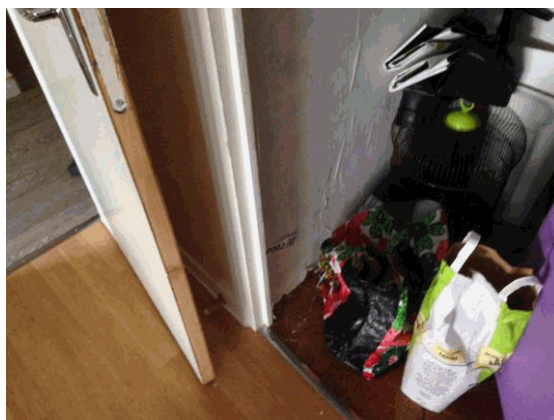
002HD001594 n°2 - 1 (P2)

| Plan | Localisation | Composant | Partie composant | Descriptif de l'action menée | | | | Laboratoire | | | Conclusion |
|---|---|---|---|---|---|---|---|---|---|---|---|
| Appartement n°12 | Vol 6 (Placard) | Murs et cloisons | Enduit plâtre (Cloison et doublage pièces sèches) | P2 | Réalisation d'un prélèvement | | 002HD001594 n°2 - 1 - 002HD001594 n°2 - 2 | P2 | Enduit plâtreux blanc en vrac + peinture non séparable | Négatif | Négatif sur analyse |

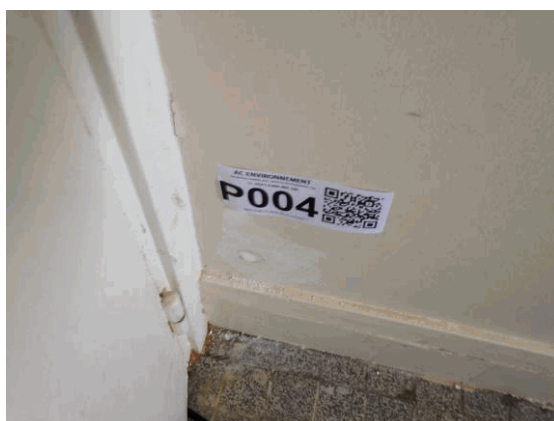
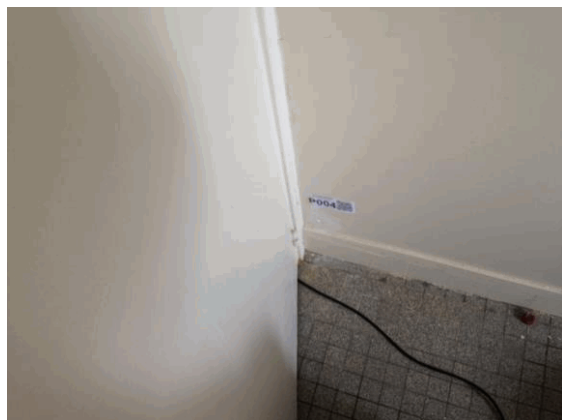
002HD001594 n°4 - 1 (P4)

| Plan | Localisation | Composant | Partie composant | Descriptif de l'action menée | | | | Laboratoire | | | Conclusion |
|---|---|---|---|---|---|---|---|---|---|---|---|
| Appartement n°12 | Vol 9 (SDB) | Murs et cloisons | Enduit plâtre (Porteur pièces humides) | P4 | Réalisation d'un prélèvement | | 002HD001594 n°4 - 1 - 002HD001594 n°4 - 2 | P4 | Enduit plâtreux blanc en vrac + peintures multiples non séparable | Négatif | Négatif sur analyse |

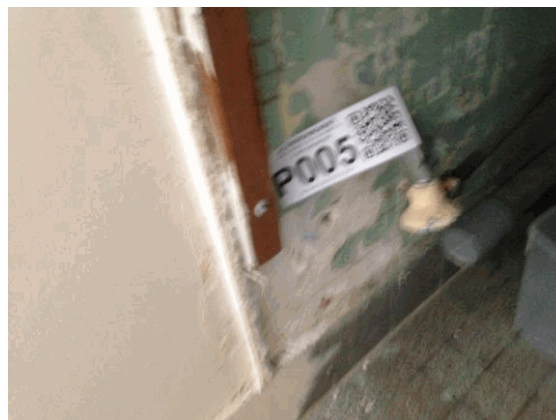
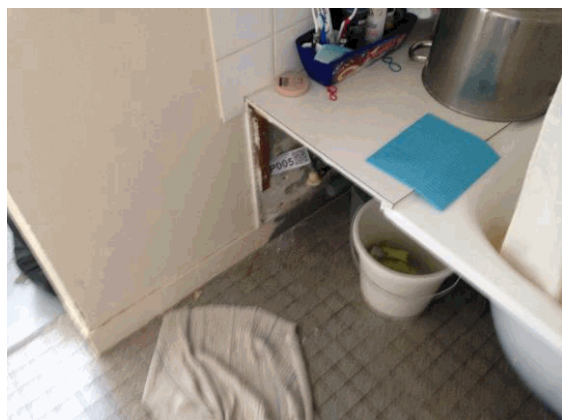
002HD001594 n°5 - 1 (P5)

| Plan | Localisation | Composant | Partie composant | Descriptif de l'action menée | | | | Laboratoire | | | Conclusion |
|---|---|---|---|---|---|---|---|---|---|---|---|
| Appartement n°12 | Vol 9 (SDB) | Murs et cloisons | Enduit plâtre (Cloison et doublage pièces humides) | P5 | Réalisation d'un prélèvement | | 002HD001594 n°5 - 1 - 002HD001594 n°5 - 2 | P5 | Enduit plâtreux blanc en vrac + peinture non séparable | Négatif | Négatif sur analyse |

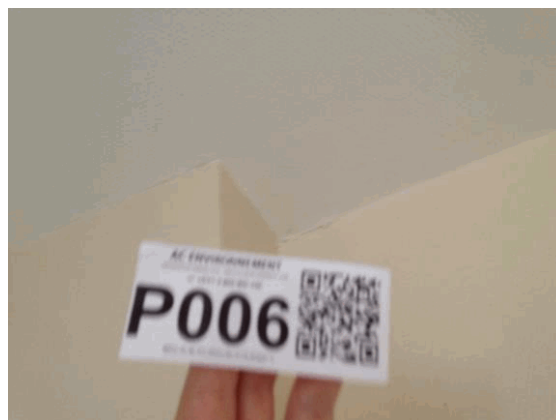
002HD001594 n°6 - 1 (P6)

| Plan | Localisation | Composant | Partie composant | Descriptif de l'action menée | | | | Laboratoire | | | Conclusion |
|---|---|---|---|---|---|---|---|---|---|---|---|
| Appartement n°12 | Vol 9 (SDB) | Plafonds | Enduit plâtre (Plafond pièces humides) | P6 | Réalisation d'un prélèvement | | 002HD001594 n°6 - 1 | P6 | Enduit plâtreux blanc en vrac + peintures multiples non séparable | Négatif | Négatif sur analyse |

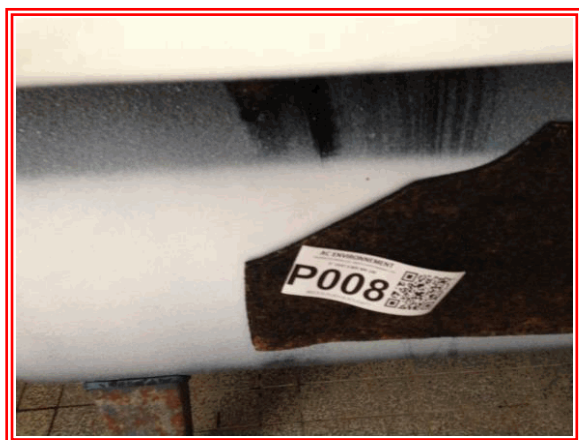
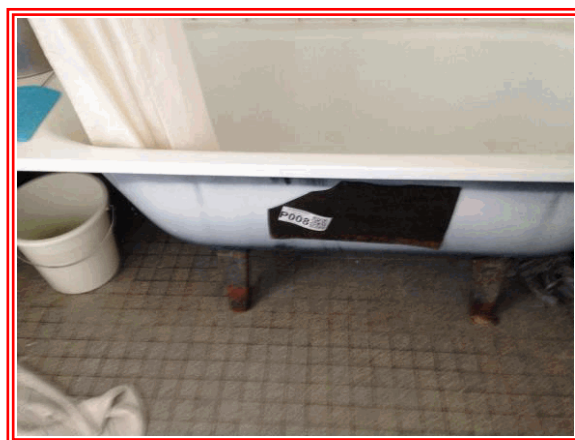
002HD001594 n°8 - 1 (P8)

| Localisation | Catégorie | Composant | Partie de composant | Sur avis / réf pré. |
|---|---|---|---|---|
| Vol 9 (SDB) | Equipements divers et accessoires | Baignoire | Tampon bitumineux | P8 |

| Plan | Localisation | Composant | Partie composant | Descriptif de l'action menée | | | | Laboratoire | | | Conclusion |
|---|---|---|---|---|---|---|---|---|---|---|---|
| Appartement n°12 | Vol 9 (SDB) | Baignoire | Tampon bitumineux | P8 | Réalisation d'un prélèvement | | 002HD001594 n°8 - 1 - 002HD001594 n°8 - 2 | P8 | Tampon bitumineux noir | Positif | Présence sur analyse |

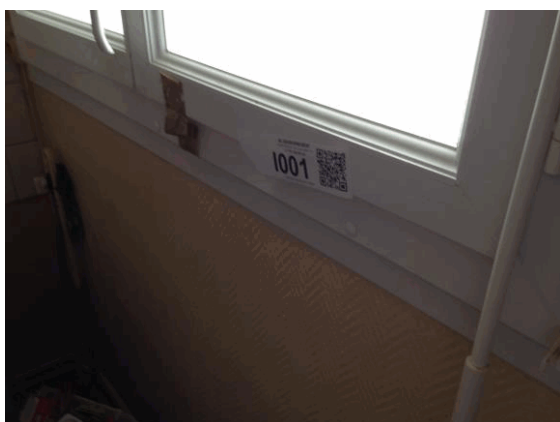
| Plan | Localisation | Composant | Partie composant | Descriptif de l'action menée | | | | Laboratoire | | | Conclusion |
|---|---|---|---|---|---|---|---|---|---|---|---|
| Appartement n°12 | Vol 3 (Séjour) | Menuiseries | PVC 4/16/4 | I1 | | | I1 - 1 | | | | Aucun prélèvement réalisé à la demande du client sur les menuiseries PVC |
| Appartement n°12 | Vol 4 (Salon) | Menuiseries | PVC 4/16/4 | I1 | | | I1 - 1 | | | | Aucun prélèvement réalisé à la demande du client sur les menuiseries PVC |

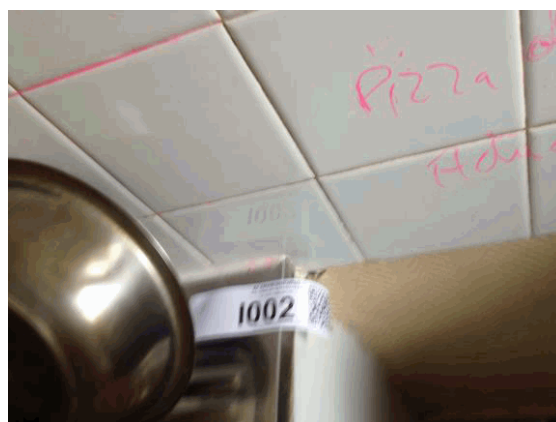
| Plan | Localisation | Composant | Partie composant | Descriptif de l'action menée | | | | Laboratoire | | | Conclusion |
|---|---|---|---|---|---|---|---|---|---|---|---|
| Appartement n°12 | Vol 11 (Cuisine) | Evier | Mastic étanchéité | I2 | | | I2 - 1 | | | | Aucun prélèvement réalisé à la demande du client sur l'ensemble des mastics des appareils sanitaires et équipements divers |

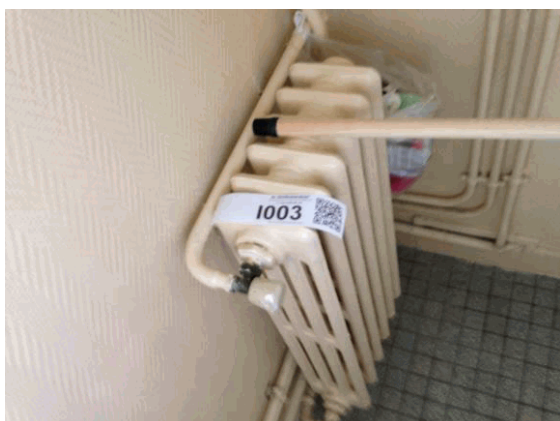
| Plan | Localisation | Composant | Partie composant | Descriptif de l'action menée | | | | Laboratoire | | | Conclusion |
|---|---|---|---|---|---|---|---|---|---|---|---|
| Appartement n°12 | Vol 11 (Cuisine) | Radiateurs | Joints | I3 | | | I3 - 1 | | | | Aucun prélèvement réalisé à la demande du client |
| Appartement n°12 | Vol 2 (Chambre 2) | Radiateurs | Joints | I3 | | | I3 - 1 | | | | Aucun prélèvement réalisé à la demande du client |

| | | | | Descriptif de l'action menée | | | | Laboratoire | | | Conclusion |
|---|---|---|---|---|---|---|---|---|---|---|---|
| Appartement n°12 | Vol 9 (SDB) | Radiateurs | Joints | I3 | | | I3 - 1 | | | | Aucun prélèvement réalisé à la demande du client |
| Appartement n°12 | Vol 3 (Séjour) | Radiateurs | Joints | I3 | | | I3 - 1 | | | | Aucun prélèvement réalisé à la demande du client |
| Appartement n°12 | Vol 4 (Salon) | Radiateurs | Joints | I3 | | | I3 - 1 | | | | Aucun prélèvement réalisé à la demande du client |
