Rapport de mission de repérage des matériaux et produits contenant de l'amiante avant travaux

Adresse :	79 RUE DE LA DACTERIE - LA DACTERIE 1
CP - Ville :	53000 LAVAL
Référence client :	_00039000010000200014_
Date du repérage :	11/07/2017
Désignation :	Appartement n° 14 de type 3 situé au 02 ème étage

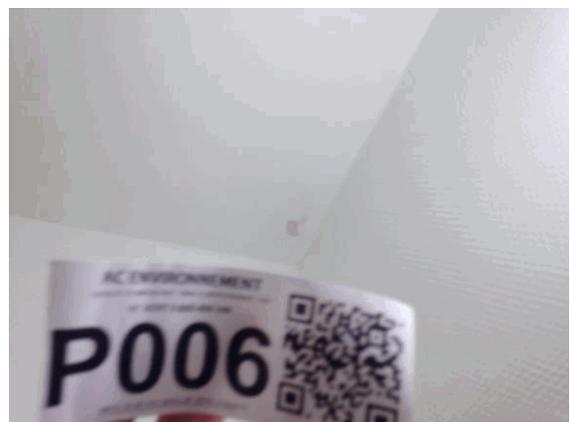
002HD001599 n°6 - 1 (P6)

Appartement n°14	Vol 3 (W.C) - Vol 1 (Cuisine)	Plafonds	Enduit plâtre (Plafond pièces humides)	S30 - S31	Sondage et extension de la zone homogène du prélèvement P6		002HD001599 n°6 - 1	P6	Enduit plâtreux blanc en vrac + peinture non séparable	Négatif	Négatif sur analyse
Appartement n°14	Vol 4 (Loggia)	Plafonds	Enduit ciment (plafond loggia)	S5							Négatif sur document cf prélèvement n° 12 du rapport société AC-ENVIRONNEMENT n°002HD001589
