## Rapport de mission de repérage des matériaux et produits contenant de l'amiante avant travaux

Adresse :	79 RUE DE LA DACTERIE - LA DACTERIE 1
CP - Ville :	53000 LAVAL
Référence client :	_00039000010000200016_
Date du repérage :	11/07/2017
Désignation :	Appartement n° 16 de type 3 situé au 03 ème étage

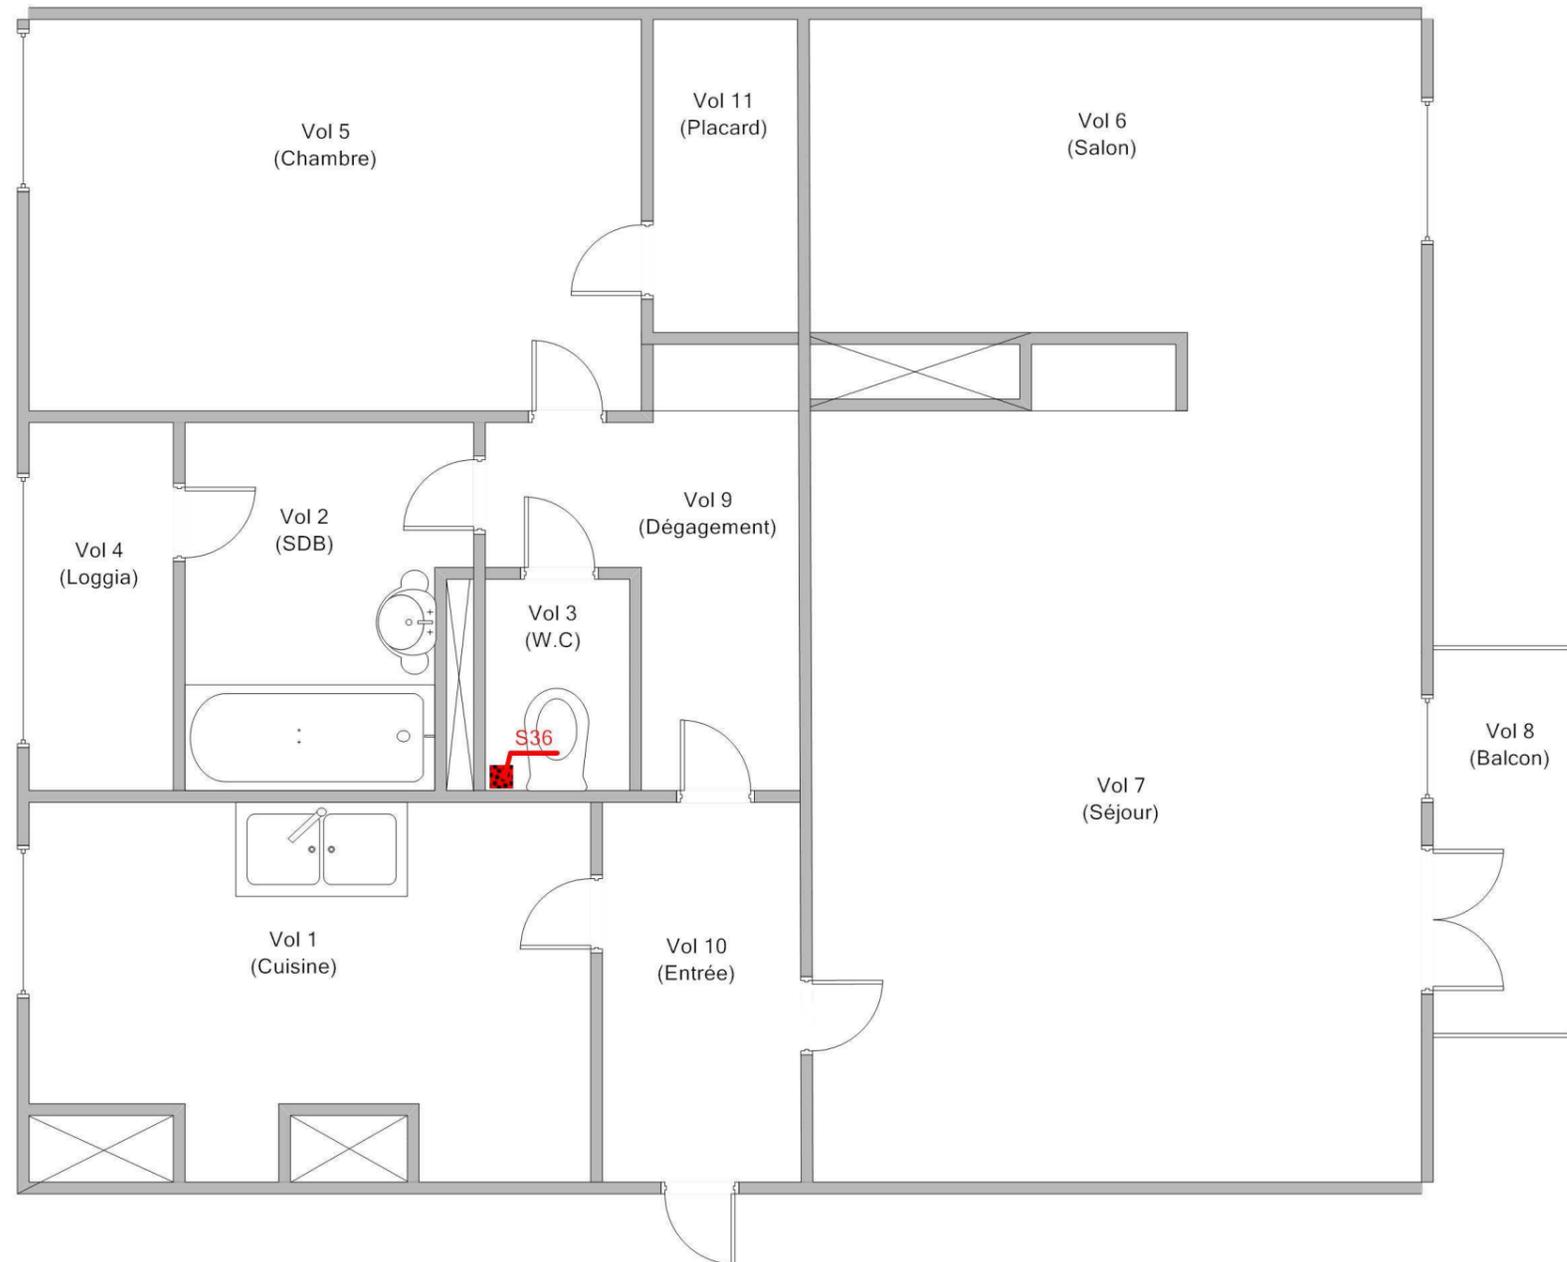
# APPARTEMENT N°16 - MPCA CONDUITS, CANALISATIONS ET ÉQUIPEMENTS

Localisation	Catégorie	Composant	Partie de composant	Sur avis / réf pré.
Vol 10 (Entrée)	Revêtement de sol	Revêtement de sol	Colle bitumeuses noires	S23
Vol 3 (W.C)	Conduits, canalisations et équipements	Conduit eau	Conduit	S36

S36: Conduit
