Rapport de mission de repérage des matériaux et produits contenant de l'amiante avant travaux

Adresse :	81 RUE DE LA DACTERIE - LA DACTERIE 1
CP - Ville :	53000 LAVAL
Référence client :	_00039000010000300022_
Date du repérage :	11/07/2017
Désignation :	Appartement n° 22 de type 5 situé au 02 ème étage

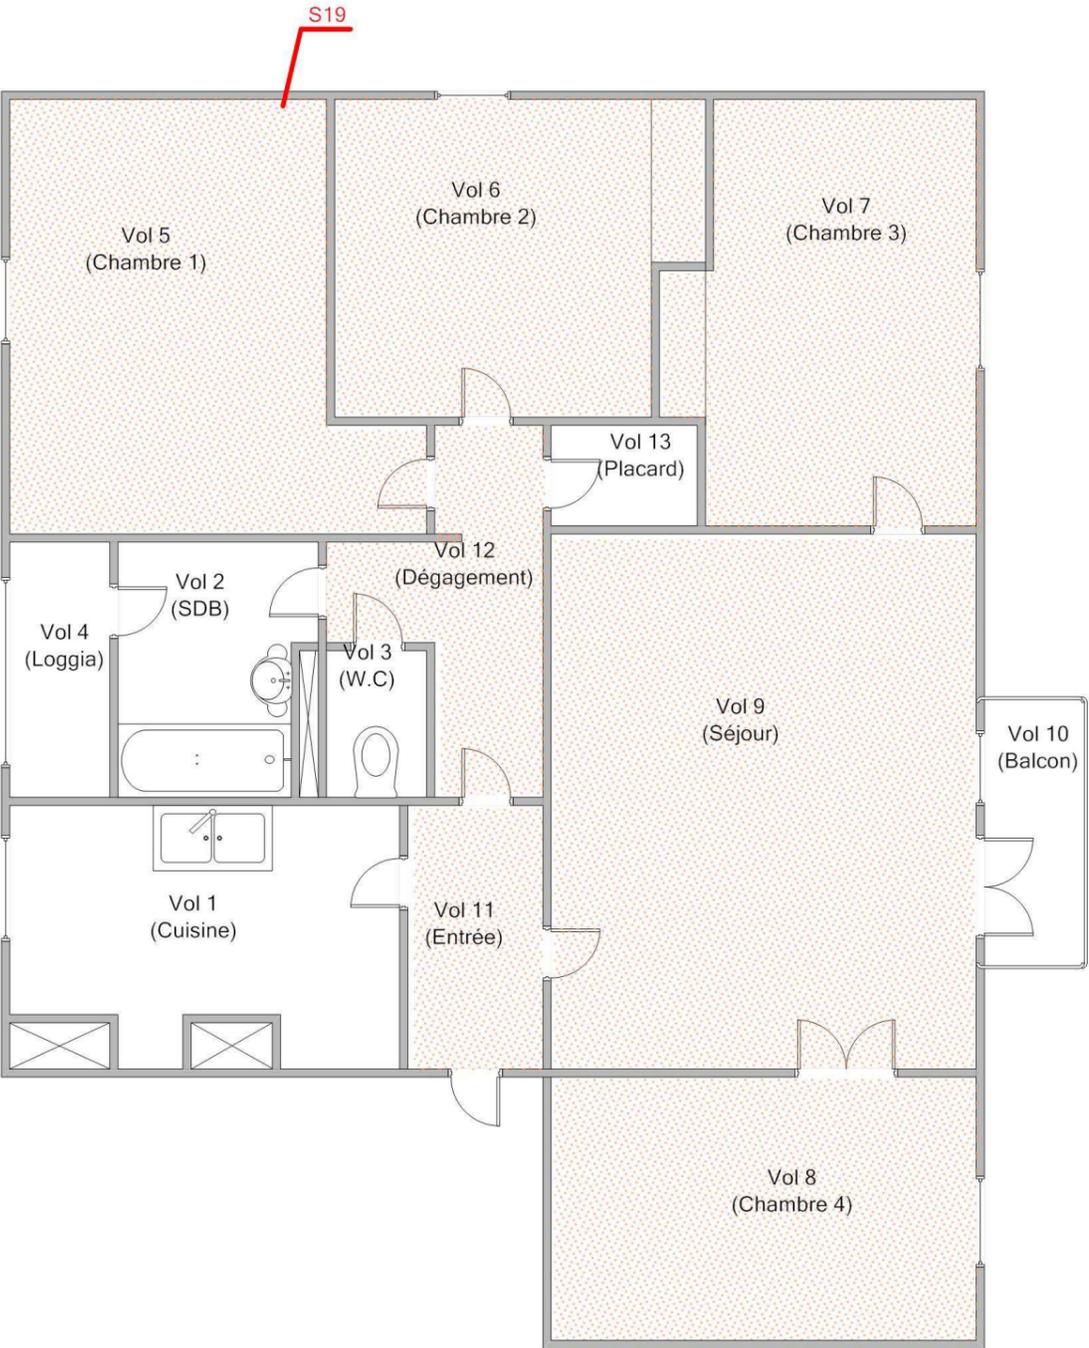
APPARTEMENT N°22 - MPCA TOUTES CATÉGORIES CONFONDUES

Localisation	Catégorie	Composant	Partie de composant	Sur avis / réf pré.
Vol 5 (Chambre 1)	Revêtement de sol	Revêtement de sol	Colle bitumeuses noires	S19

S19: Colle bitumeuses noires

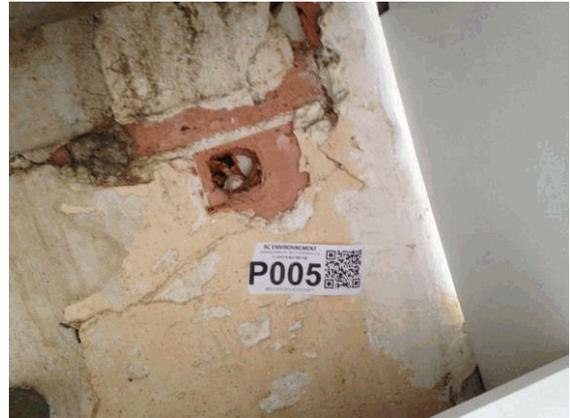
002HD001595 n°5 - 1 (P5)

Appartement n°22	Vol 1 (Cuisine)	Murs et cloisons	Enduit plâtre (Cloison et doublage pièces humides)	P5	Réalisation d'un prélèvement		002HD0015 95 n°5 - 1 - 002HD0015 95 n°5 - 2	P5	Matériau rouge en faible quantité non séparable + enduit plâtreux blanc + peinture non séparable	Négatif	Négatif sur analyse

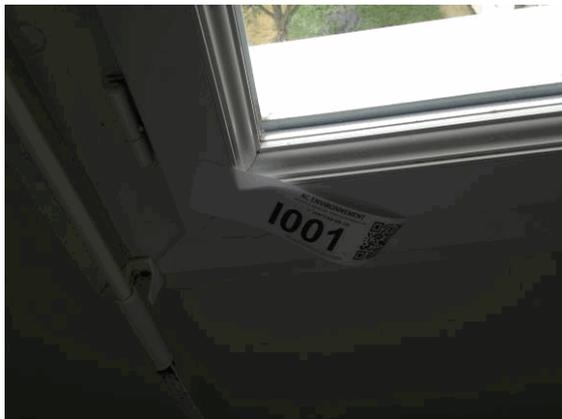
Appartement n°22	Vol 4 (Loggia)	Menuiseries	PVC 4/16/4	I1			I1 - 1				Aucun prélèvement réalisé à la demande du client sur les menuiseries PVC
