Rapport de mission de repérage des matériaux et produits contenant de l'amiante avant travaux

Adresse :	83 A RUE DE LA DACTERIE - LAVAL DACTERIE 3 54 Coll.
CP - Ville :	53000 LAVAL
Référence client :	_00041000050000100091_
Date du repérage :	14/09/2016
Désignation :	Appartement n° 91 de type 4 situé au 01 er étage

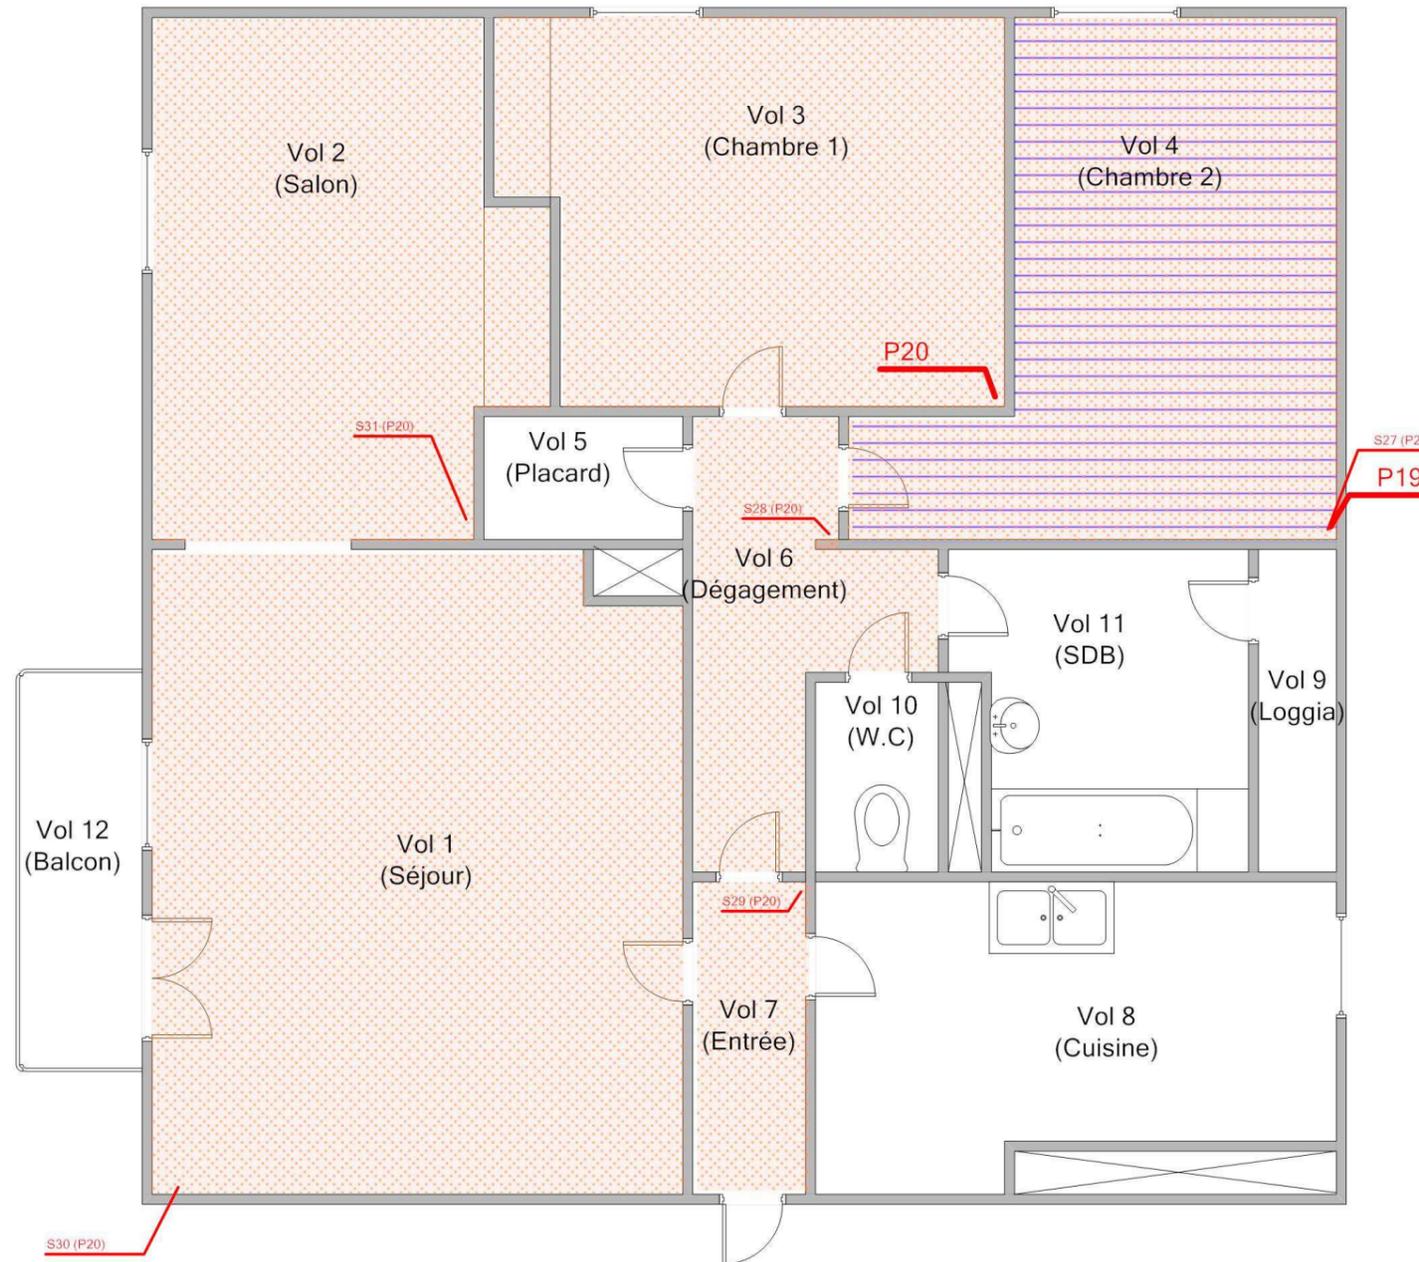
P19 : Dalles dures beiges + colle jaune

P20 : Colle bitumeuses noire

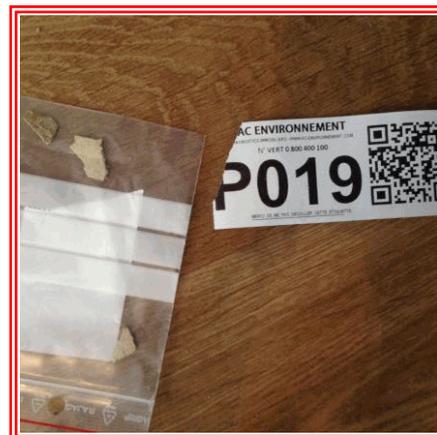
002HD001086 n°17 - 1 (P17)	LGT 91 - Vol 9 (Loggia)	Prélevement négatif
002HD001086 n°18 - 1 (P18)	LGT 91 - Vol 9 (Loggia)	Prélevement négatif
002HD001086 n°19 - 2 (P19)	LGT 91 - Vol 4 (Chambre 2)	Prélevement positif
002HD001086 n°19 - 1 (P19)	LGT 91 - Vol 4 (Chambre 2)	Prélevement positif

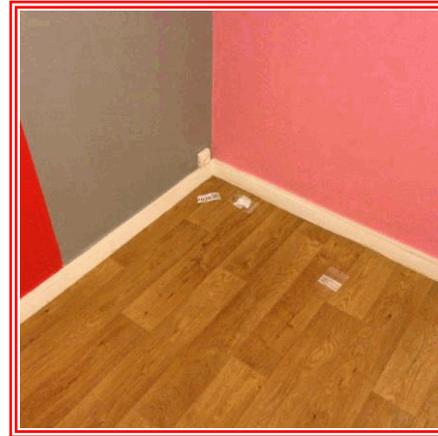
LGT 91	Vol 3 (Chambre 1)	Revêtement de sol	Colle bitumeuses noire du revêtement d'origine	P20	Réalisation d'un prélèvement		002HD0010 86 n°20 - 1 - 002HD0010 86 n°20 - 2	P20	Colle bitumeuses noire du revêtement d'origine	Positif	Présence sur analyse
LGT 91	Vol 4 (Chambre 2)	Revêtement de sol	Colle bitumeuses noire du revêtement d'origine	S27 (P20)	Sondage et extension de la zone homogène du prélèvement P20		002HD0010 86 n°20 - 1 - 002HD0010 86 n°20 - 2	P20	Colle bitumeuses noire du revêtement d'origine	Positif	Présence sur analyse
LGT 91	Vol 6 (Dégagement)	Revêtement de sol	Colle bitumeuses noire du revêtement d'origine	S28 (P20)	Sondage et extension de la zone homogène du prélèvement P20		002HD0010 86 n°20 - 1 - 002HD0010 86 n°20 - 2	P20	Colle bitumeuses noire du revêtement d'origine	Positif	Présence sur analyse
LGT 91	Vol 7 (Entrée)	Revêtement de sol	Colle bitumeuses noire du revêtement d'origine	S29 (P20)	Sondage et extension de la zone homogène du prélèvement P20		002HD0010 86 n°20 - 1 - 002HD0010 86 n°20 - 2	P20	Colle bitumeuses noire du revêtement d'origine	Positif	Présence sur analyse

Référence	Localisation	Action
002HD001086 n°20 - 1 (P20)	LGT 91 - Vol 3 (Chambre 1)	Prélevement positif
002HD001086 n°20 - 2 (P20)	LGT 91 - Vol 3 (Chambre 1)	Prélevement positif
002HD001086 n°21 - 1 (P21)	LGT 91 - Vol 3 (Chambre 1)	Prélevement négatif
	LGT 91 - Vol 8 (Cuisine)	11
	LGT 91 - Vol 8 (Cuisine)	12
	LGT 91 - Vol 8 (Cuisine)	13
	LGT 91 - Vol 6 (Dégagement)	14
	LGT 91 - Vol 1 (Séjour)	15
S32 - 1 (A32)	LGT 91 - Vol 7 (Entrée)	Absence sur marquage du matériau
