Rapport de mission de repérage des matériaux et produits contenant de l'amiante avant travaux

| Adresse : | LA DACTERIE BAT E |
| CP - Ville : | 53000 LAVAL |
| Désignation : | Bâtiment composé de 2 cages et de 4 étages |

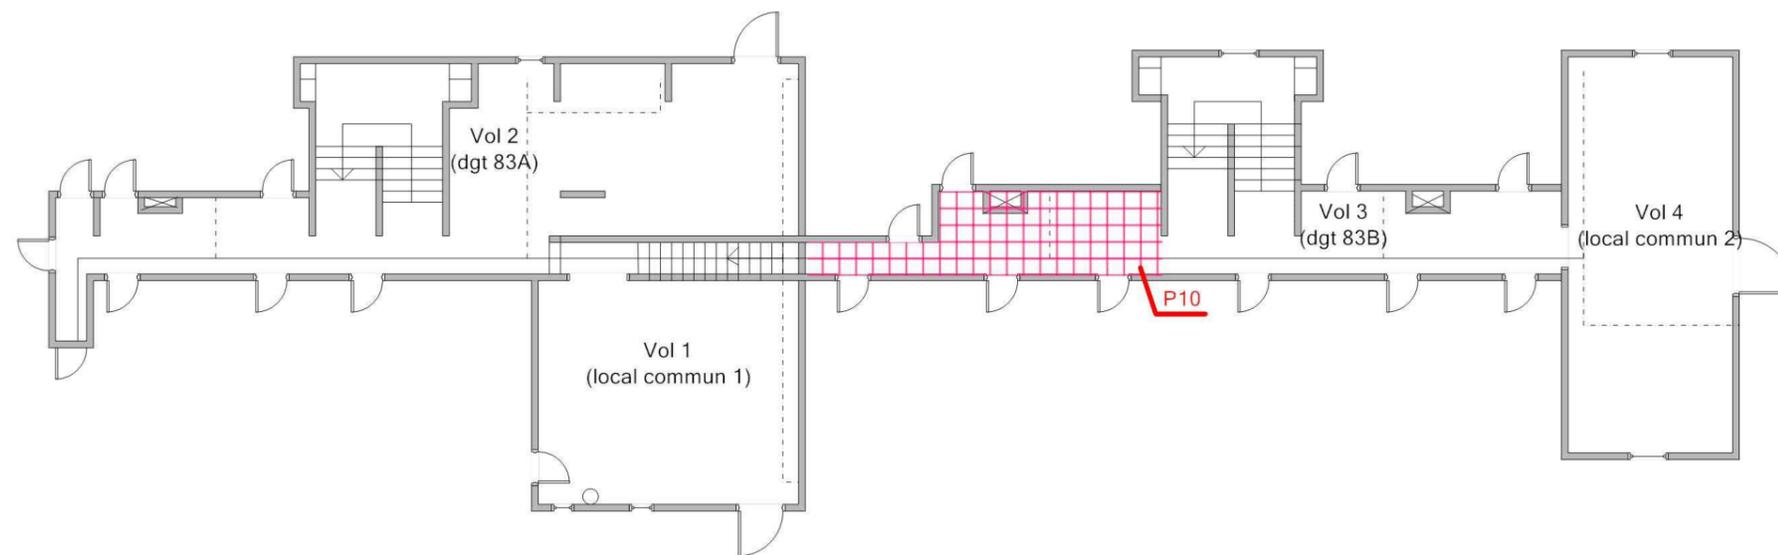
SOUS-SOL - MPCA PLAFOND ET FAUX-PLAFONDS

| | P10 : joint d'assemblage panneaux fibralith |

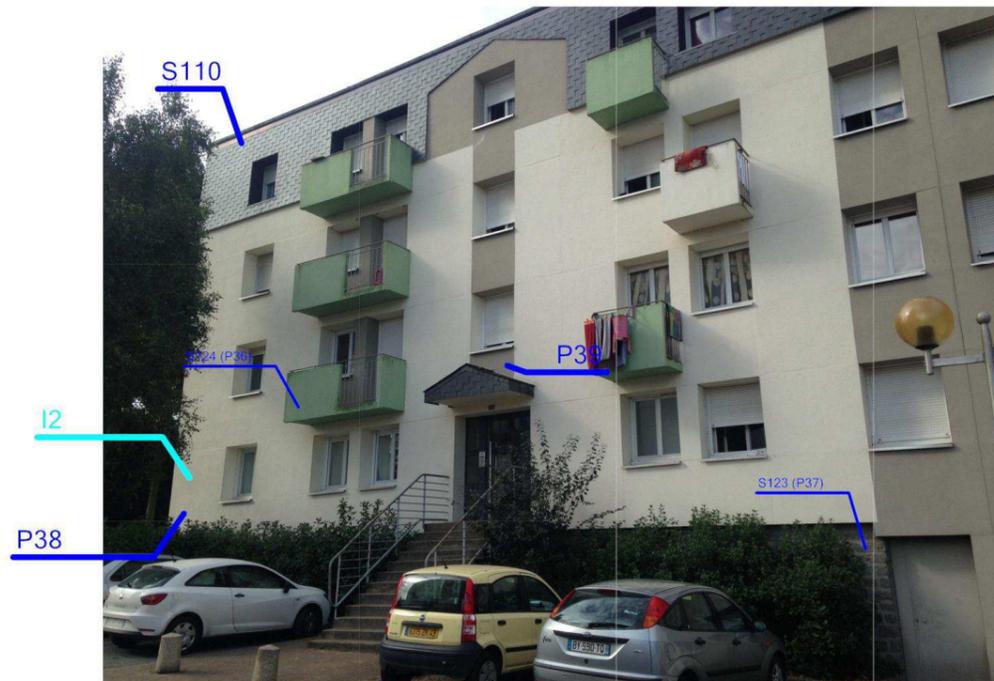
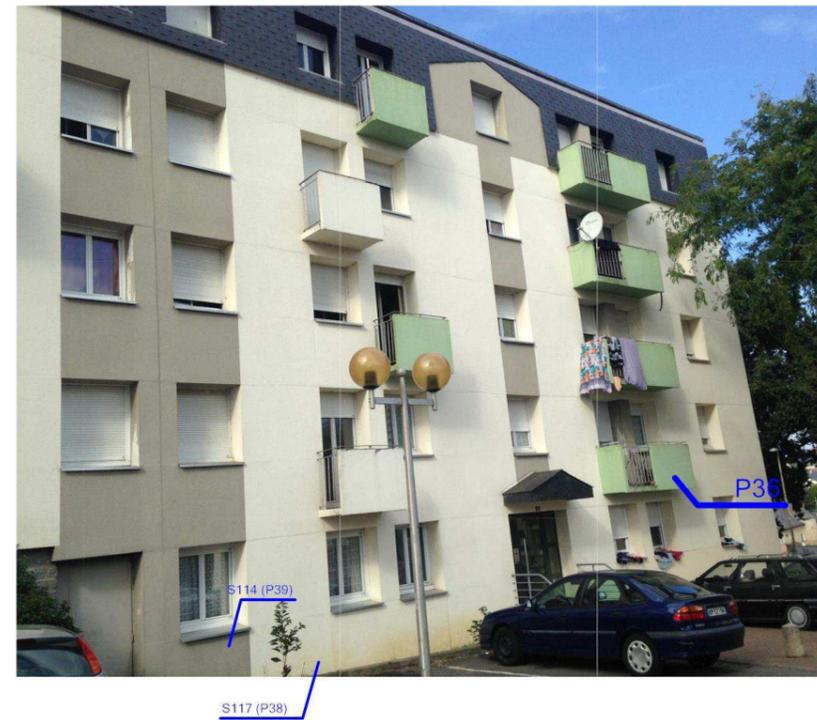
| Localisation | Matériau | Justification |
|---|---|--|
| Vol 20 (Façade avant 83A) | Matériaux derrière le complexe d'étanchéité extérieur | Impossible de voir les matériaux présent sans destruction du complexe d'étanchéité |
| Vol 21 (Façade avant 83B) | Matériaux derrière le complexe d'étanchéité extérieur | Impossible de voir les matériaux présent sans destruction du complexe d'étanchéité |

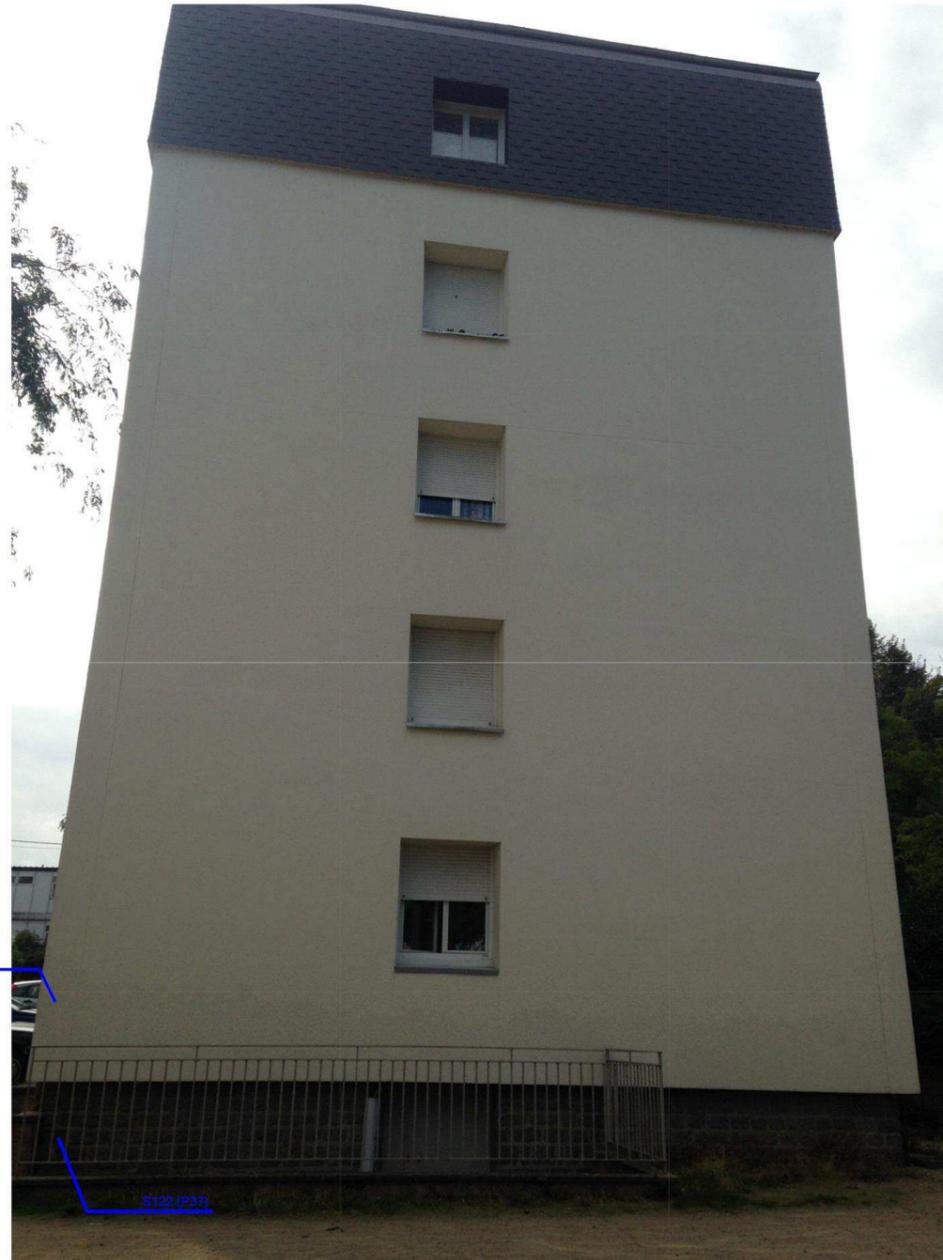
| Localisation | Matériau | Justification |
|---|---|--|
| Vol 22 (pignon droit) | Matériaux derrière le complexe d'étanchéité extérieur | Impossible de voir les matériaux présent sans destruction du complexe d'étanchéité |

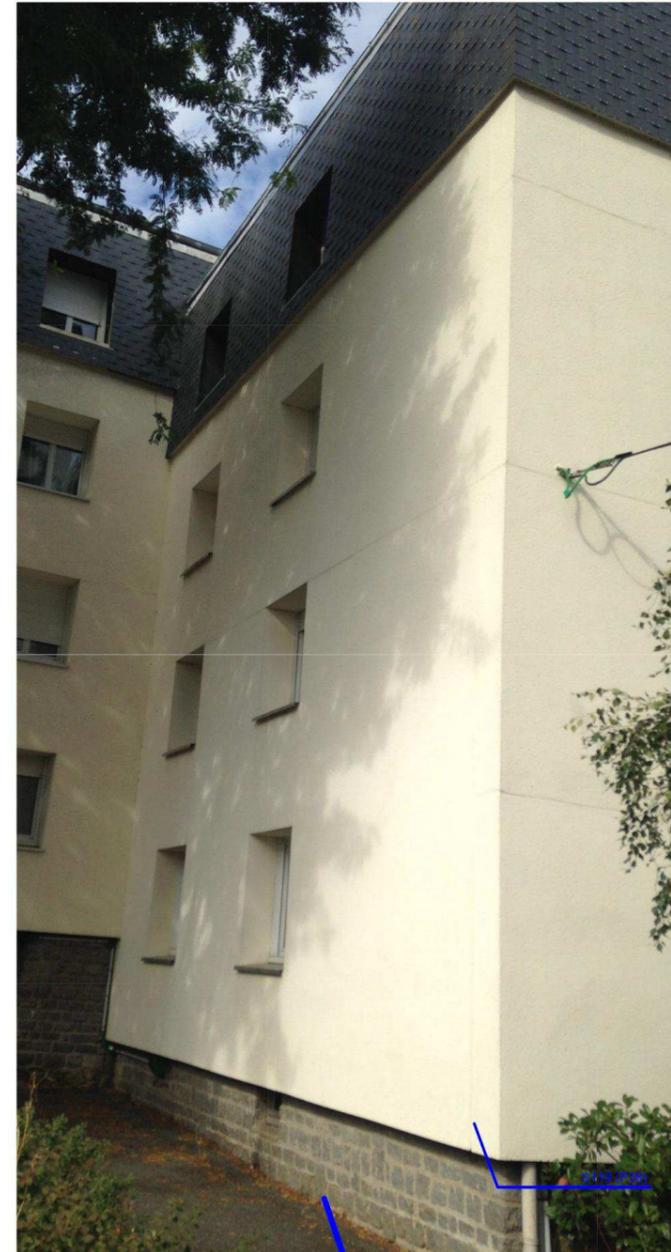
| Localisation | Matériau | Justification |
|---|---|--|
| Vol 23 (pignon gauche) | Matériaux derrière le complexe d'étanchéité extérieur | Impossible de voir les matériaux présent sans destruction du complexe d'étanchéité |

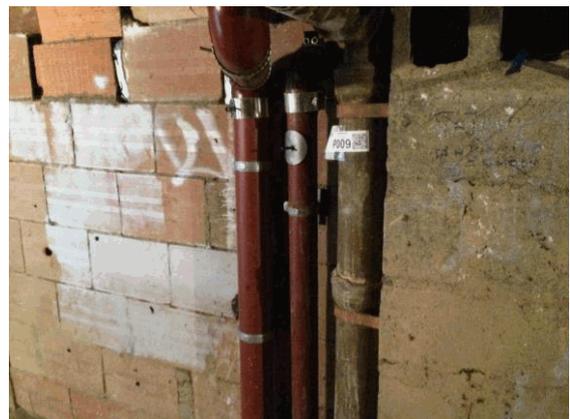
002HD001115 n°9 - 2 (P9)

| Plan | Localisation | Composant | Partie composant | Descriptif de l'action menée | | | | Laboratoire | | | Conclusion |
|---|--|---|---|---|--|---|--|---|---|---|--|
| Sous-sol | Vol 3 (dgt 83B) | Conduit eau | Joint entre éléments | P9 | Réalisation d'un prélèvement | | 002HD0011 15 n°9 - 1 - 002HD0011 15 n°9 - 2 | P9 | Matériau compact gris et rouge hétérogène + peinture | Négatif | Négatif sur analyse |

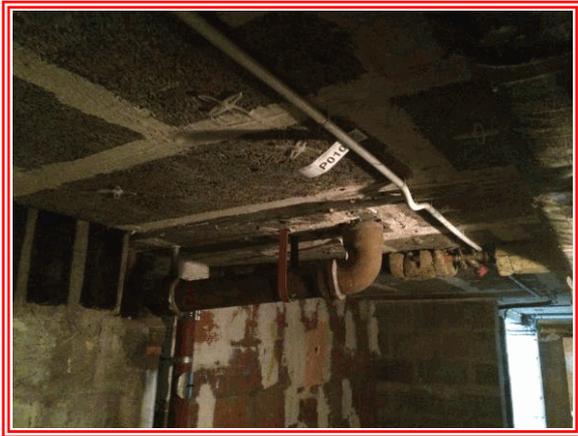
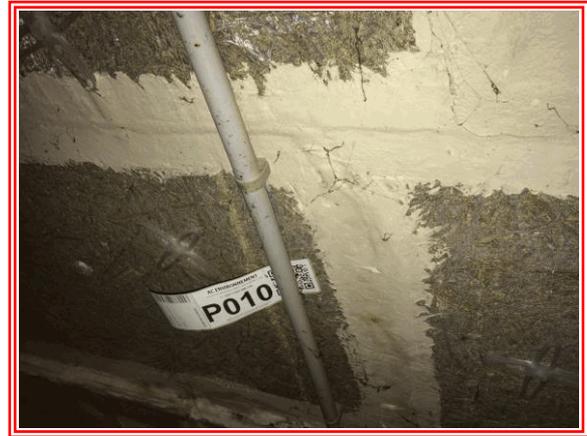
002HD001115 n°10 - 2 (P10)

| Localisation | Catégorie | Composant | Partie de composant | Sur avis / réf pré. |
|---|--|---|---|---|
| Vol 3 (dgt 83B) | Plafond et faux-plafonds | Faux plafonds | joint d'assemblage panneaux fibralith | P10 |

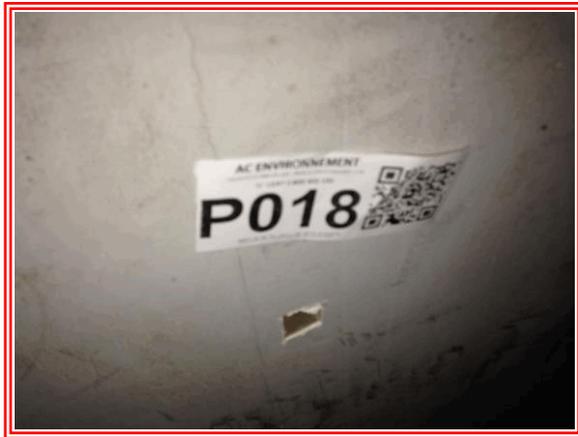
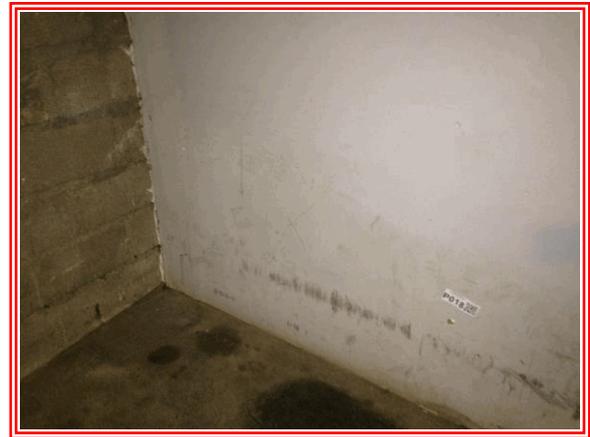
002HD001115 n°18 - 1 (P18)

| Localisation | Catégorie | Composant | Partie de composant | Sur avis / réf pré. |
|---|--|---|---|---|
| Vol 2 (dgt 83A) | Parois verticales intérieures et enduits | Cloisons légères ou préfabriquées | Jonction entre panneaux préfabriqués | P18 |
| Vol 1 (local commun 1) | Parois verticales intérieures et enduits | Cloisons légères ou préfabriquées | Jonction entre panneaux préfabriqués | P18 |

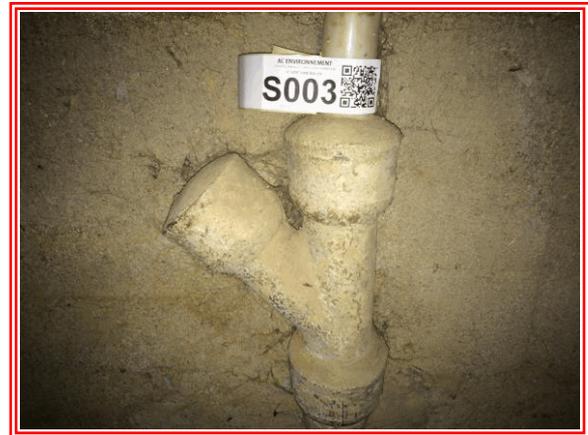
S3 - 1 (A3)

| Localisation | Catégorie | Composant | Partie de composant | Sur avis / réf pré. |
|---|--|---|---|---|
| Vol 4 (local commun 2) | Conduits, canalisations et équipements | Conduit eau | Conduit en fibres-ciment | S3 |

| Plan | Localisation | Composant | Partie composant | Descriptif de l'action menée | | | | Laboratoire | | | Conclusion |
|---|--|---|---|---|--|---|--|---|---|---|--|
| Sous-sol | Vol 4 (local commun 2) | Conduit eau | Conduit en fibres-ciment | S3 | Réalisation d'un sondage | | S3 - 1 | | | | Présence sur jugement personnel de l'opérateur de repérage |

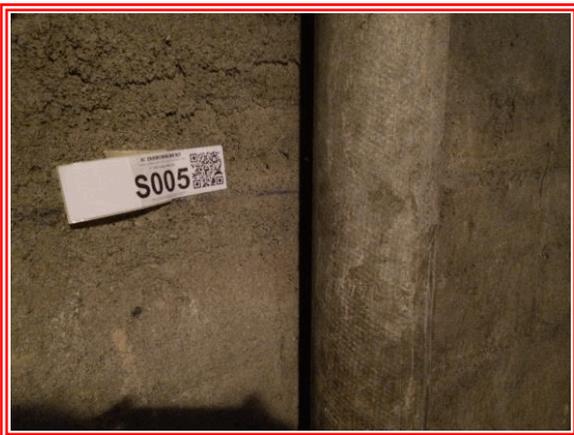
S5 - 1 (A5)

| Localisation | Catégorie | Composant | Partie de composant | Sur avis / réf pré. |
|---|--|---|---|---|
| Vol 1 (local commun 1) | Conduits, canalisations et équipements | Conduit eau | Conduit en fibres-ciment | S5 |

| Plan | Localisation | Composant | Partie composant | Descriptif de l'action menée | | | | Laboratoire | | | Conclusion |
|---|--|---|---|---|--|---|--|---|---|---|--|
| Sous-sol | Vol 1 (local commun 1) | Conduit eau | Conduit en fibres-ciment | S5 | Réalisation d'un sondage | | S5 - 1 | | | | Présence sur jugement personnel de l'opérateur de repérage |

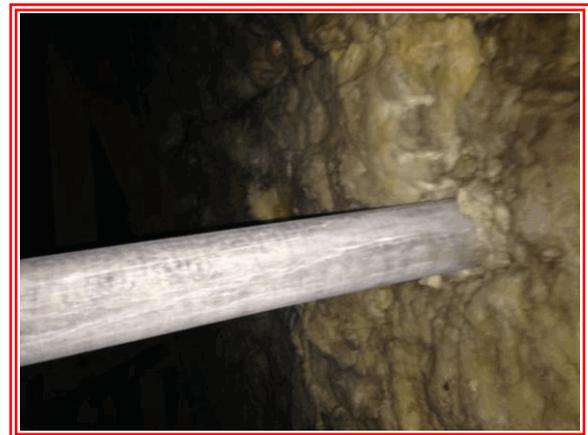
S111 - 1 (A111)

| Vol 17 (combles) | Conduits, canalisations et équipements | Conduit air | Conduit en fibres-ciment | S111 |

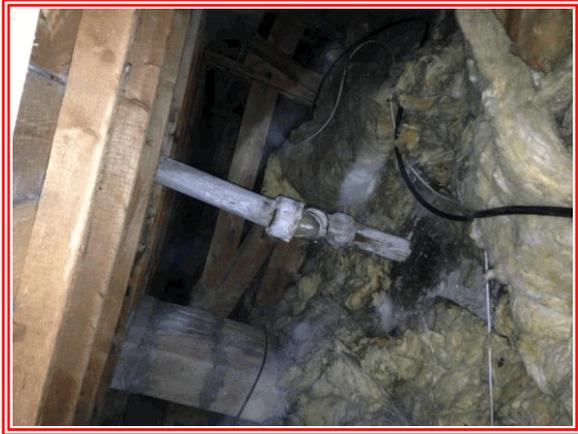
S112 - 1 (A112)

| Vol 17 (combles) | Conduits, canalisations et équipements | Conduit air | Conduit en fibres-ciment | S112 |

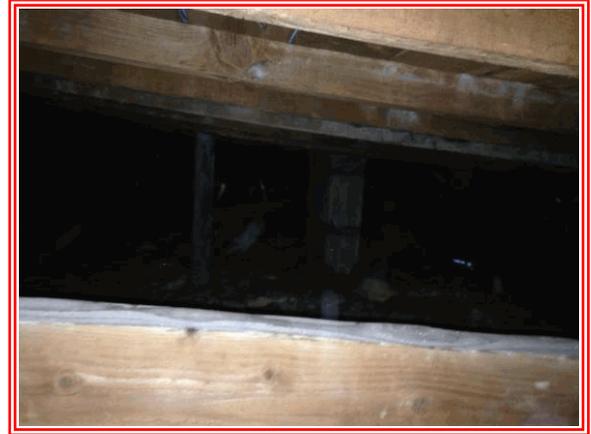
S113 - 1 (A113)

| Vol 17 (combles) | Conduits, canalisations et équipements | Conduit air | Conduit en fibres-ciment | S113 |
