Rapport de mission de repérage des matériaux et produits contenant de l'amiante avant travaux

Adresse :	47 RUE DE PROVENCE - LAVAL DACTERIE 3 54 Coll.
CP - Ville :	53000 LAVAL
Référence client :	_00041000060000100109_
Date du repérage :	13/07/2017
Désignation :	Appartement n° 109 de type 3 situé au 01 er étage

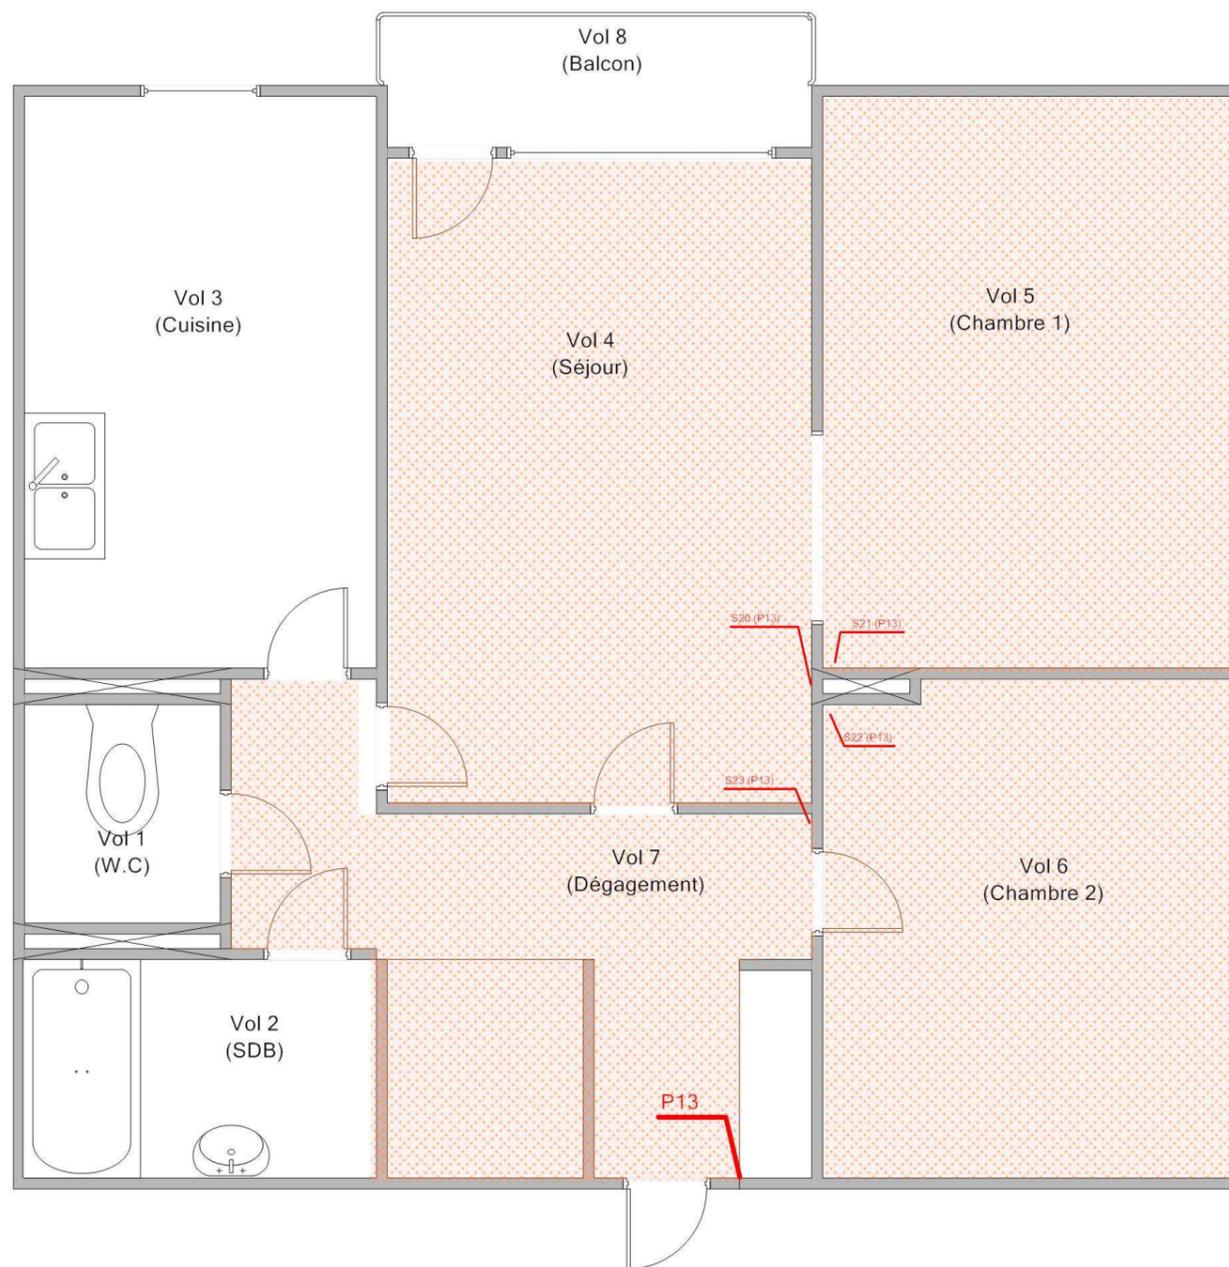
APARTEMENT N°109 - MPCA REVÊTEMENT DE SOL

P13 : Colle bitumeuses
--	------------------------

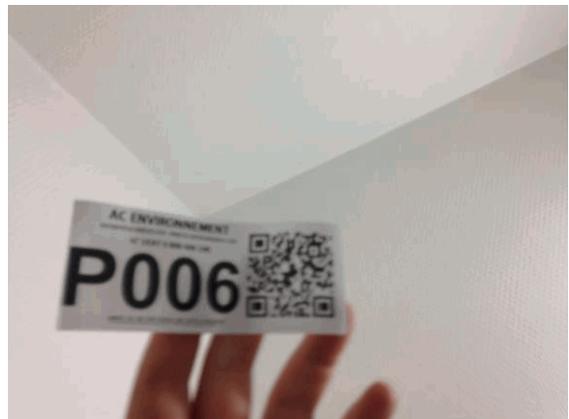
002HD001611 n°6 - 1 (P6)

Appartement n°109	Vol 1 (W.C) - Vol 3 (Cuisine)	Plafonds	Enduit plâtre (Plafond pièces humides)	S11 - S12	Sondage et extension de la zone homogène du prélèvement P6		002HD0016 11 n°6 - 1	P6	Enduit plâtreux blanc en vrac + peinture en faible quantité non séparable	Négatif	Négatif sur analyse

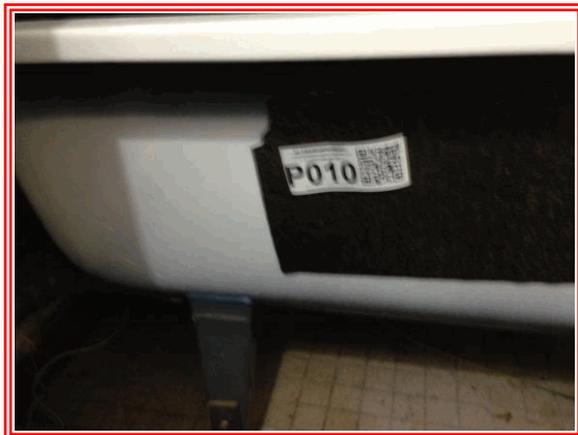
002HD001611 n°10 - 1 (P10)

Localisation	Catégorie	Composant	Partie de composant	Sur avis / réf pré.
Vol 2 (SDB)	Equipements divers et accessoires	Baignoire	Tampon bitumineux (baignoire)	P10
Vol 7 (Dégagement)	Revêtement de sol	Revêtement de sol	Colle bitumeuses	P13
Vol 4 (Séjour)	Revêtement de sol	Revêtement de sol	Colle bitumeuses	P13
Vol 5 (Chambre 1)	Revêtement de sol	Revêtement de sol	Colle bitumeuses	P13
Vol 6 (Chambre 2)	Revêtement de sol	Revêtement de sol	Colle bitumeuses	P13

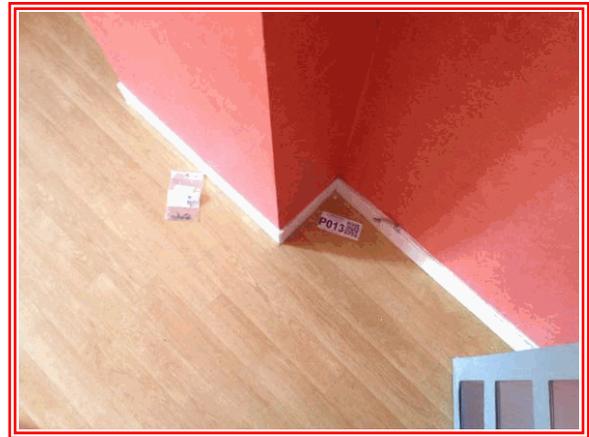
002HD001611 n°13 - 2 (P13)

Plan	Localisation	Composant	Partie composant	Descriptif de l'action menée				Laboratoire			Conclusion
				Réf action	Observation	Précision loc.	Ref photo	Ref Prél.	Descriptif	Résultat	
Appartement n°109	Vol 7 (Dégagement)	Revêtement de sol	Colle bitumeuses	P13	Réalisation d'un prélèvement		002HD0016 11 n°13 - 1 - 002HD0016 11 n°13 - 2	P13	Colle bitumeuses	Positif	Présence sur analyse
Appartement n°109	Vol 4 (Séjour)	Revêtement de sol	Colle bitumeuses	S20 (P13)	Sondage et extension de la zone homogène du prélèvement P13		002HD0016 11 n°13 - 1 - 002HD0016 11 n°13 - 2	P13	Colle bitumeuses	Positif	Présence sur analyse
Appartement n°109	Vol 5 (Chambre 1)	Revêtement de sol	Colle bitumeuses	S21 (P13)	Sondage et extension de la zone homogène du prélèvement P13		002HD0016 11 n°13 - 1 - 002HD0016 11 n°13 - 2	P13	Colle bitumeuses	Positif	Présence sur analyse
Appartement n°109	Vol 6 (Chambre 2)	Revêtement de sol	Colle bitumeuses	S22 (P13)	Sondage et extension de la zone homogène du prélèvement P13		002HD0016 11 n°13 - 1 - 002HD0016 11 n°13 - 2	P13	Colle bitumeuses	Positif	Présence sur analyse

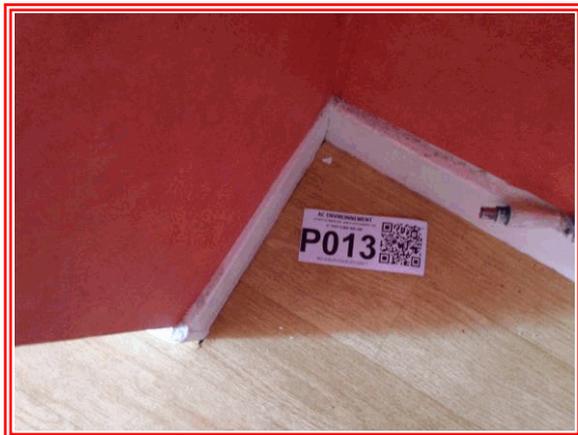
002HD001611 n°13 - 1 (P13)

Appartement n°109	Vol 7 (Dégagement)	Revêtement de sol	Colle bitumeuses	S23 (P13)	Sondage et extension de la zone homogène du prélèvement P13		002HD0016 11 n°13 - 1 - 002HD0016 11 n°13 - 2	P13	Colle bitumeuses	Positif	Présence sur analyse
Appartement n°109	Vol 4 (Séjour)	Revêtement de sol	Lés plastiques avec sous-couche	I4			I4 - 1				Aucun prélèvement réalisé à la demande du client sur les revêtements de sols non d'origines.
