Rapport de mission de repérage des matériaux et produits contenant de l'amiante avant travaux

Adresse :	47 RUE DE PROVENCE - LAVAL DACTERIE 3 54 Coll.
CP - Ville :	53000 LAVAL
Référence client :	_00041000060000100110_
Date du repérage :	17/07/2017
Désignation :	Appartement n° 110 de type 3 situé au 01 er étage

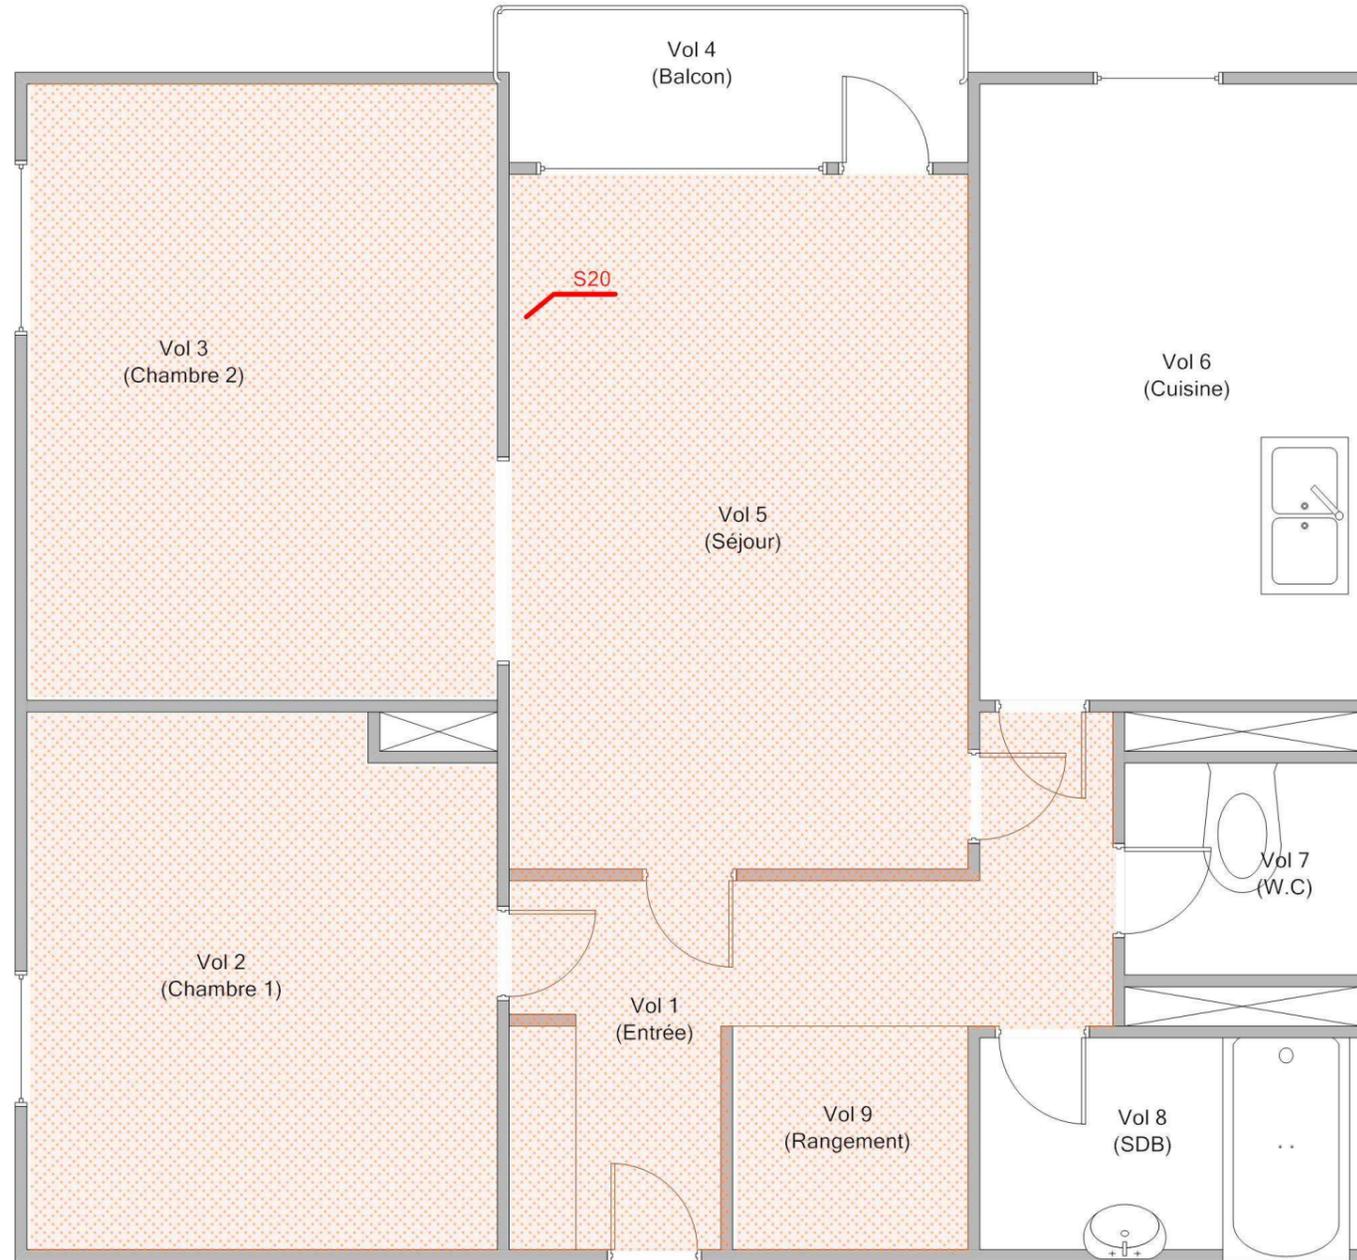
APPARTEMENT 110 - MPCA TOUTES CATÉGORIES CONFONDUES

Localisation	Catégorie	Composant	Partie de composant	Sur avis / réf pré.
Vol 5 (Séjour)	Revêtement de sol	Revêtement de sol	Colle bitumeuses	S20

S20: Colle bitumeuses
