Rapport de mission de repérage des matériaux et produits contenant de l'amiante avant travaux

Adresse :	47 RUE DE PROVENCE - LAVAL DACTERIE 3 54 Coll.
CP - Ville :	53000 LAVAL
Référence client :	_00041000060000100111_
Date du repérage :	13/07/2017
Désignation :	Appartement n° 111 de type 4 situé au 02 ème étage

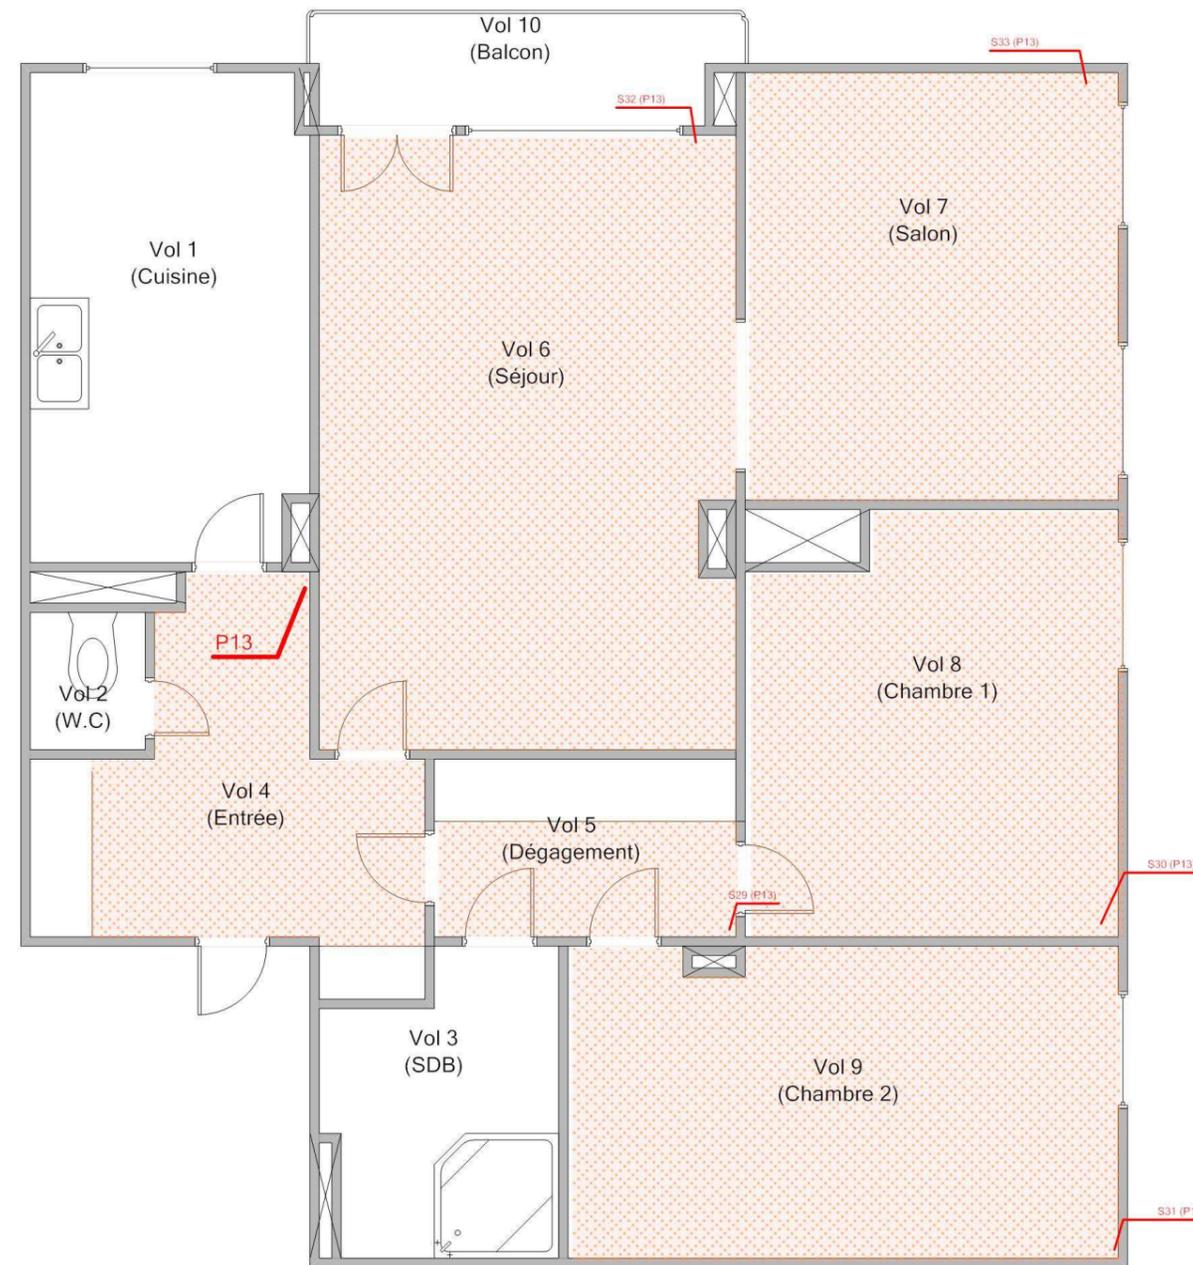
APPARTEMENT N°111 - MPCA TOUTES CATÉGORIES CONFONDUES

P13 : Colle bitumineuse noire

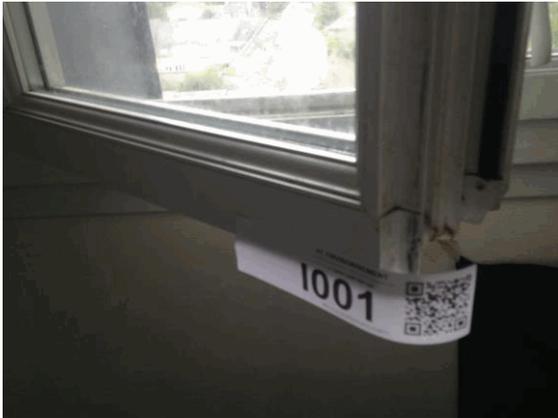
002HD001612 n°14 - 1

Plan	Localisation	Composant	Partie composant	Descriptif de l'action menée				Laboratoire			Conclusion
				Réf action	Observation	Précision loc.	Ref photo	Ref Prél.	Descriptif	Résultat	
Appartement n°111	Vol 1 (Cuisine)	Evier	Tampon bitumineux (évier)	P10	Réalisation d'un prélèvement		002HD0016 12 n°10 - 1	P10	Tampon bitumineux noir + peinture en faible quantité non séparable	Négatif	Négatif sur analyse
Appartement n°111	Vol 1 (Cuisine)	Evier	Mastic étanchéité	I2			002HD0016 12 n°14 - 1				Aucun prélèvement réalisé à la demande du client sur l'ensemble des mastics des appareils sanitaires et équipements divers
Appartement n°111	Vol 6 (Séjour)	Radiateurs	Joints	I3			002HD0016 12 n°14 - 1				Aucun prélèvement réalisé à la demande du client
Appartement n°111	Vol 1 (Cuisine)	Radiateurs	Joints	I3			002HD0016 12 n°14 - 1				Aucun prélèvement réalisé à la demande du client
Appartement n°111	Vol 7 (Salon)	Radiateurs	Joints	I3			002HD0016 12 n°14 - 1				Aucun prélèvement réalisé à la demande du client

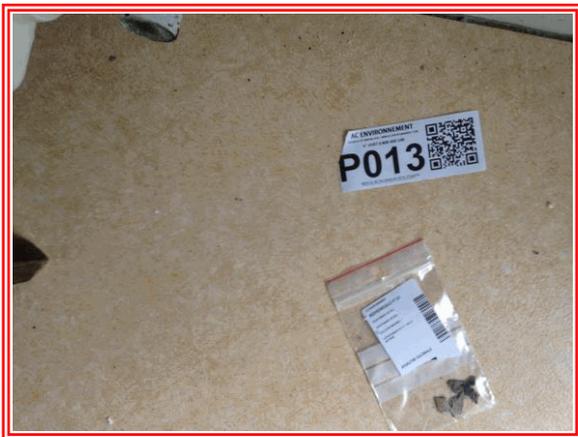
002HD001612 n°13 - 1 (P13)

Localisation	Catégorie	Composant	Partie de composant	Sur avis / réf pré.
Vol 4 (Entrée)	Revêtement de sol	Revêtement de sol	Colle bitumeuses	P13 Phase 2
Vol 5 (Dégagement)	Revêtement de sol	Revêtement de sol	Colle bitumeuses	P13 Phase 2
Vol 8 (Chambre 1)	Revêtement de sol	Revêtement de sol	Colle bitumeuses	P13 Phase 2
Vol 9 (Chambre 2)	Revêtement de sol	Revêtement de sol	Colle bitumeuses	P13 Phase 2
Vol 6 (Séjour)	Revêtement de sol	Revêtement de sol	Colle bitumeuses	P13 Phase 2
Vol 7 (Salon)	Revêtement de sol	Revêtement de sol	Colle bitumeuses	P13 Phase 2
